VERKENNEND BODEMONDERZOEK

KANAALPARK 141

TE LEIDEN

## verkennend bodemonderzoek Kanaalpark 141 te Leiden

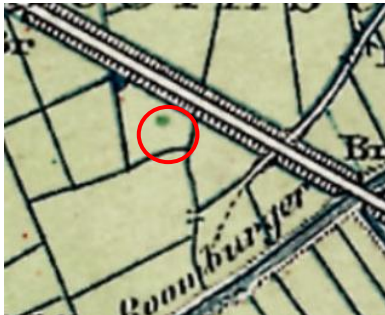
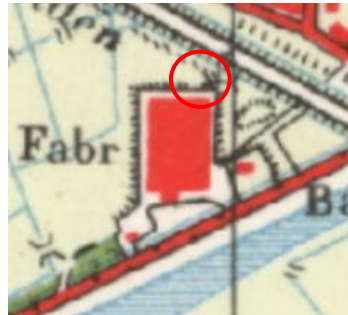
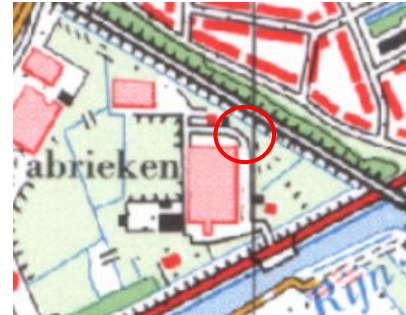
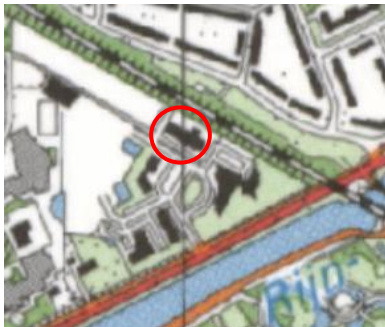
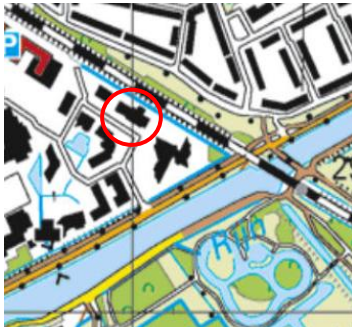
Volgens historisch kaartmateriaal uit de periode 1900-1949 was de locatie, alsmede de omgeving ervan, destijds in agrarisch gebruik. Vanaf 1950 tot 1980 is in de omgeving van de onderzoekslocatie een fabriek gelegen. Vanaf 1980 is de locatie deels bebouwd.

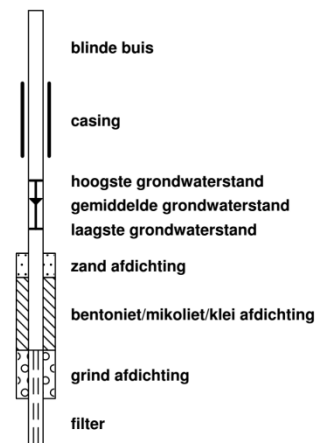
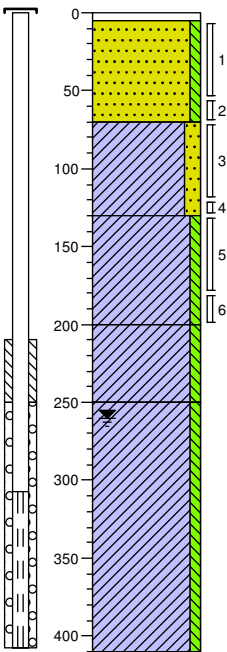
Boring: 01

| 5 | Zand, matig fijn, zwak siltig, licht geelbruin, Edelmanboor |
