**RAPPORT  
betreffende een  
verkennend (asbest)  
bodemonderzoek  
Dijkstraat 2 en 2a  
te Leiden**

Datum : 8 april 2019  
Kenmerk : 1805L472/AOU/rap1-1

Opdrachtgever : Ouwehand Bouw Groep B.V.  
: dhr. A.C. van der Plas  
: Voorschoterweg 29  
: 2235 SE Katwijk ZH

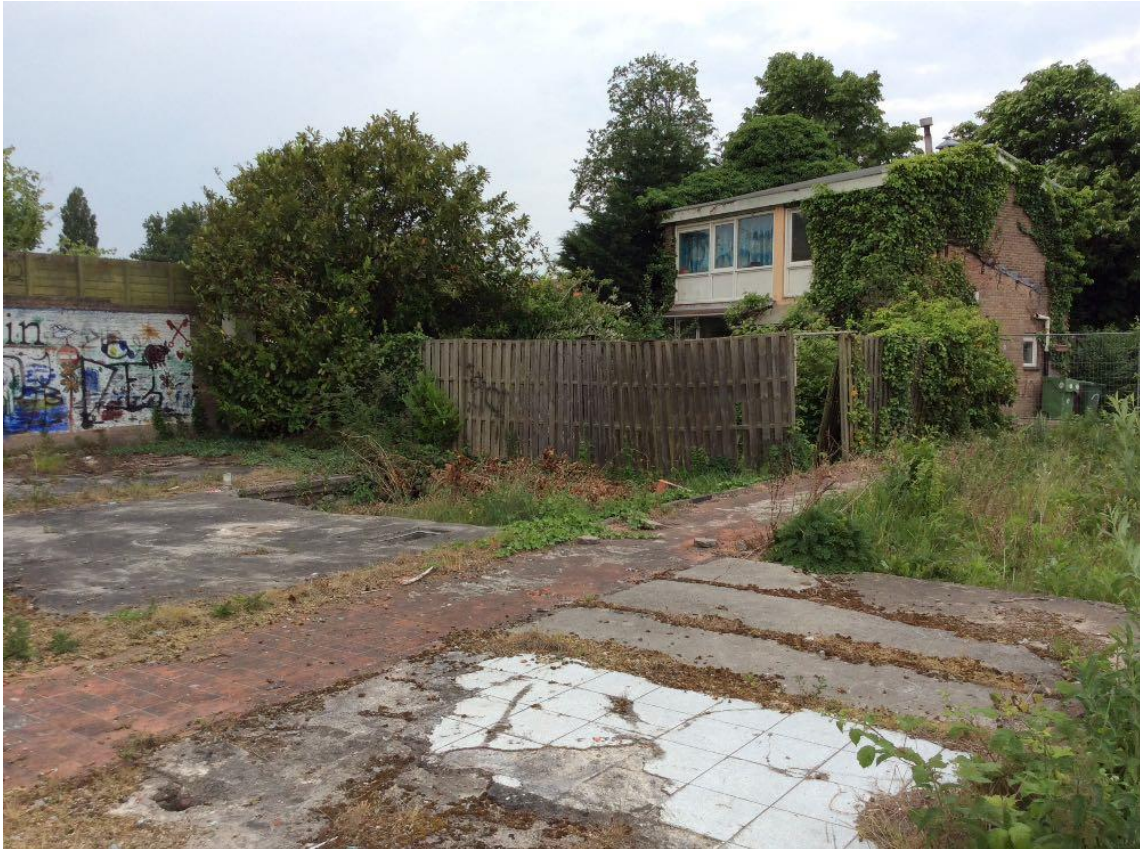
Foto 5 De fundamenteën van de kerk (voorgond) en de voormalige kosterswoning (achtergrond)

Op een (klein) deel van de locatie zijn nog funderingen van de voormalige bebouwing (kerkgebouw) aanwezig. Dit heeft ons inziens geen negatieve invloed gehad om tot een representatief boorplan te komen waarin een beeld is verkregen van de algemene chemische bodemkwaliteit (incl. asbest). Geadviseerd wordt om tijdens uitvoerwerkzaamheden, waarbij mogelijk restanten fundering worden verwijderd, alert te zijn op eventuele bodemafwijkingen. Indien er bijzonderheden worden aangetroffen, wordt geadviseerd contact op te nemen met IDDS, als milieukundig adviesbureau, dan wel het bevoegd gezag voor eventuele vervolgacties.

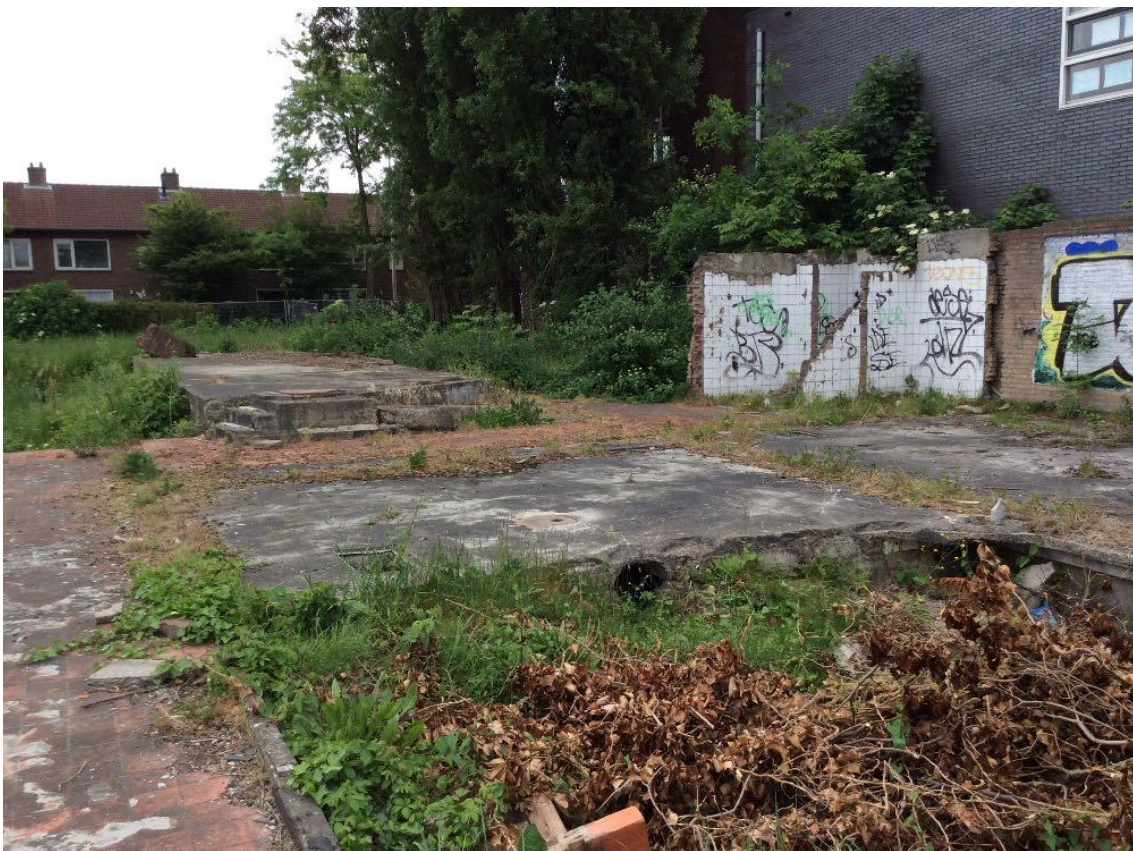
Foto 6 Fundamenteën van de kerk op de zuidkant van de locatie. Zicht west naar oost

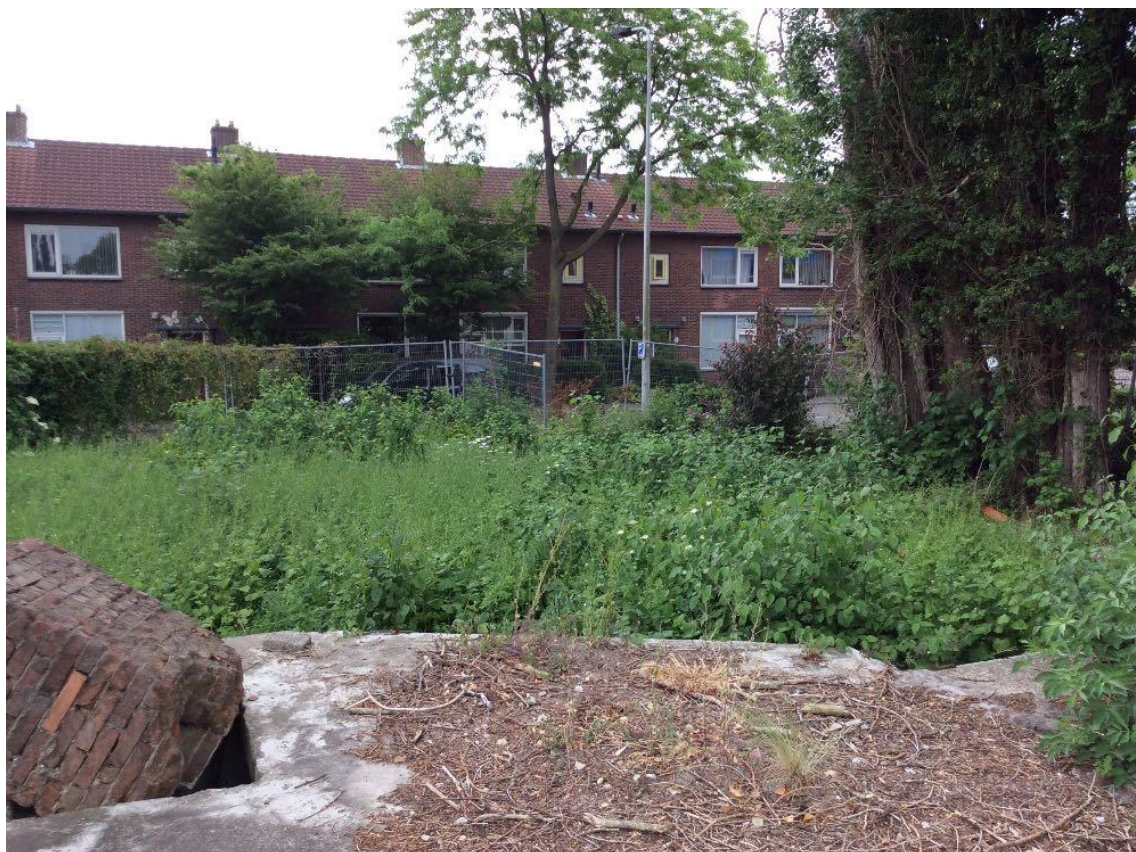
Foto 7 Boven het maaiveld uitstekende fundamenteën van de kerk, zicht oostwaarts.

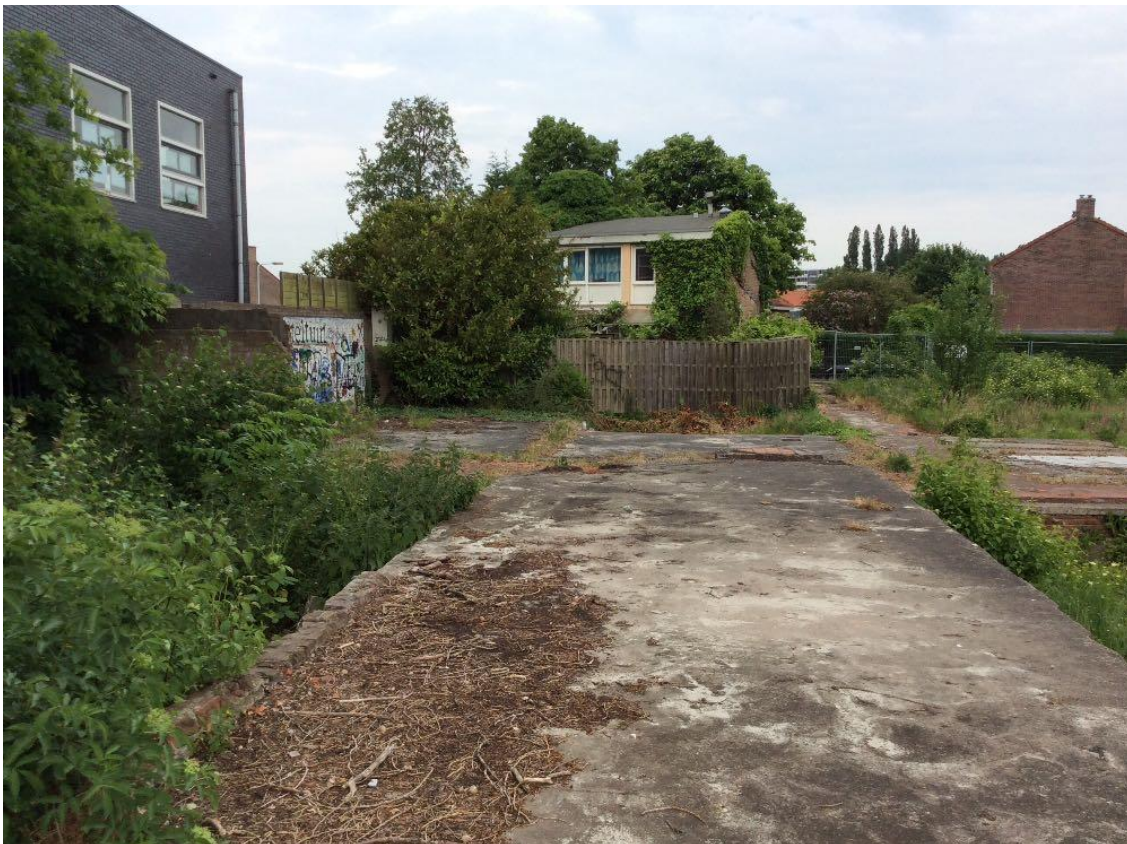
Foto 10 Totaaloverzicht fundamenten, zuidkant locatie
