## Plesmanlaan 100 te Leiden

Milieuhygiënisch vooronderzoek  
Milieukundig bodemonderzoek

Kenmerk : 1909M949/PMU/rap1  
Datum : 30 januari 2020

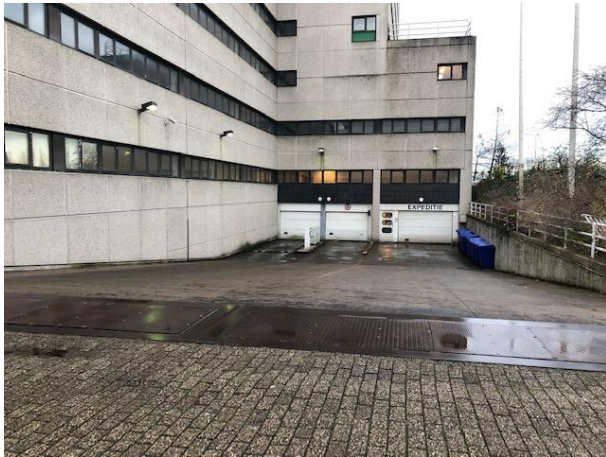
Fotonummer 7: Loading dock / parkeerkelder.
