**Nader bodem- en verkennend  
asbestonderzoek Pesthuislaan te  
Leiden**

**Zaaknummer: 105007559**

**21 december 2017**

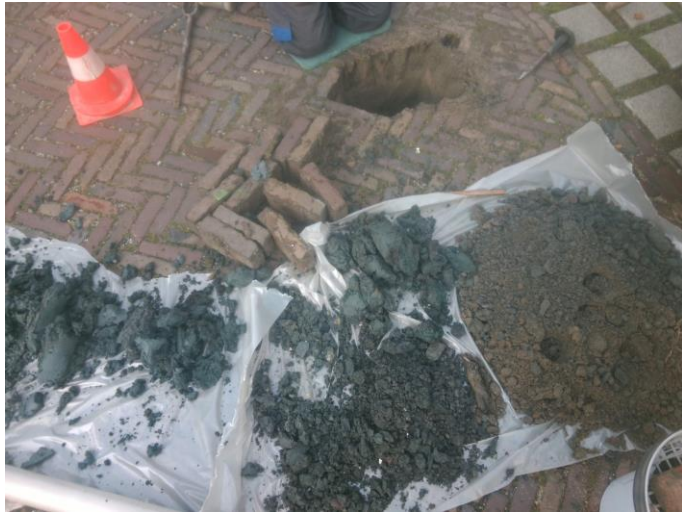
Figuur 1: Graafgat nummer 105

Visueel is op het onverharde maaiveld en in het opgegraven materiaal geen specifiek asbestverdacht materiaal waargenomen.
