Nader bodemonderzoek  
Grondwateronderzoek  
Indicatieve keuring puinhoudende grond

Diverse milieukundige onderzoeken

Locatie: Pesthuisterrein, Leiden

Kenmerk rapportage: A2365-06/SWI/rap1

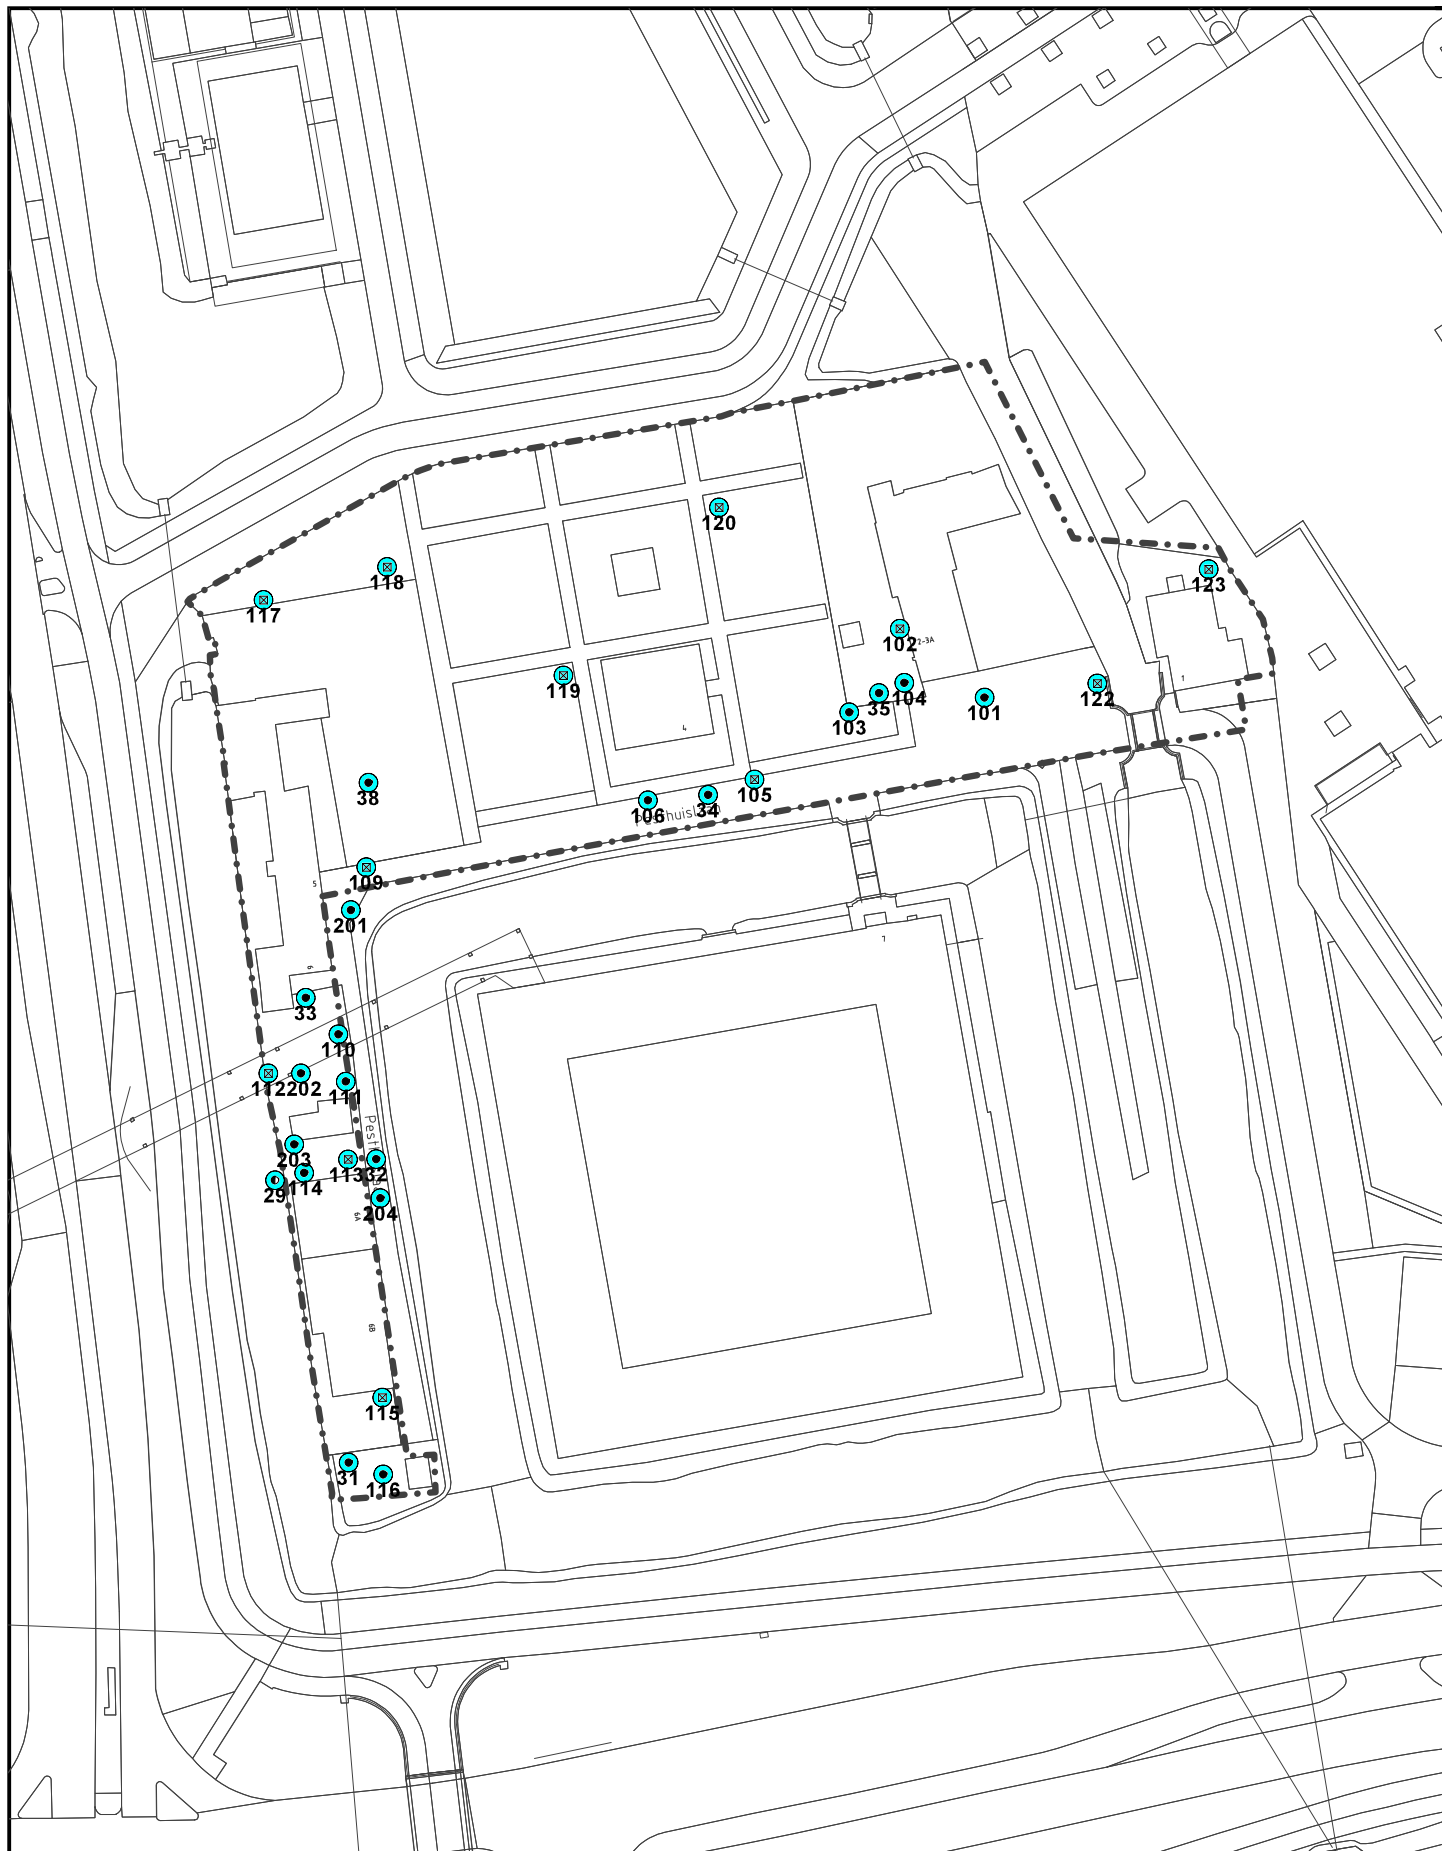
Kaart met monsternemingspunten

- ☒ Asbest gat 30x30
- Boring
- Slib
- Meetpunt
- Gebouwen
- - - Locatiegrens

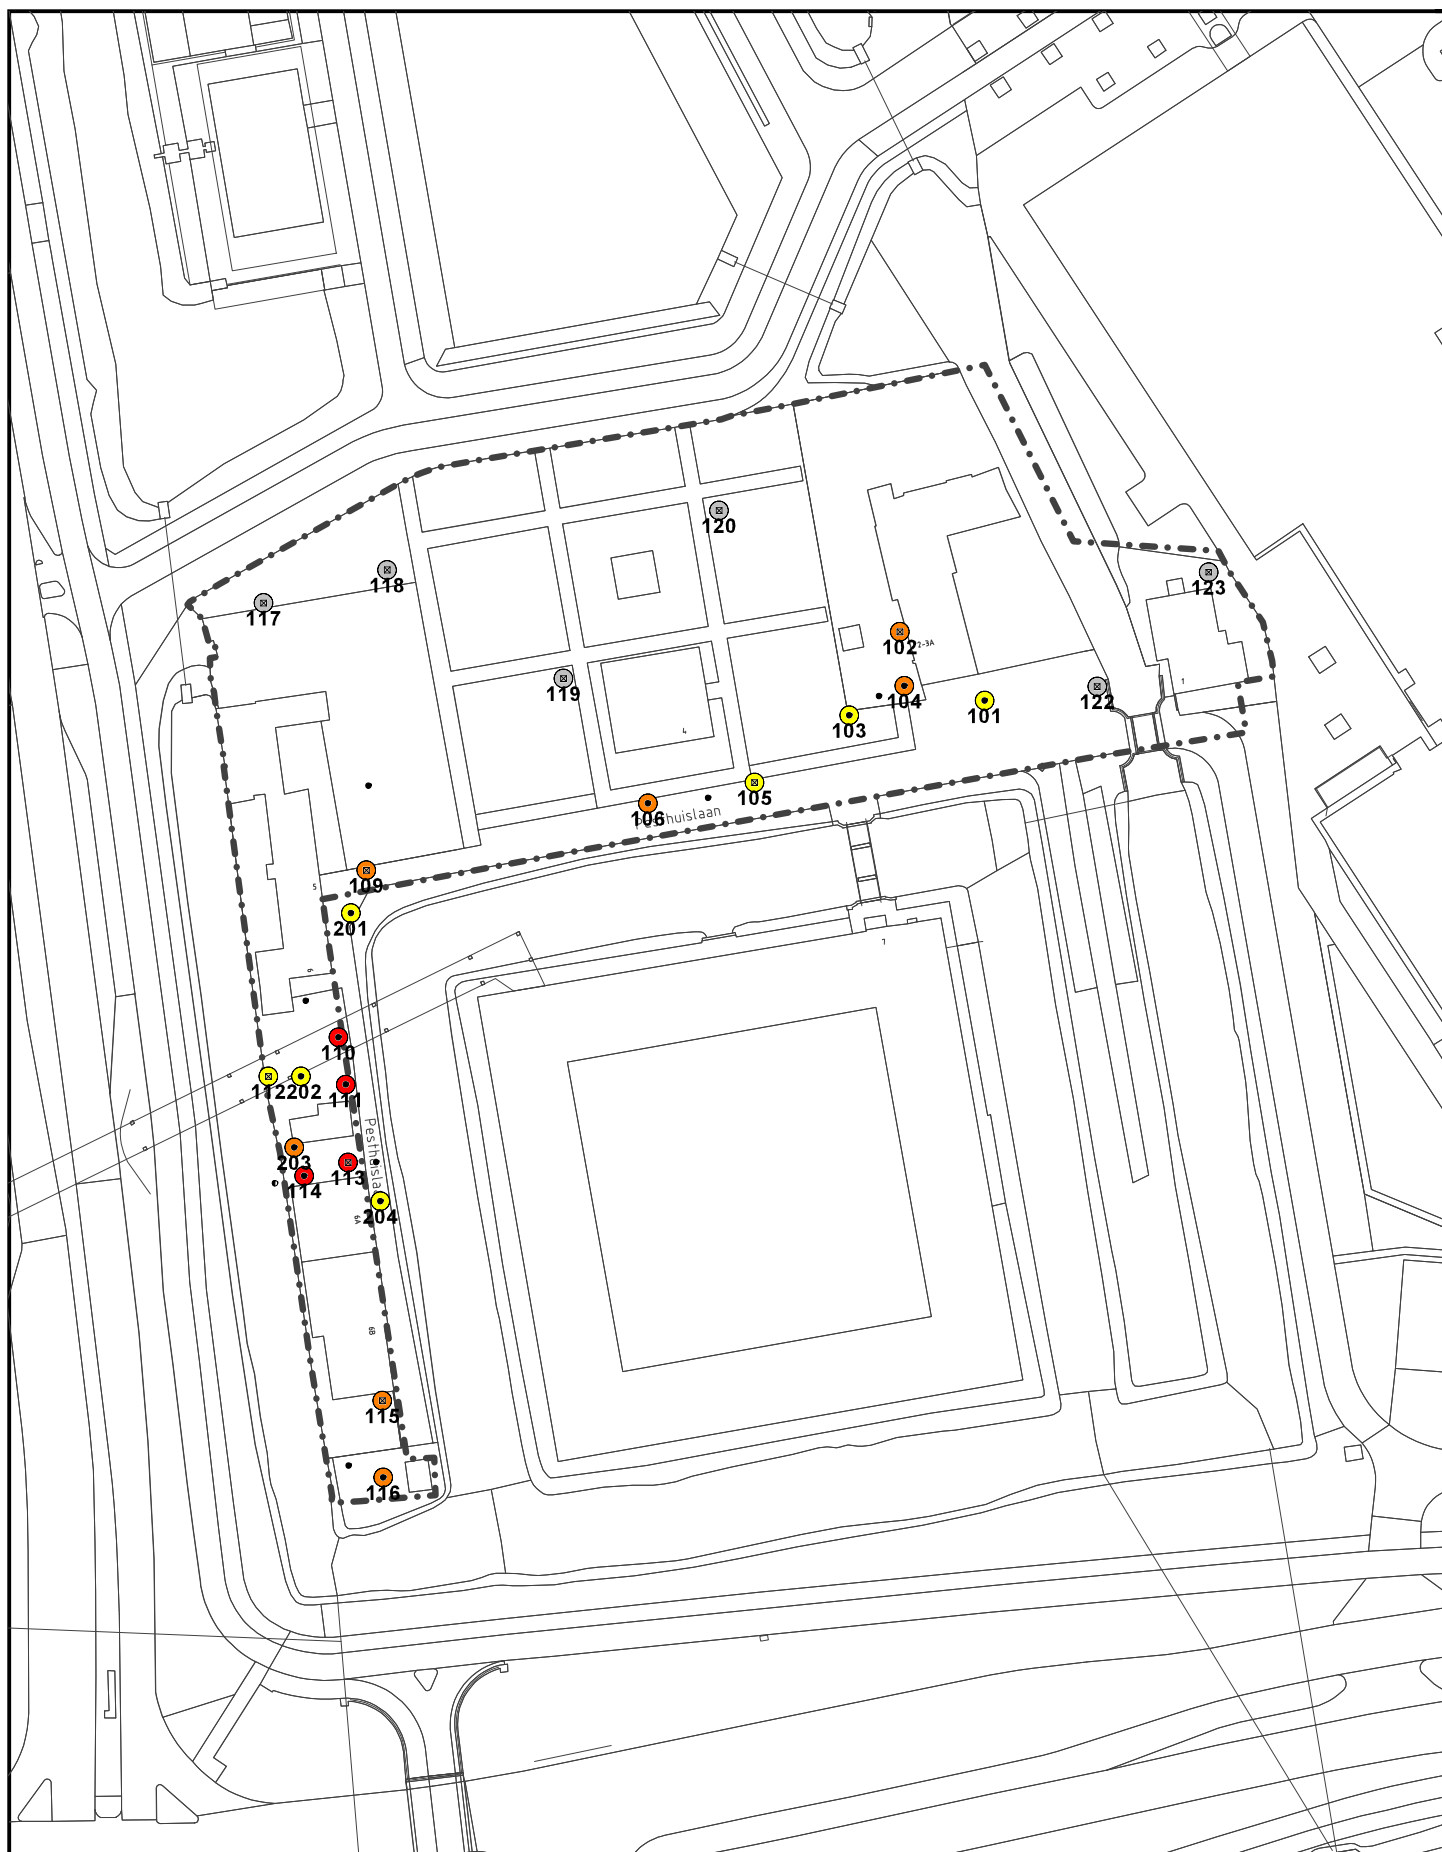
Verontreinigingssituatie

☒ Asbest gat 30x30

● Boring

● Geen toetsingskader
