**RAPPORT  
betreffende een  
Nader en aanvullend  
bodemonderzoek  
op de locatie Vijf Meilaan 7  
te Leiden**

Status : Definitief  
Datum : 5 oktober 2015  
Kenmerk : 1507H410/ABI/rap1  
Auteur : Mw. drs. A.D. van Biemen-Prinsen  
Vrijgave : Dhr. C. Brouwer bba

In opdracht van Bouwbedrijf De Lange van der Plas B.V. is een nader bodemonderzoek verricht op de locatie Vijf Meilaan 7 te Leiden

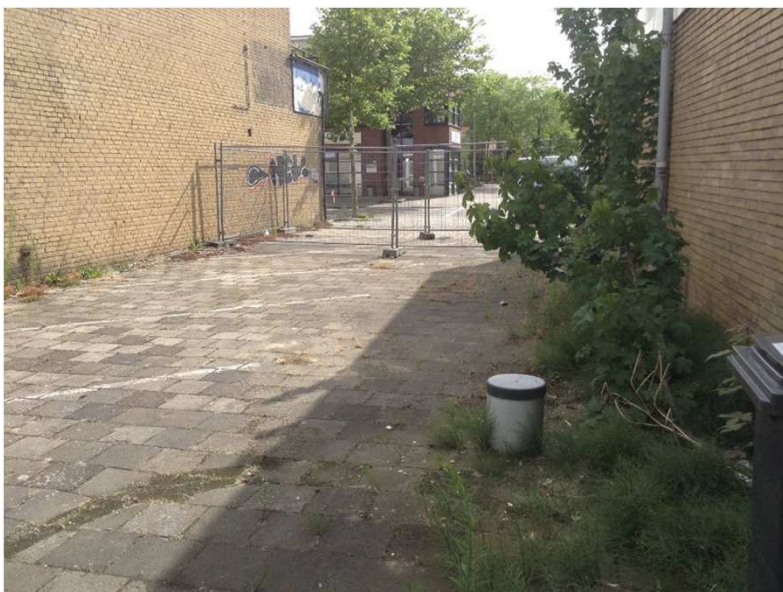
Locatie restverontreiniging
