**RAPPORT  
betreffende een  
verkennd  
bodemonderzoek  
Maredijk (Ypenburgbocht)  
te Leiden**

Datum : 28 februari 2018  
Kenmerk : 1801L153/DBI/rap1

Opdrachtgever : Gemeente Leiden  
: De heer T. van der Berg  
: Postbus 9100  
: 2300 PC Leiden

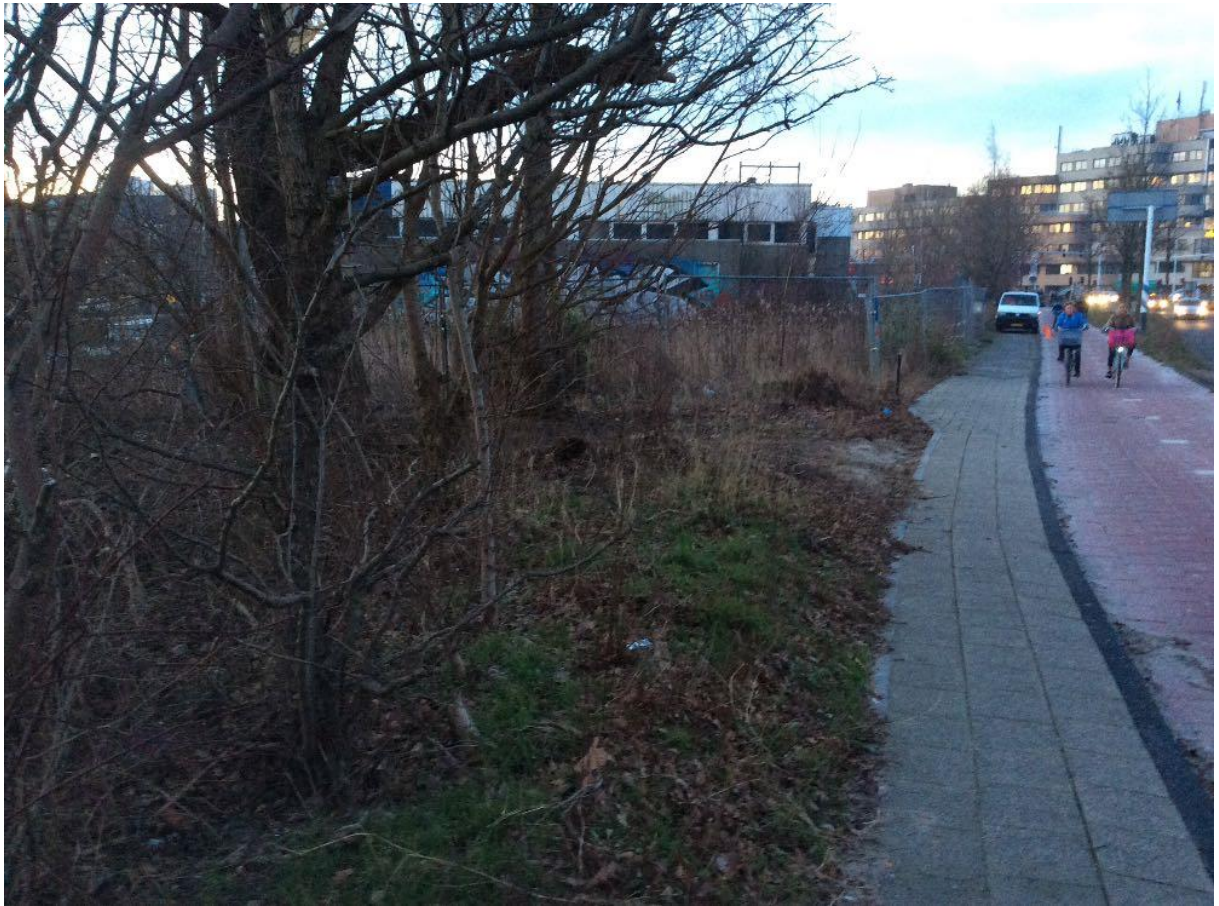
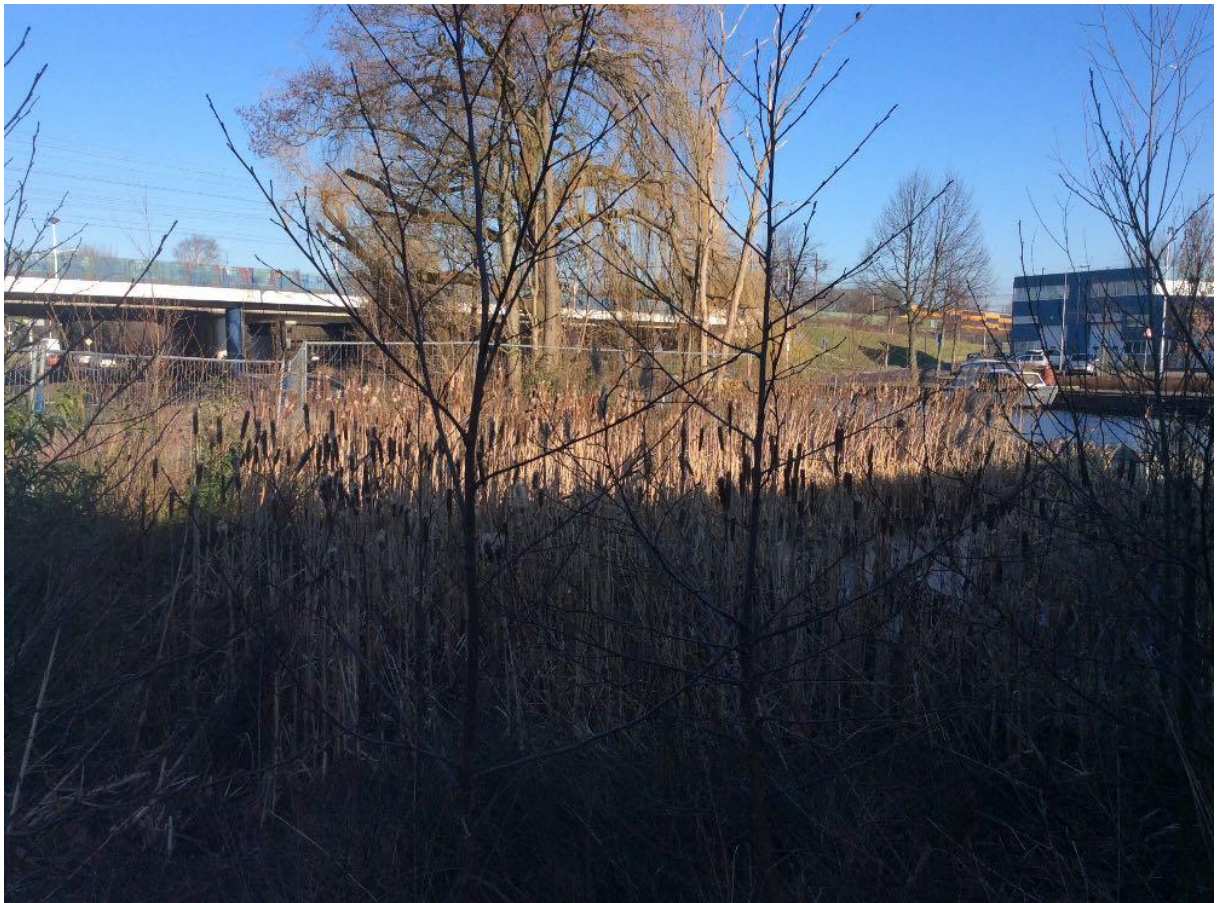
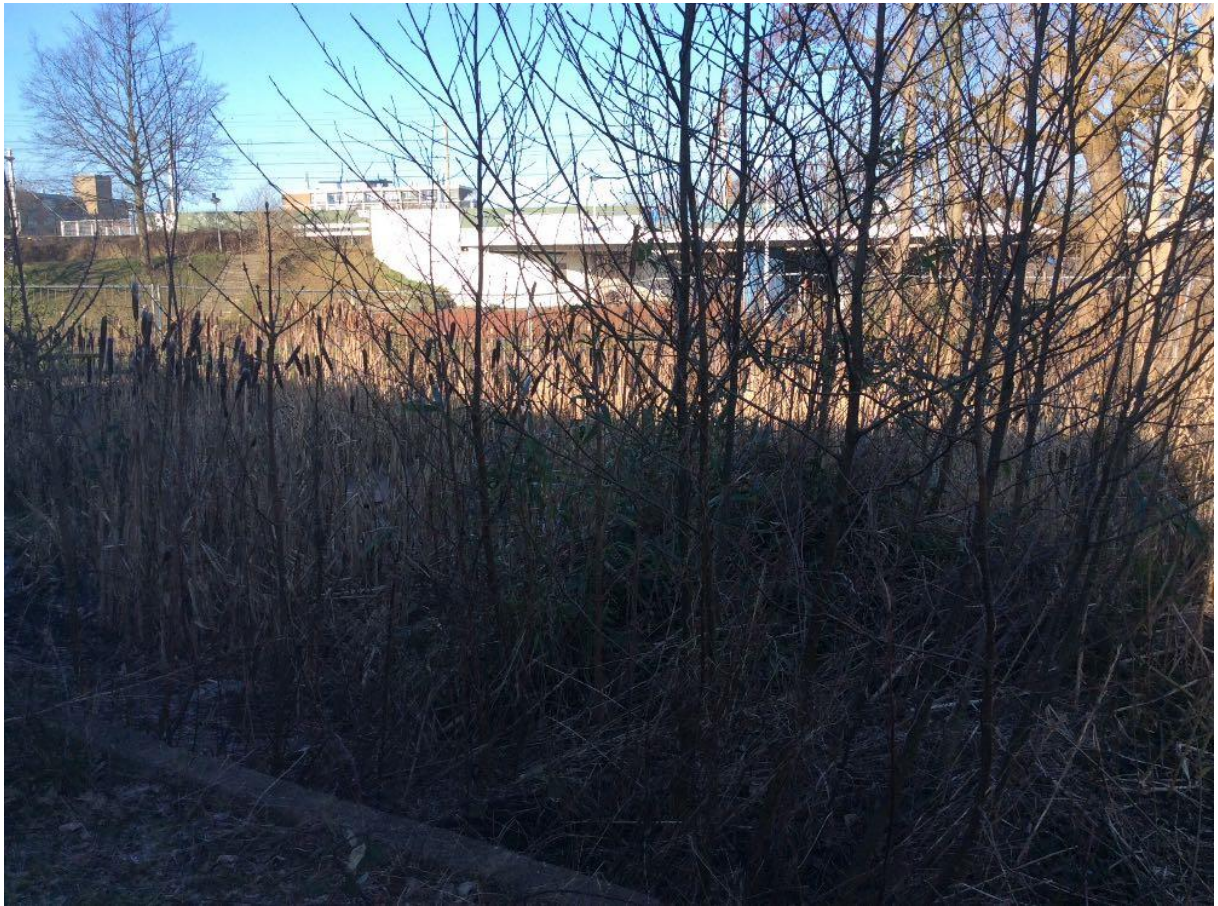
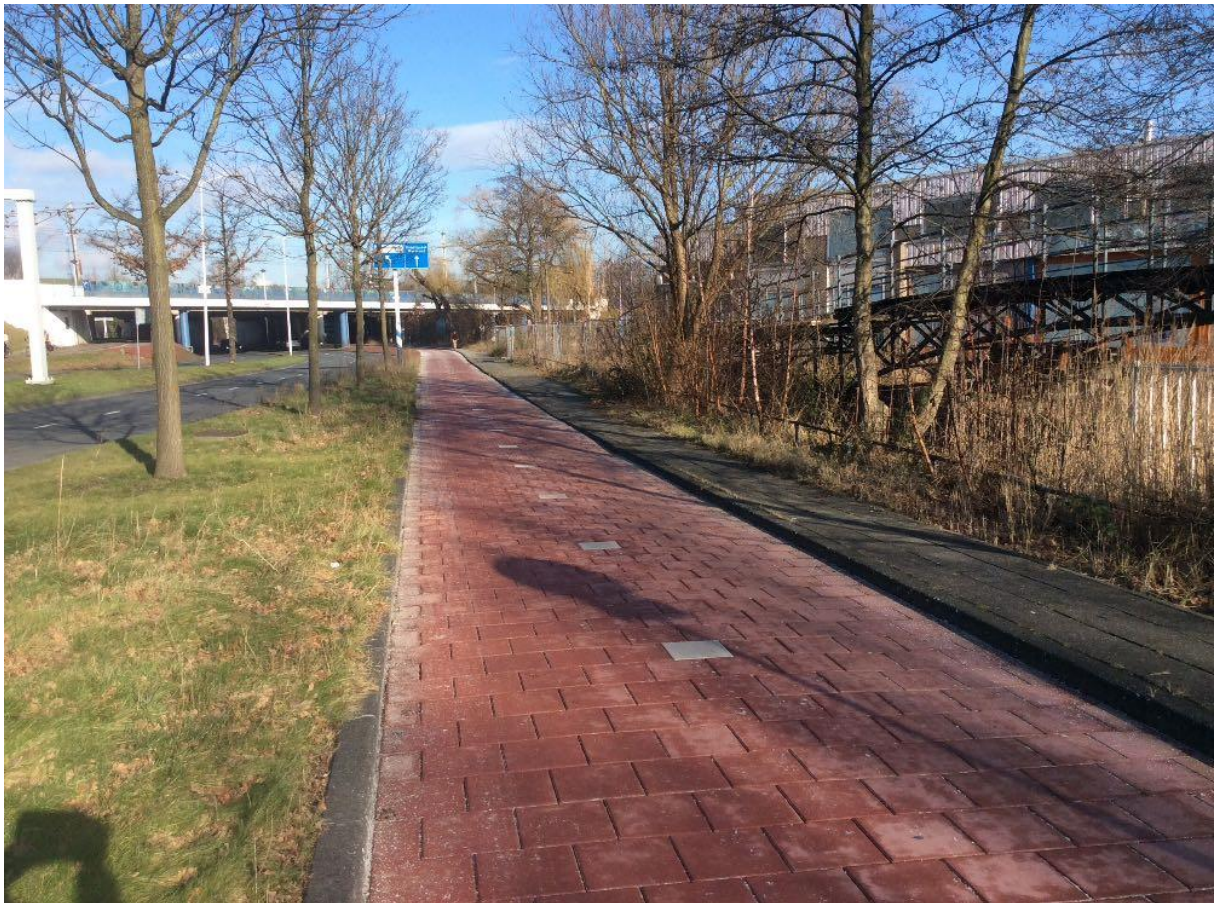
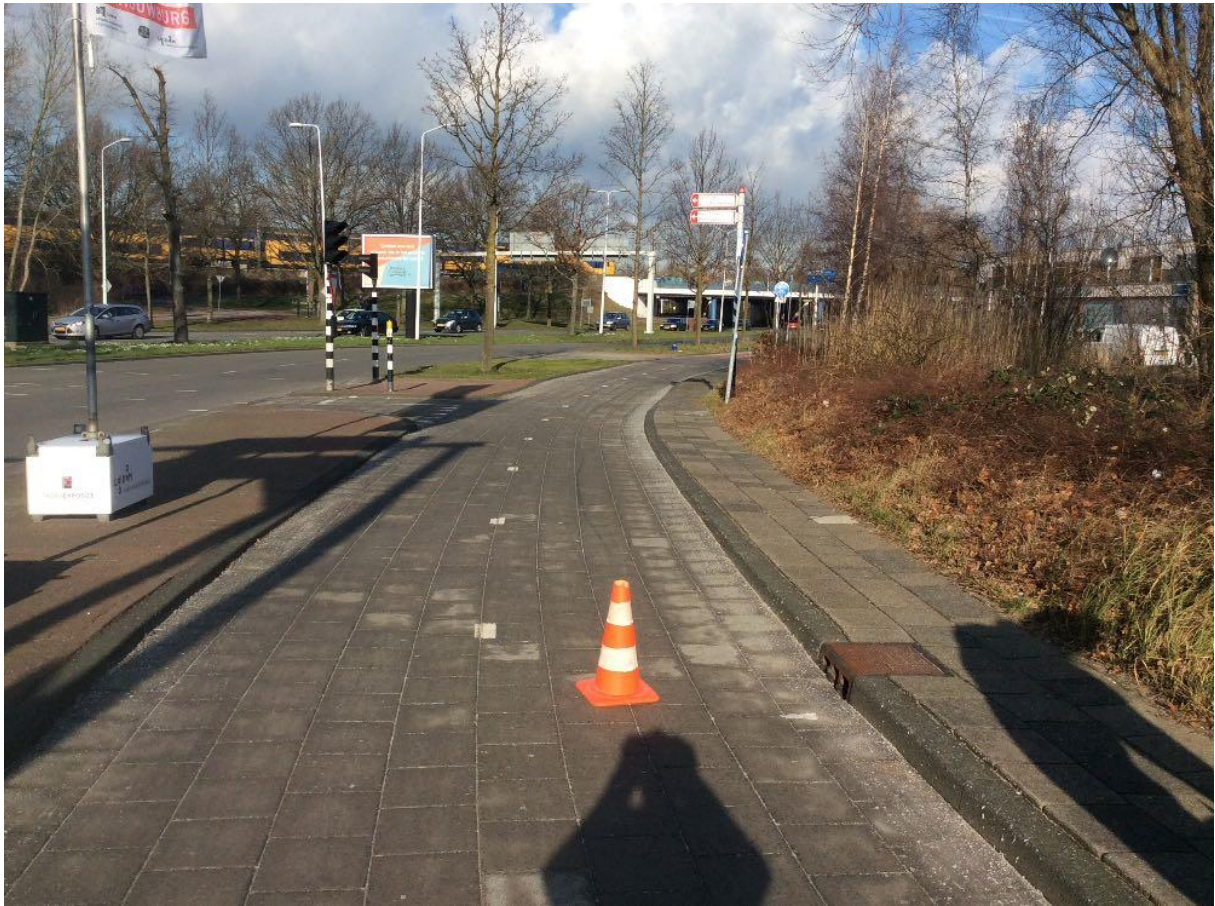
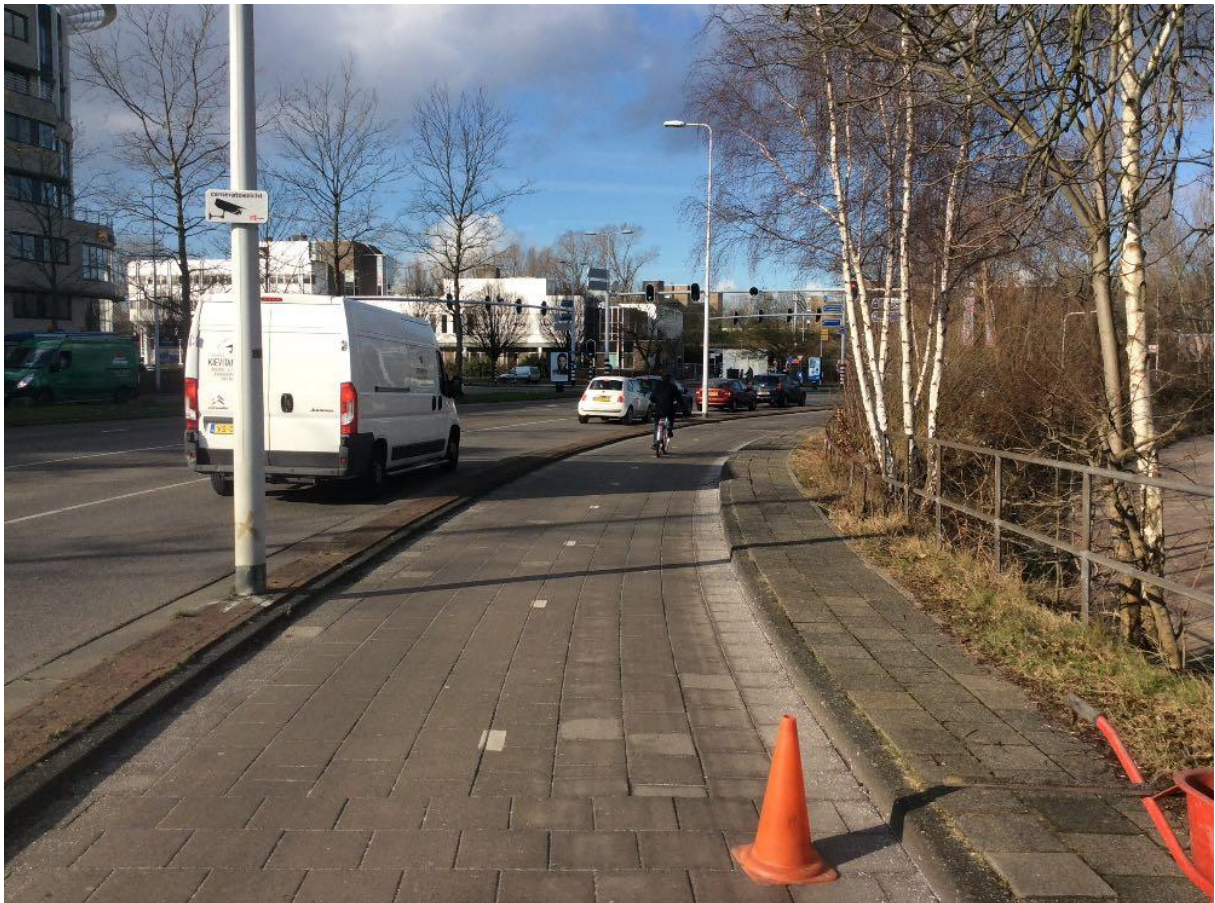
**BIJLAGE 5**  
FOTOREPORTAGE

- Tijdens de locatie-inspectie zijn op het maaiveld van de onderzoekslocatie geen asbestverdachte materialen waargenomen.
- Op en in de nabijheid van de onderzoekslocatie zijn geen zakkingen, dan wel ophogingen in het maaiveld waargenomen welke kunnen duiden op de aanwezigheid van mogelijke (sloot)dempingen.
- Ter plaatse van de onderzoekslocatie zijn geen huidige (bodem)bedreigende activiteiten waargenomen die een mogelijke bodemverontreiniging (hebben) kunnen veroorzaken.
