## RAPPORT betreffende een verkennend asbestonderzoek op de locatie Maredijk 163 te Leiden

Datum : 18 september 2017  
Kenmerk : 1706K538/DBI/rap2

Opdrachtgever : Bouwbedrijf Niersman BV  
: De heer R. Gras  
: Postbus 119  
: 2250 AC Voorschoten

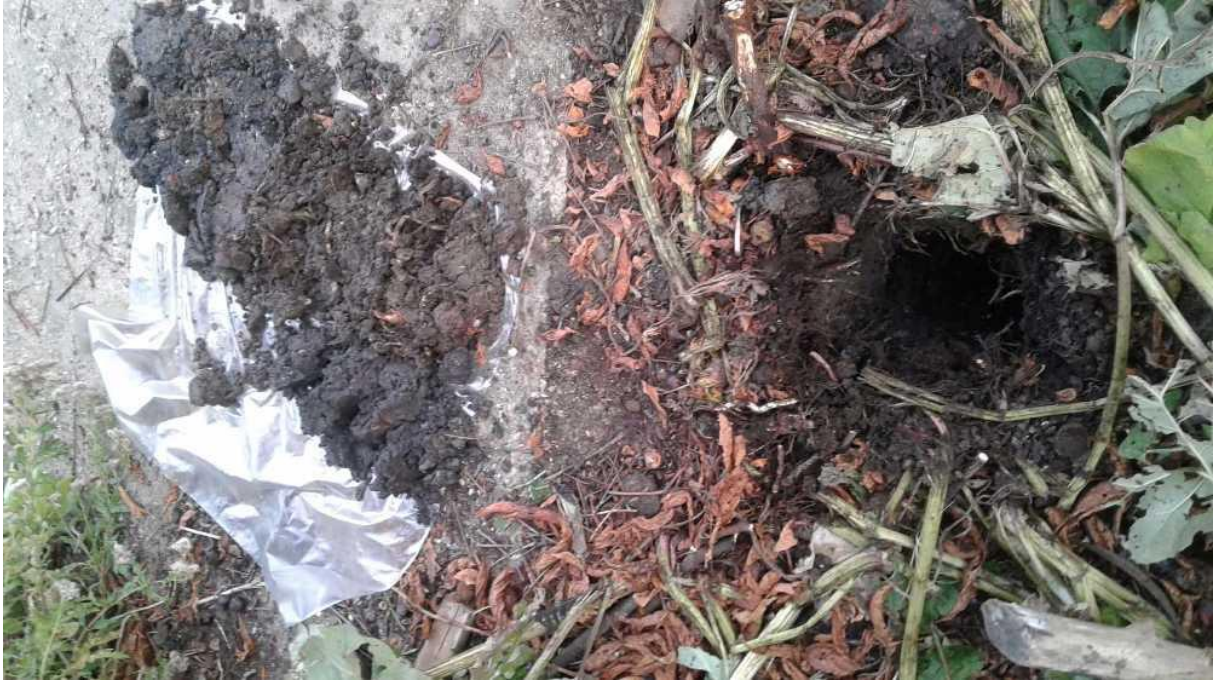
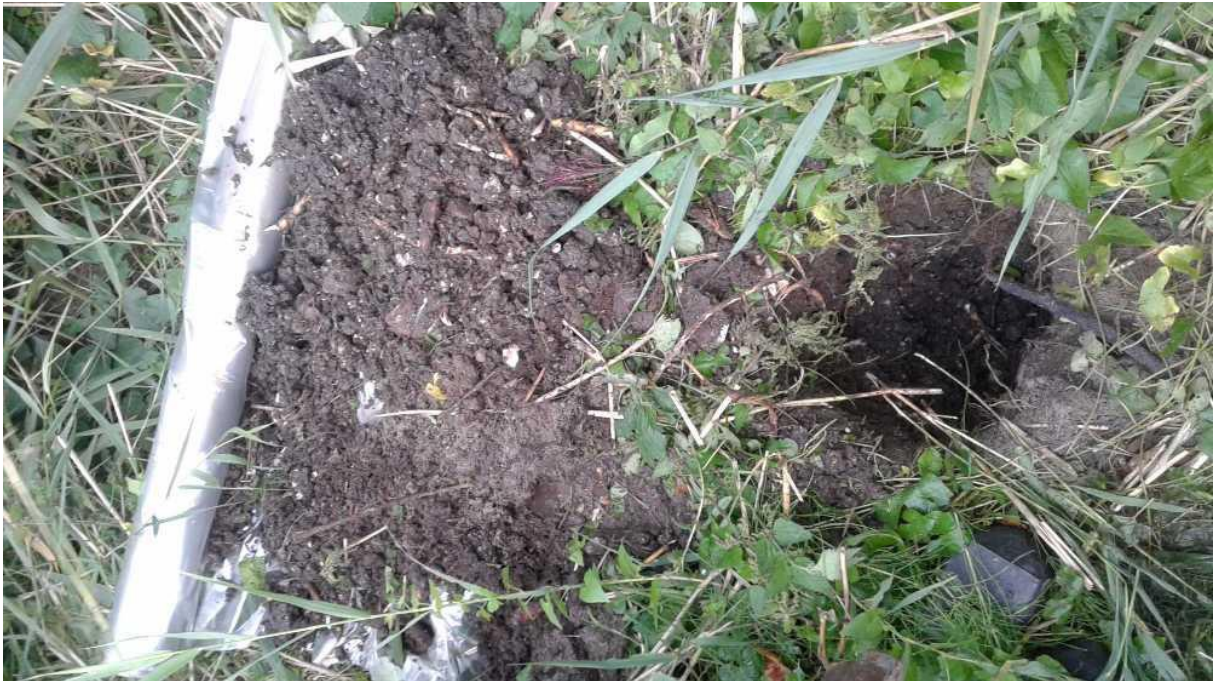
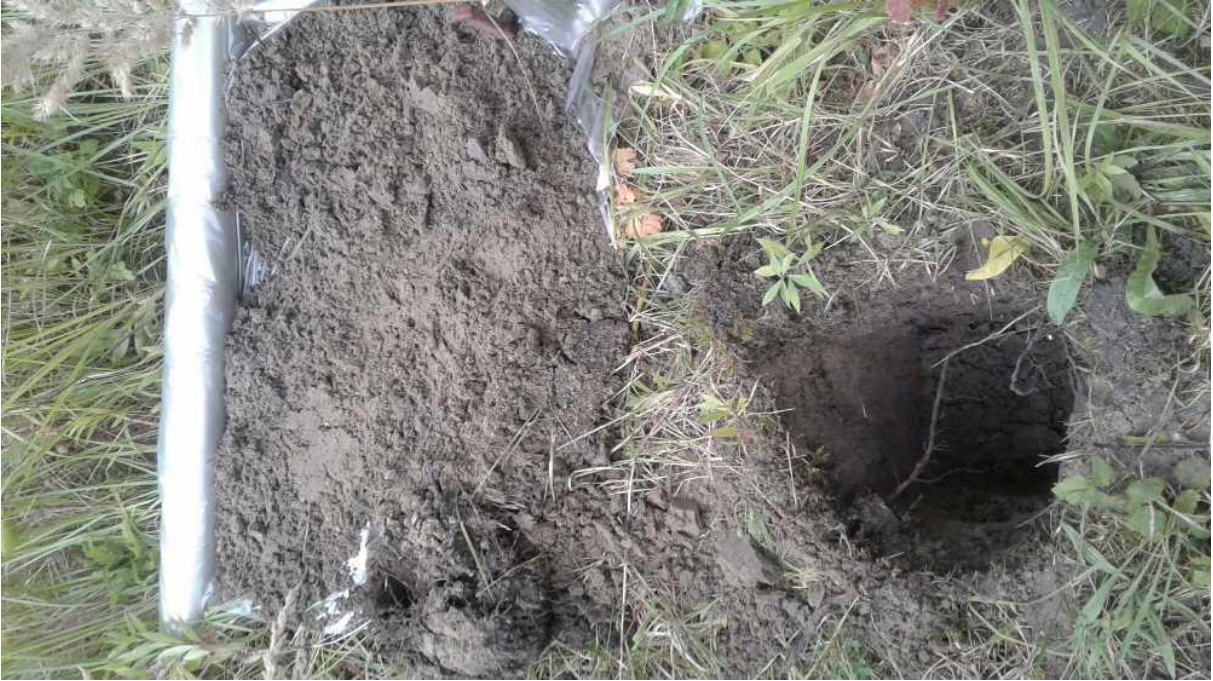
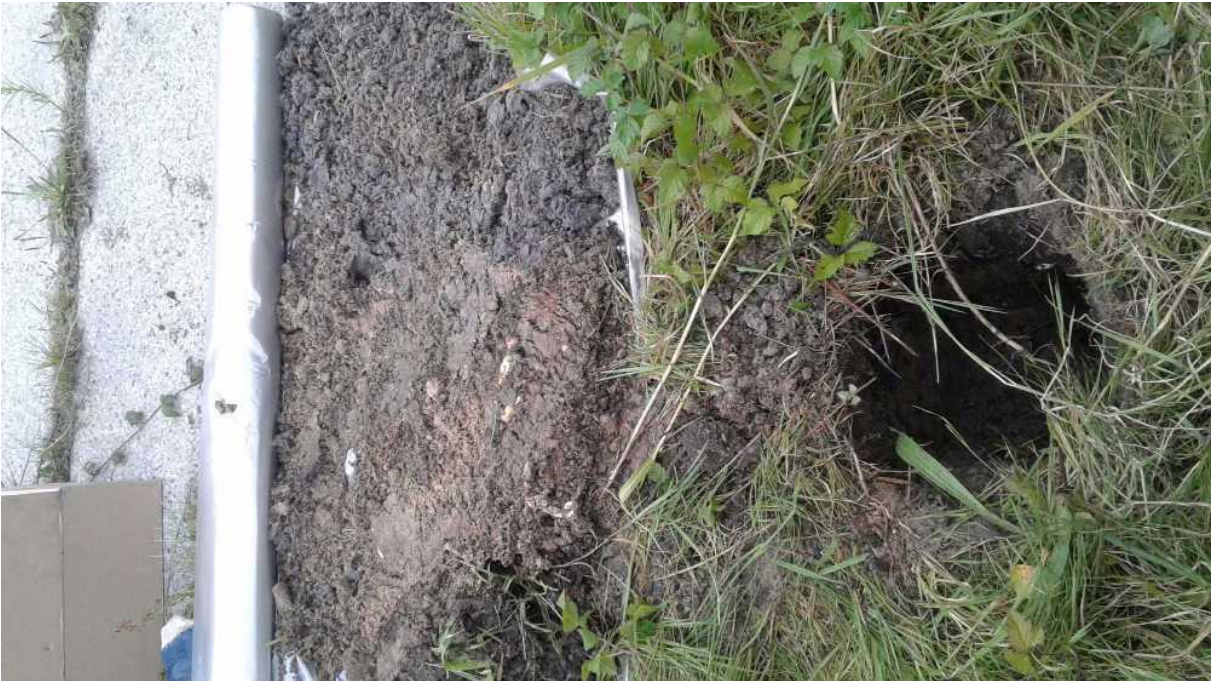
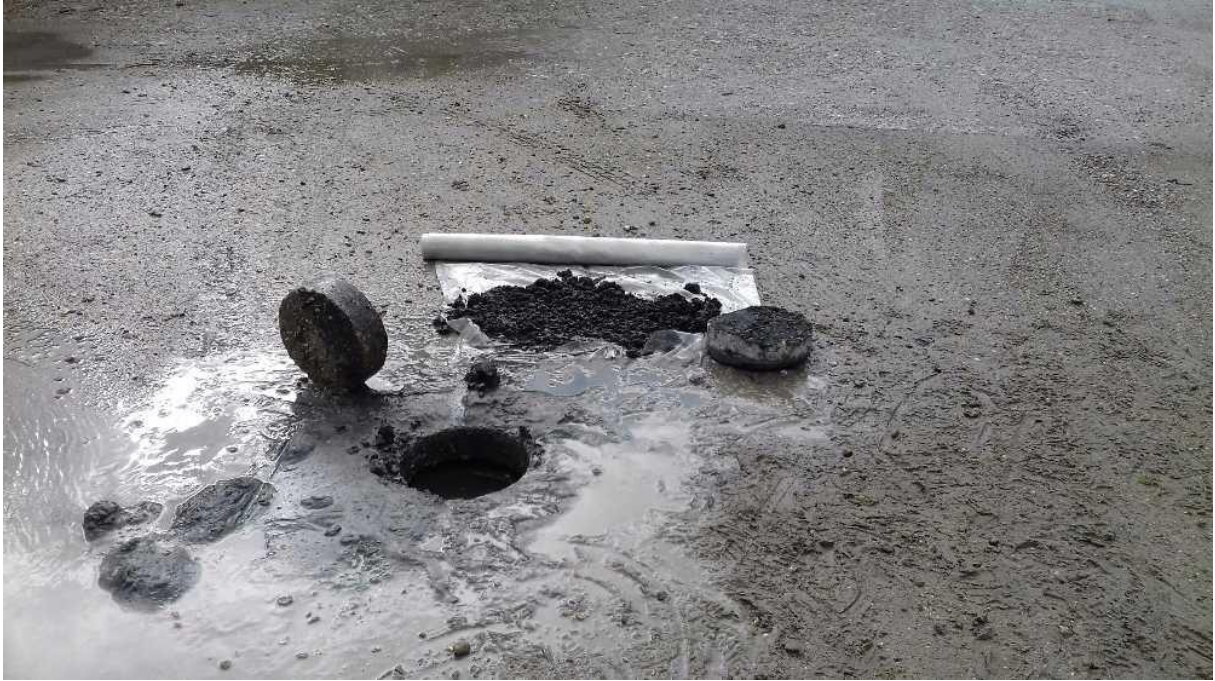
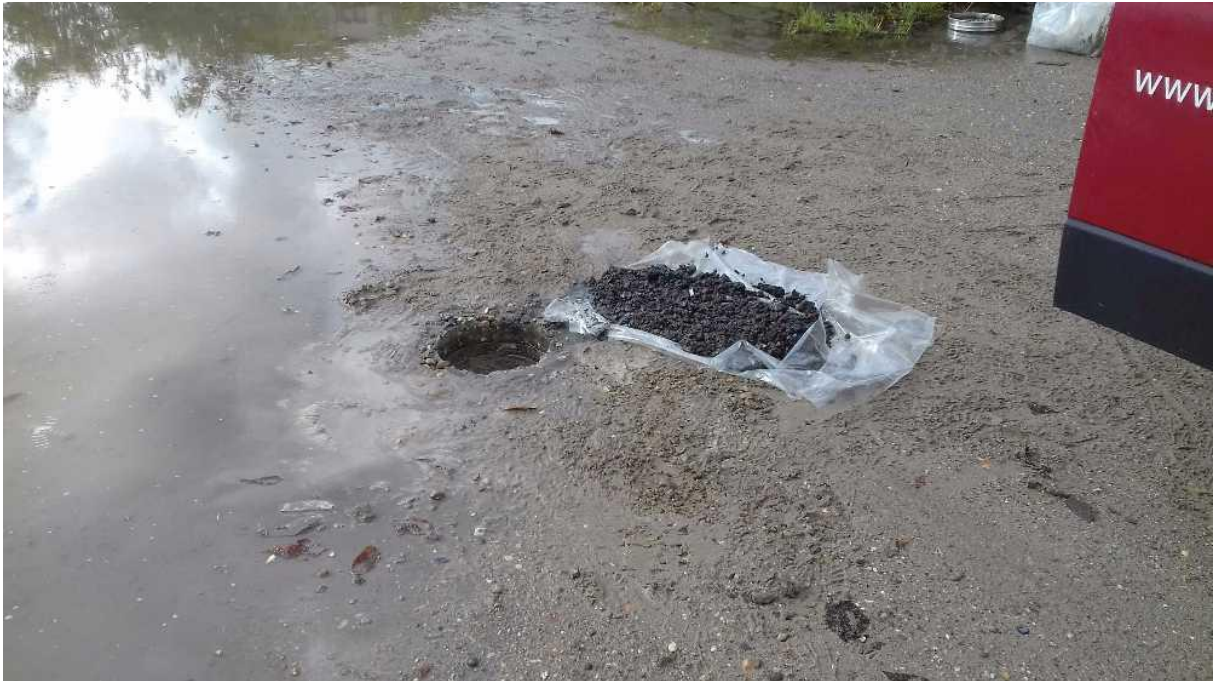
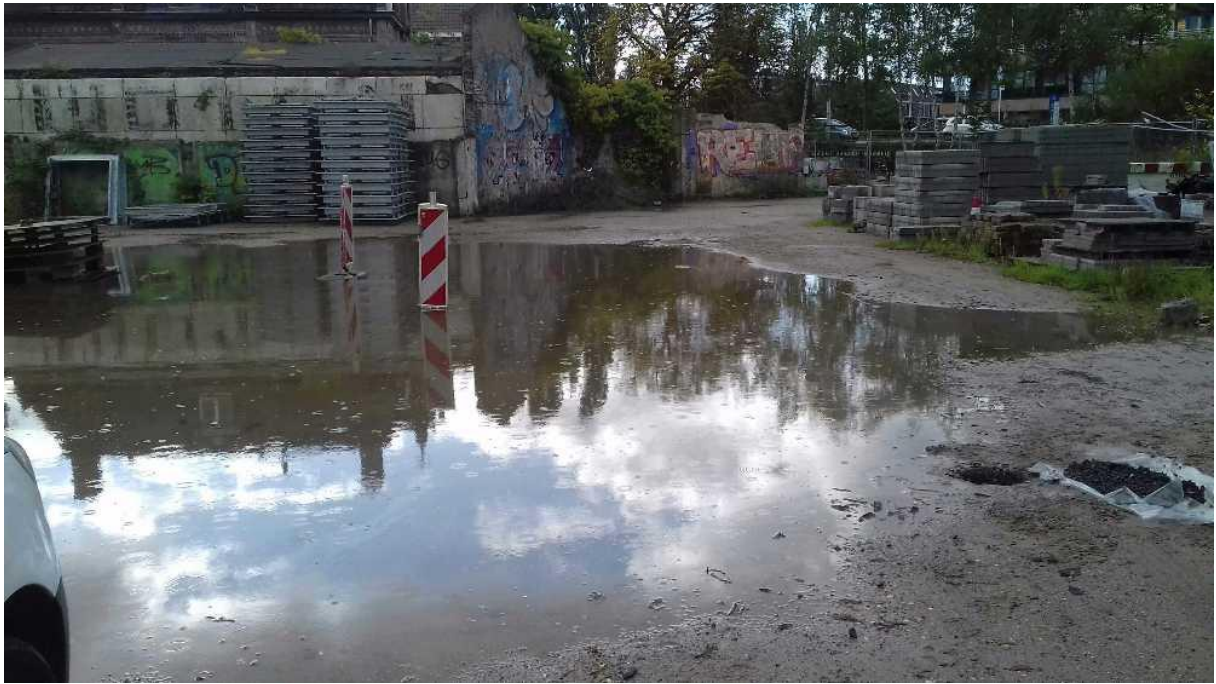
**BIJLAGE 4**  
FOTOREPORTAGE

Tijdens de visuele inspectie van het maaiveld zijn geen asbestverdachte materialen aangetroffen. In bijlage 4 zijn enkele foto's van het terrein opgenomen.

Op het maaiveld van de onderzoekslocatie is geen asbesthoudend materiaal aangetroffen.
