## RAPPORT TRILLINGSONDERZOEK LEIDEN

| <b>Project</b> | : 20-11092 |
| <b>Betreft</b> | : Trillingsonderzoek<br>spoortrillingen d.d. 18.11.2020<br>t/m 25.11.2020 |
| <b>Locatie</b> | : Ypenburgbocht te Leiden |

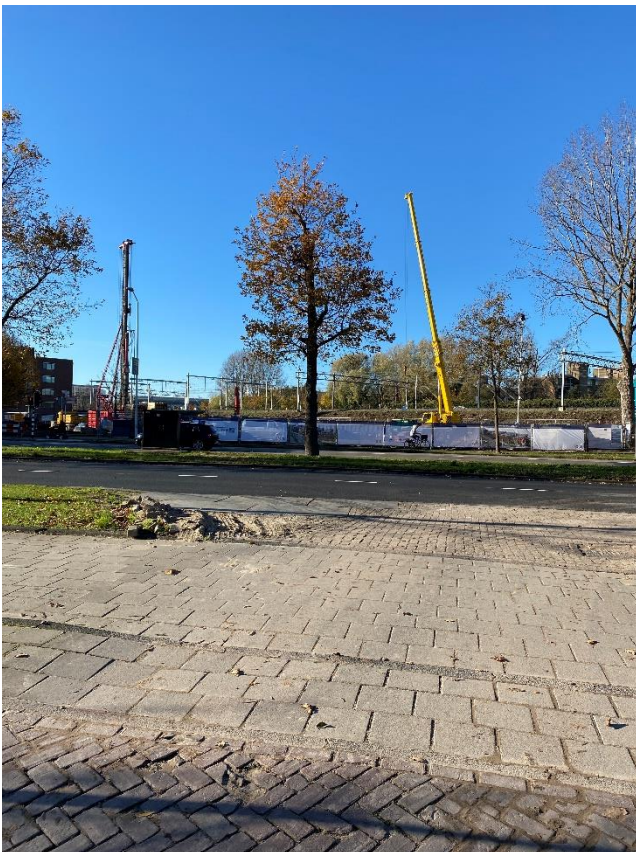
Gedurende de metingen hebben er aan de overzijde van de meetlocatie werkzaamheden plaatsgevonden. Uit de gemeten waarden en de gemaakte registratie is gebleken dat deze werkzaamheden invloed hebben gehad op de meting. Daarnaast vonden er op de meetlocatie ook werkzaamheden plaats die invloed hebben gehad op de meting. De van invloed zijnde werkzaamheden aan de overzijde van de meetlocatie betreft het graven met een graafmachine. De van invloed zijnde werkzaamheden op de meetlocatie betreft het rijden met vrachtwagens en graafmachines. Door middel van de gemaakte registratie worden deze storingstrillingen bepaald en niet meegenomen in de beoordeling waar mogelijk.

*Figuur 2, werkzaamheden overzijde meetlocatie*

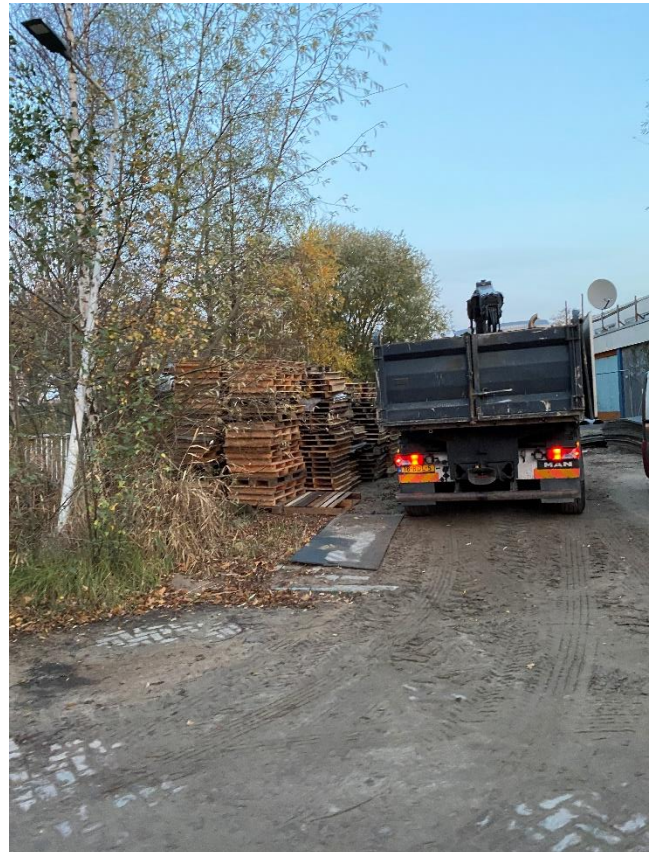
*Figuur 3, werkzaamheden meetlocatie*

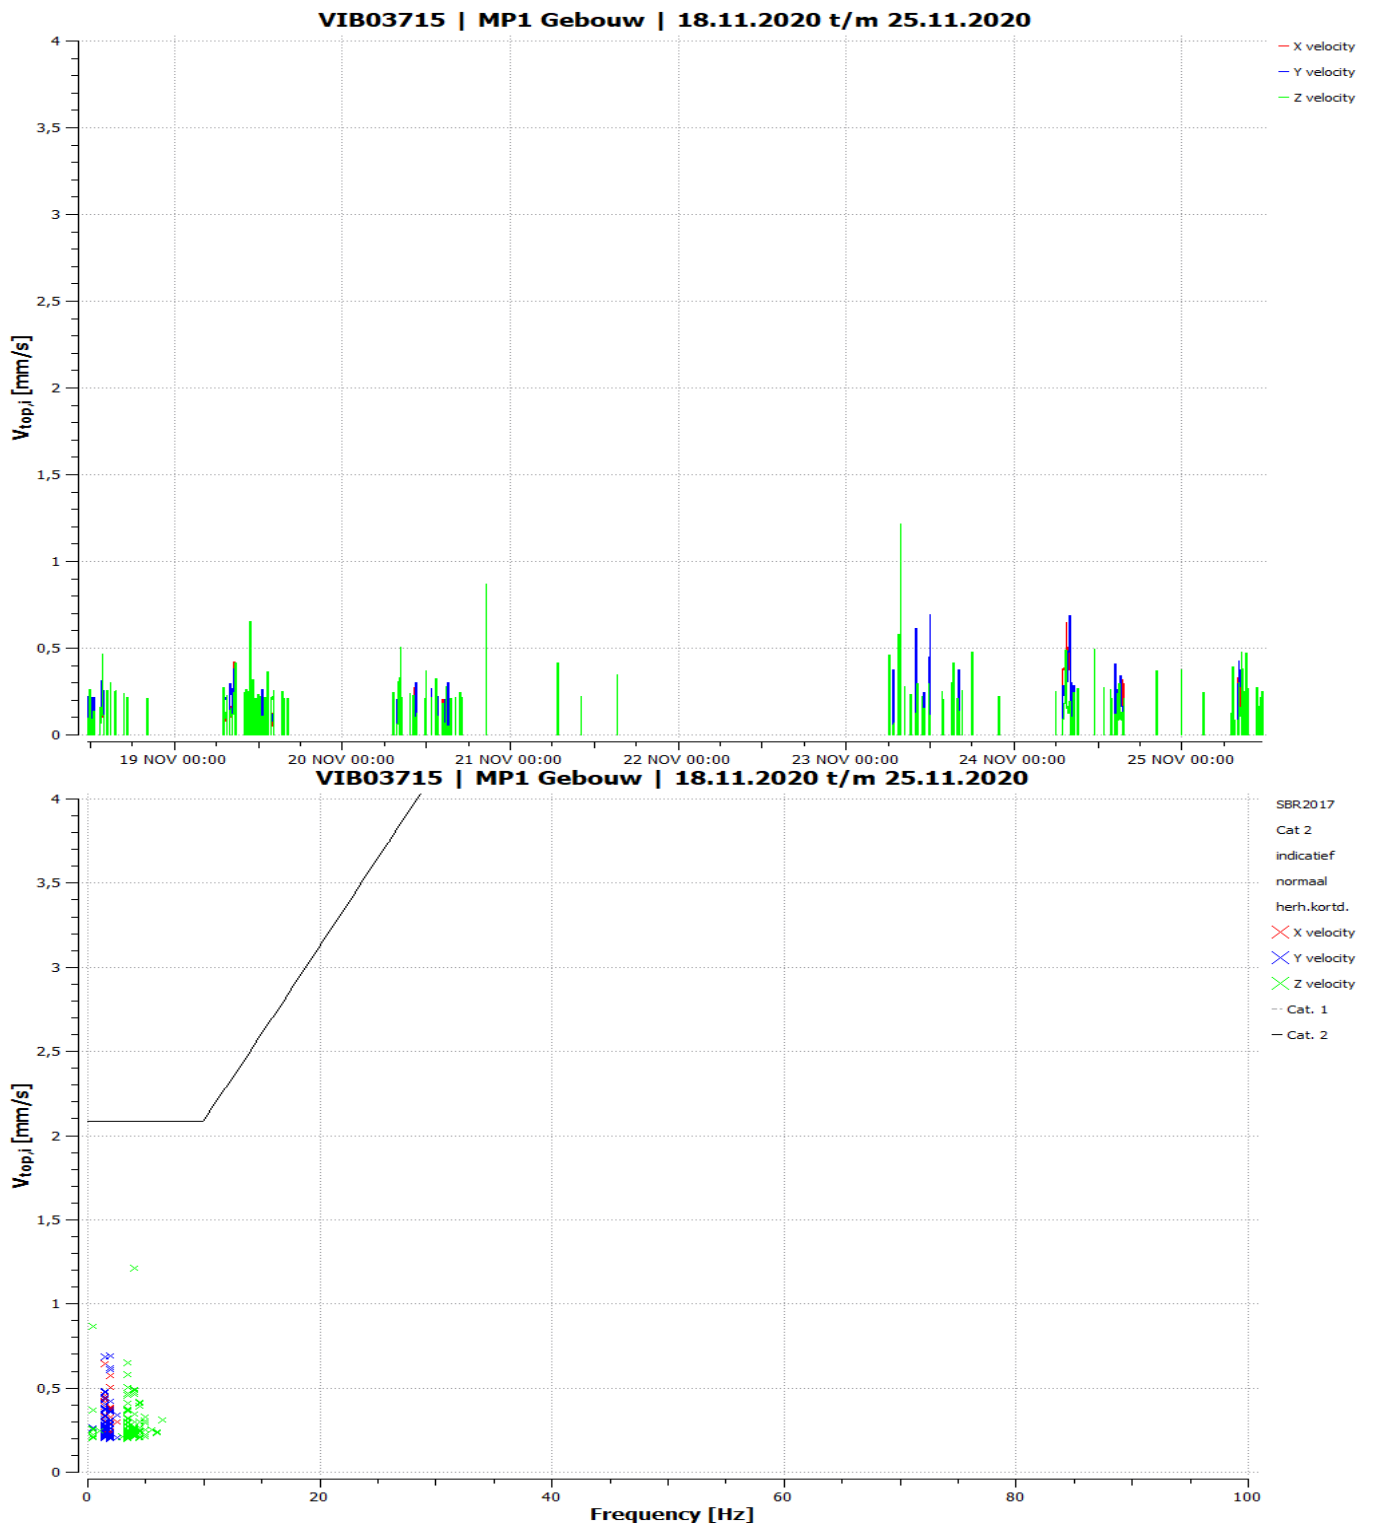
Gedurende de meetperiode zijn er conform de richtlijn geen overschrijdingen gemeten. De hoogst gemeten waarde bedraagt 1,21 mm/s bij een frequentie van 3,99 Hz. De toegestane waarde bij deze frequentie bedraagt 2,08 mm/s. Deze waarde is gemeten op 23.11.2020 om 07:51 uur. Bij de meetpunt 2 is deze trilling simultaan ook gemeten, de waarde bij meetpunt 2 was 1,03 mm/s bij een frequentie van 3,38 Hz. Bij meetpunt 3 is deze trilling niet gemeten. Aan de hand van de treintijden is deze trilling niet te herleiden aan een passerende trein, daarnaast is deze trilling ook niet op alle drie de meetpunten gemeten. Gezien de werkzaamheden die plaatsvinden op de meetlocatie is deze trilling naar alle waarschijnlijkheid veroorzaakt door een rijdende vrachtwagen of graafmachine.

Op basis van de gemaakte registratie blijkt dat de passerende treinen trillingen veroorzaken tussen de 0,2 en 0,5 mm/s bij een frequentie van ca. 5 Hz. De toegestane grenswaarde bij deze frequentie bedraagt 2,08 mm/s.
