## VERKENNEND BODEMONDERZOEK en ASBESTONDERZOEK volgens NEN 5740 en NEN 5897

*Lammenschansweg 136  
Leiden*

Datum: 31 maart 2022

Rapportnummer: K21002421

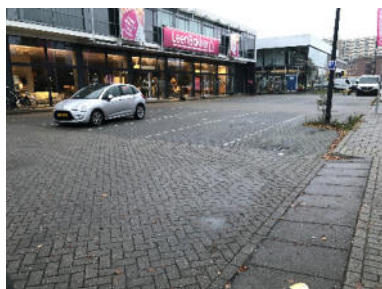
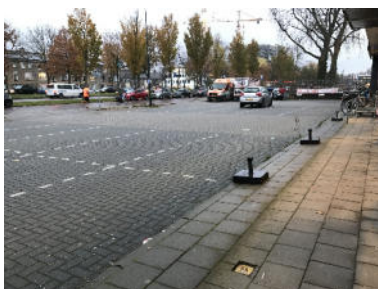
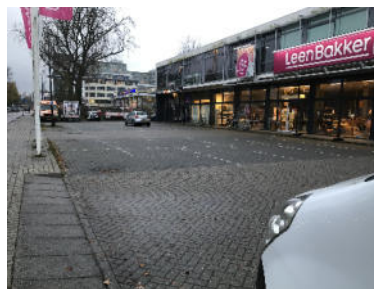
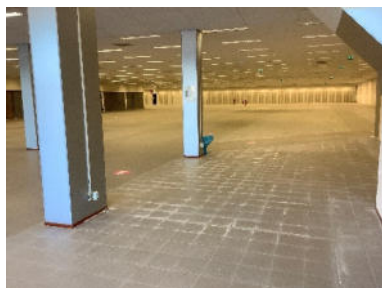
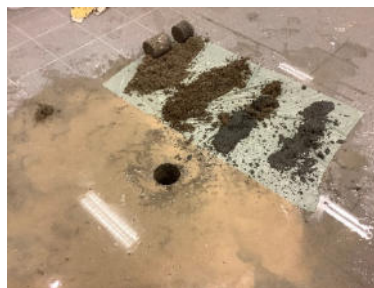
Voorafgaand aan de veldwerkzaamheden op 25 november 2021 (parkeerlocatie) en 3 maart 2022 (pand) heeft een locatie-inspectie plaatsgevonden. De parkeerlocatie is voorzien van een elementenverharding (klinkers en tegels). Inpandig ligt een betonverharding. Onderstaande foto's geven een beeld van de onderzoekslocatie.
