Betreft: rapport nader milieukundig bodemonderzoek  
locatie Hoofdstraat 213-215 te Leiderdorp

*Vuizend in Furore Truipen***Nader Milieukundig Bodemonderzoek***24-08-2001*

Hoofdstraat 213-215  
Leiderdorp

01.22331/EVS

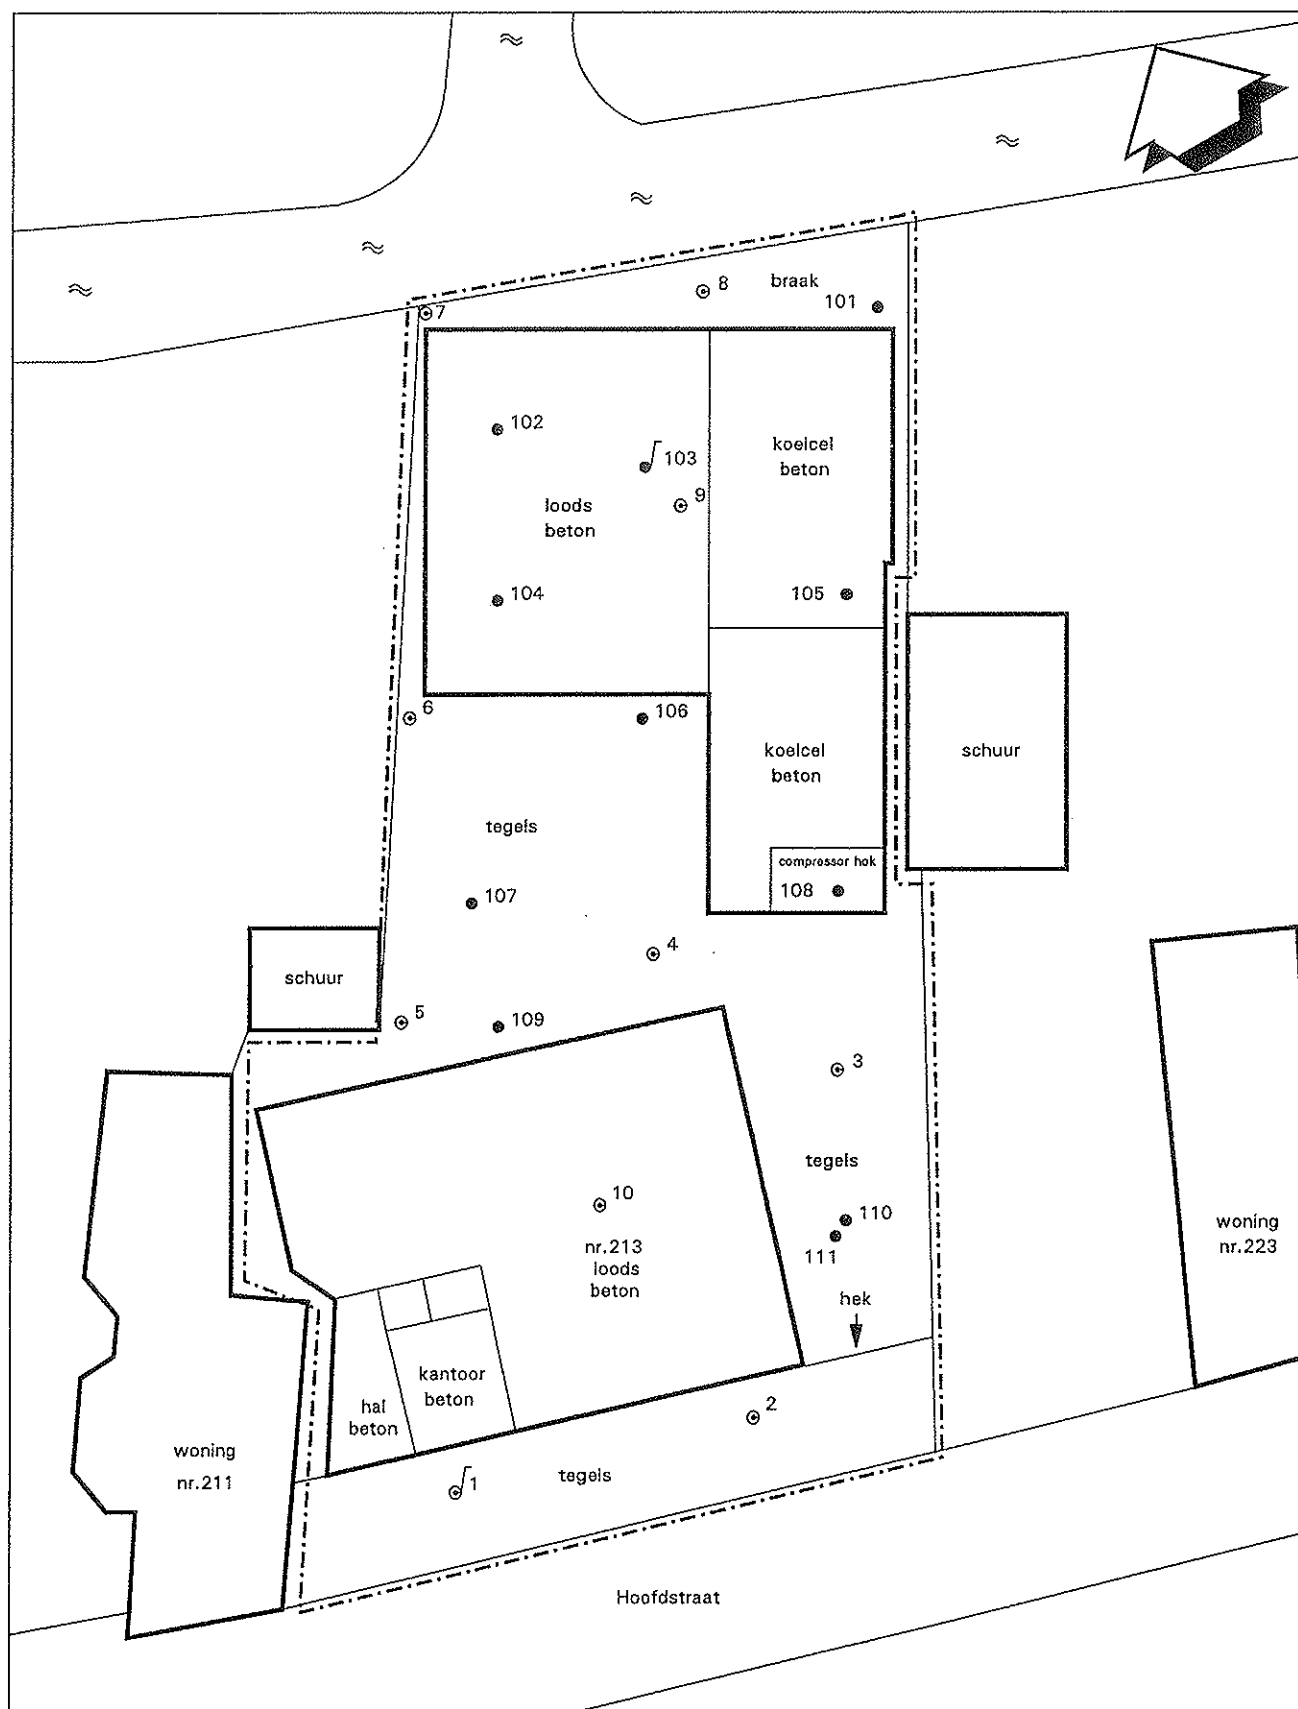
## Situatieschets

De plaats van de boringen en de peilbuis is weergegeven in bijlage 1.2.
