**Verkendend bodemonderzoek**

**Ruigekade 2  
te Leiderdorp**

Projectcode: 22095WLL  
Kenmerk: U22-0424  
Datum: 20 mei 2022  
Opdrachtgever: WLTM Coöperatie UA

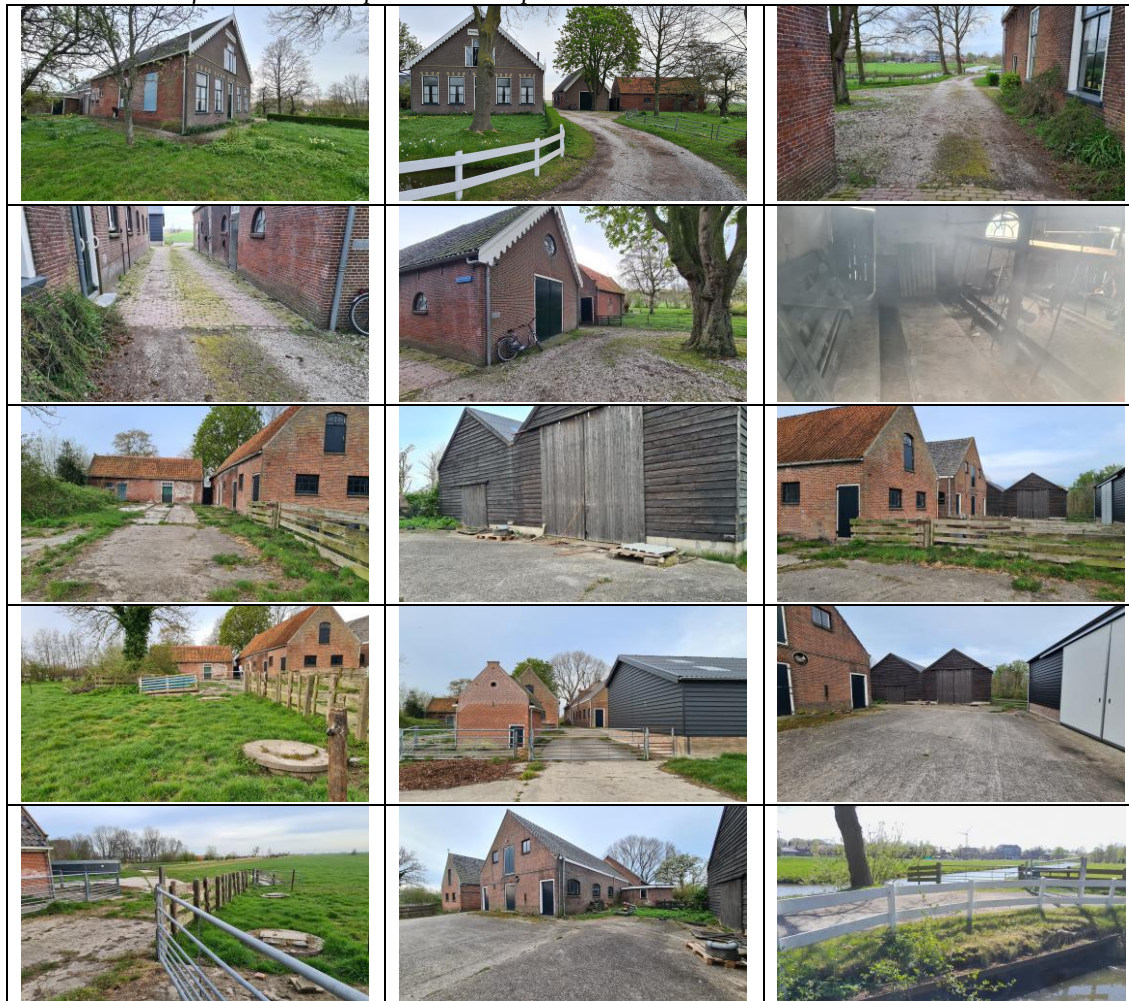
### Overzicht 2.2.1 - foto's locatie-inspectie d.d. 13 april 2022

Op het perceel zijn een woning/boerderij/stal, een 2<sup>e</sup> stal met mestkelder, nieuwe loods, herbouwde varkensschuurtje en schuur met betonplaat aanwezig. Tussen de bebouwing zijn verhardingen van klinkers, beton en puin/grind aanwezig; vermoedelijk van oudsher.

Buiten de woonbebouwing en verhardingen zijn watergangen (zonder beschoeiingen), een kleine boomgaard en weiland gelegen.

Volgens informatie van de opdrachtgever(s) is de nieuwe loods recent gebouwd nadat de vorige door een storm ingestort is. Bij de sloop/herbouw is asbesthoudend materiaal verwijderd.

Het kleinste gebouwtje betreft een herbouwde schuur waar vroeger waarschijnlijk varkens gestaan hebben. Verder bevinden zich twee waterputten naast de locatie, welke inmiddels buiten gebruik zijn. In het verleden waren deze met de stallen verbonden.
