## RAPPORT

Milieuhygiënisch vooronderzoek en  
verkennd bodemonderzoek  
Heelblaadjespad 1 te Leiderdorp

Kenmerk : 1808L742/JHA/rap1  
Datum : 25 oktober 2018

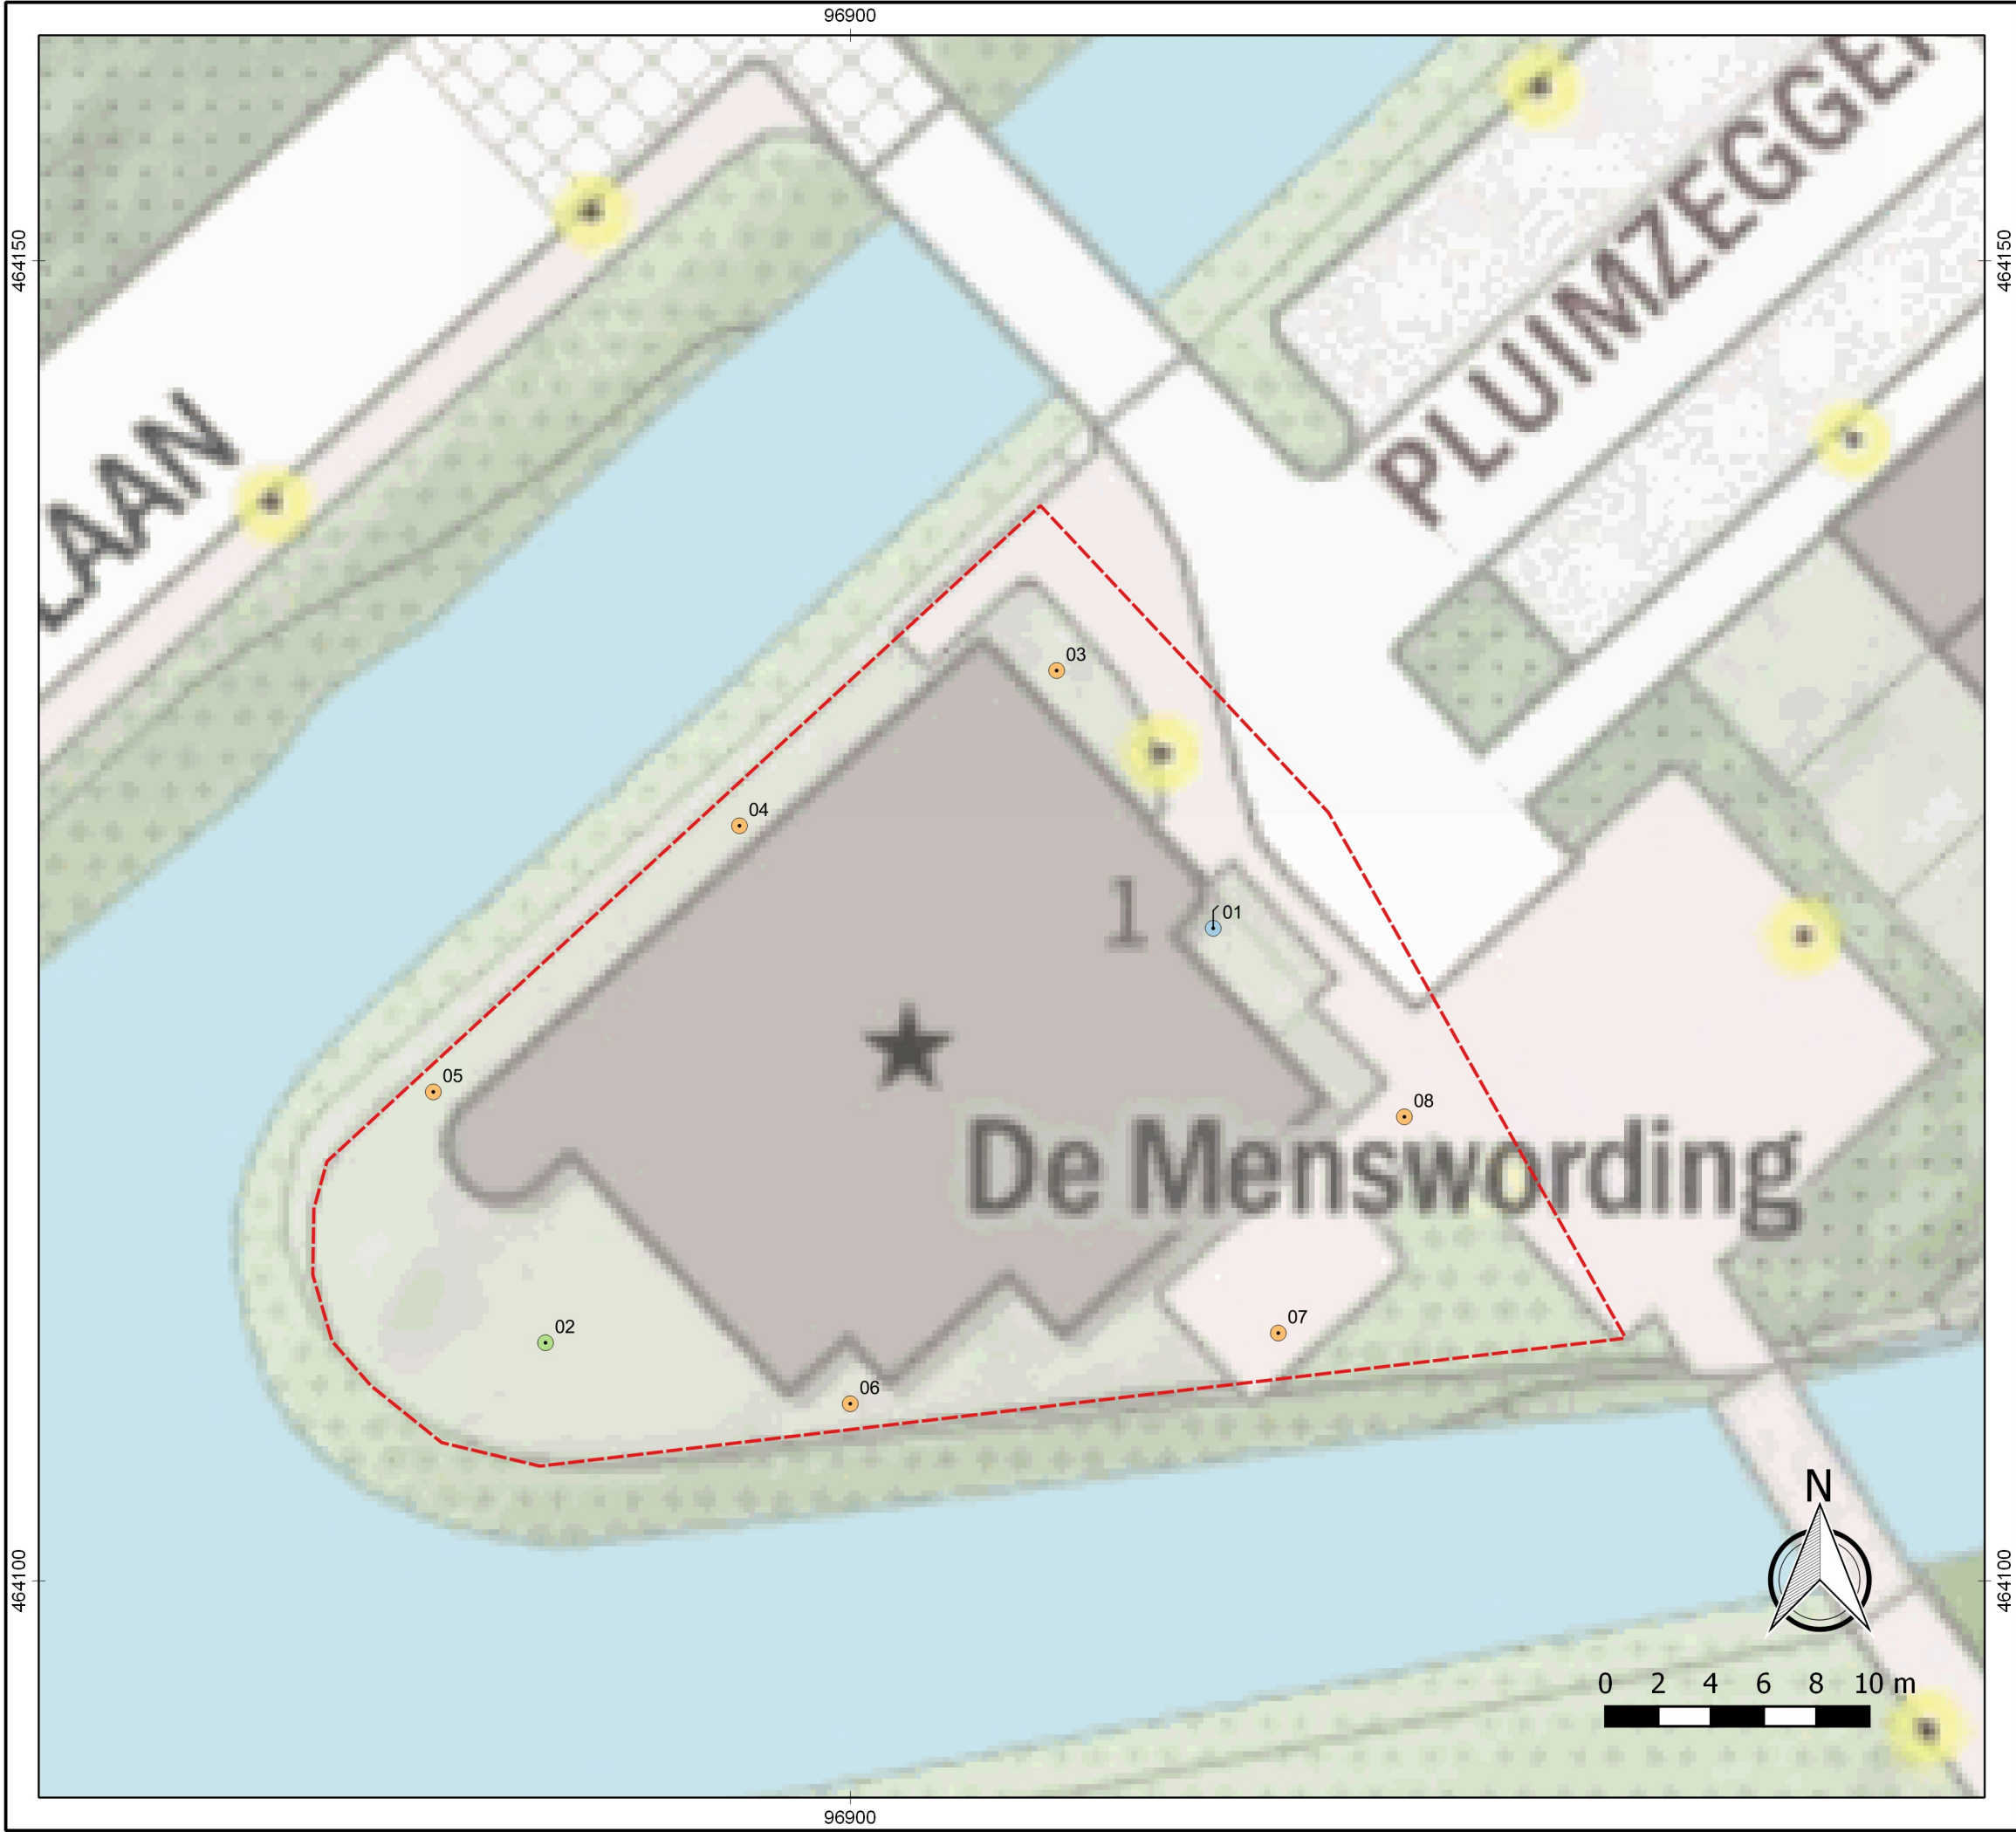
## Situatietekening

Een samenvatting van de tijdens het veldonderzoek uitgevoerde werkzaamheden is opgenomen in de navolgende tabel. De posities van de genoemde meetpunten zijn weergegeven op de situatietekening die in bijlage 3 is opgenomen.
