# VERVOLGONDERZOEK HUISMUS EN VLEERMUIZEN

volgens protocol NBG 2021 Zijldijk 36  
“De Biesoord” Leiderdorp

# Vervolgonderzoek huismus en vleermuizen

volgens protocol NBG 2021 Zijldijk 36

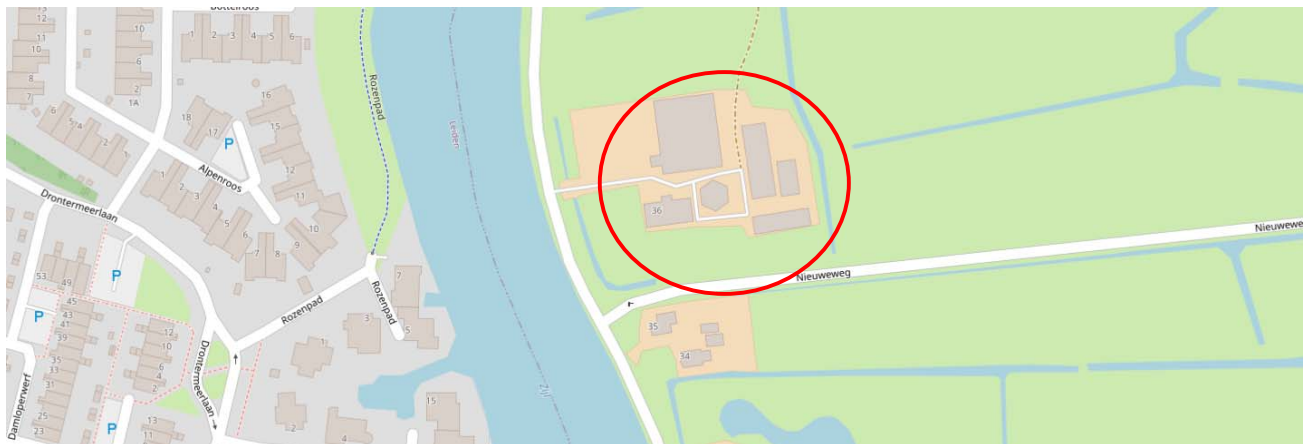
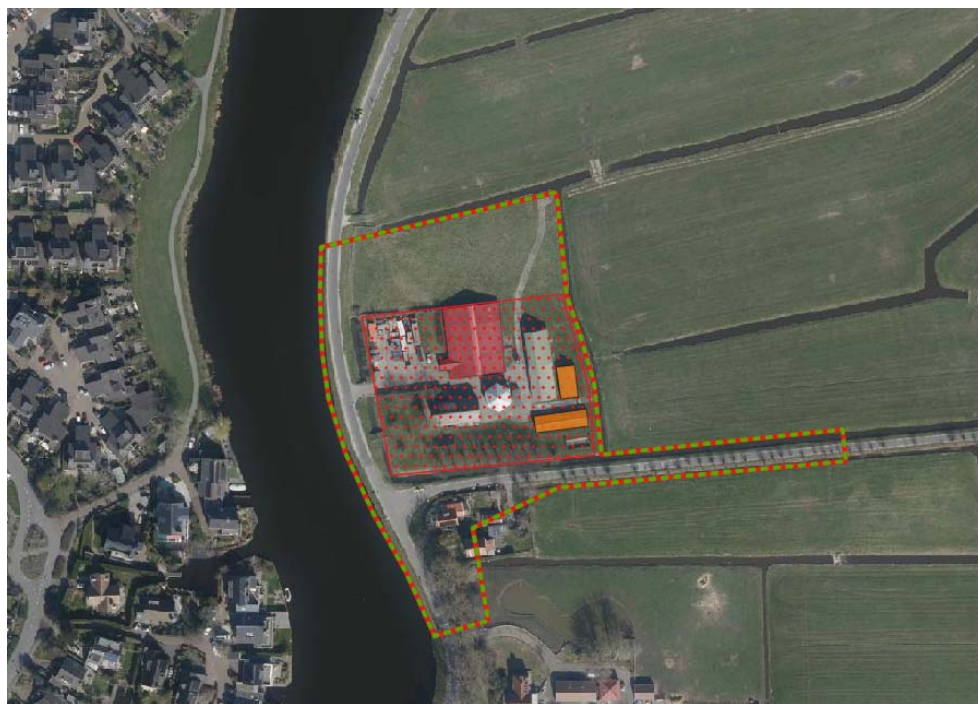
**Kaart en luchtfoto** (Bron: Open topokaart Pdok-service)

De gebouwen liggen aan de Zijldijk 36 te Leiderdorp; Amersfoortcoördinaten zijn 95618/465607.

Het gebied binnen de roodgroen gestippelde lijn betreft de onderzochte omgeving. De oranje gemarkeerde schuren worden afgebroken en de rood gemarkeerde schuur wordt gerenoveerd.

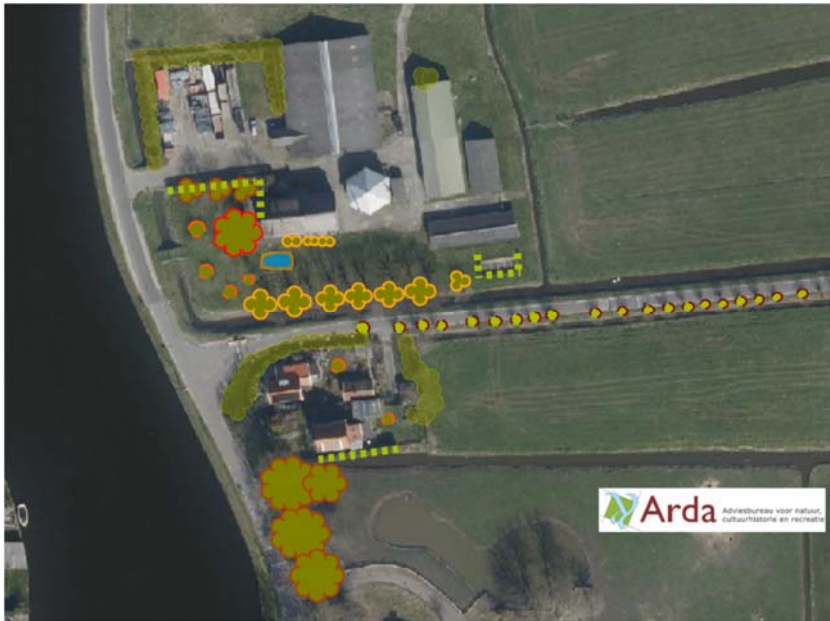
**Groenstructuur** Bron: pdokservice en bewerking Arda advies

De groenstructuur rondom en in het plangebied speelt een belangrijke rol in de aanwezigheid van zowel huismus en vleermuizen. De hoofdstructuur wordt vooral bepaald door de grote oudere bomen en de luwe ruimtes binnen de kruinen van de bomen. Naast de variatie van beplanting in ouderdom komen bosschages en belangrijk voor huismus, hagen voor.

De groenstructuur is voor huismussen door de aanwezigheid van hagen (groene stippellijn) en bosschages (groene wolk) geschikt biotoop om te foerageren en als vluchtplaats bij aanvallen van bijvoorbeeld sperwer. Dit geldt ook voor andere kleine zangvogels die tijdens de inventarisatie werden aangetroffen.

De groenstructuur is voor vleermuizen van belang als foerageergebied, als mogelijke verblijfplaats in de holten van de oude bomen of als vliegroute. Zo vormen de rij knotwilgen langs de Nieuweweg een belangrijke verbindingsroute voor vleermuizen. De lindebomen op het erf zorgen voor een luwe omgeving en daardoor veel insecten om te foerageren. De hoge populieren langs de Zijldijk bleken een belangrijke vliegroute en mogelijke verblijfplaats voor rosse vleermuizen.

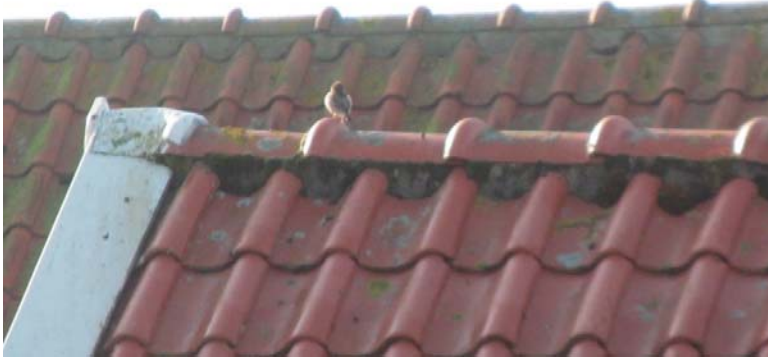
**Huismusman op nok van het dak Zijldijk 35**

Aan de zuidzijde van de boerderij werden wel huismussen gehoord. Het bleek te gaan om een kleine populatie van 3 á 4 paartjes huismus aan de overzijde van weg Zijldijk 35. De mannetjes tjlpten op het dak en lieten van zich horen. De met pannen gedekte daken van deze schuur en woonhuis bieden in tegenstelling tot de eterniet daken van het plangebied een aantrekkelijk verblijf voor huismussen.

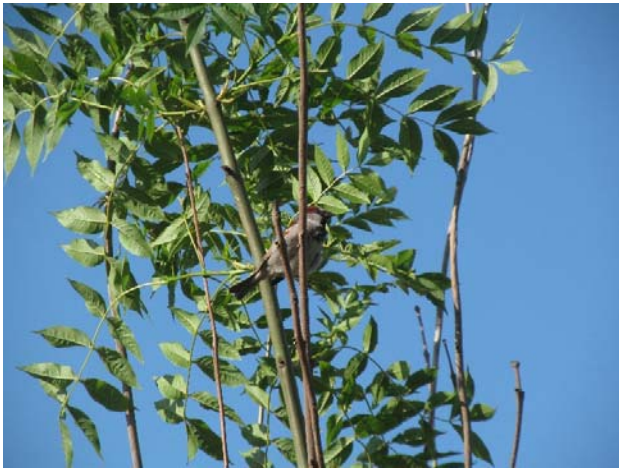
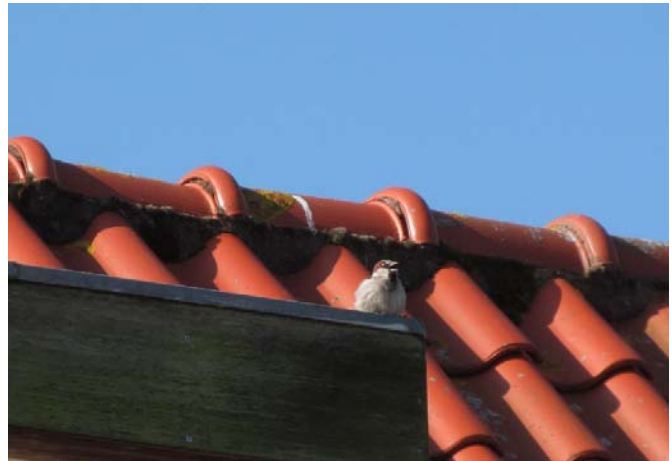
**Huisumus mannetjes tijlpten bij de buren op nr.35**

Net als tijdens het eerste bezoek werd huismus waargenomen op nr.35. Twee mannetjes luid roepend op de schuur en later 4 alarmerende koppeltjes en hoorbaar jonge mussen in het struweel.

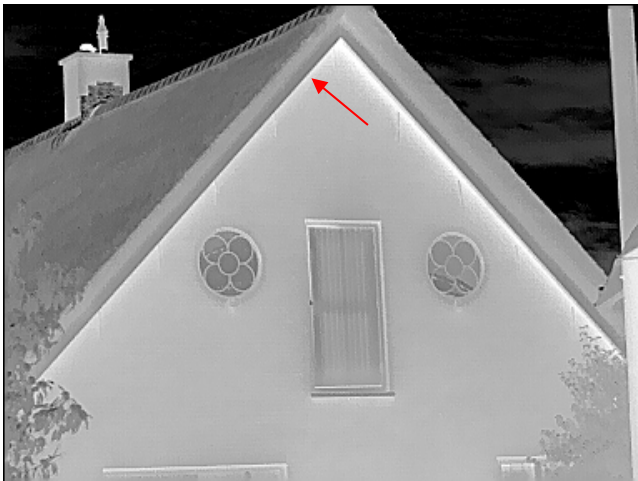
OPNAME LAHOUX SPOTTER

Tussen 4.15 en 4.45 werd vervolgens zwermgedrag geconstateerd op de oostelijke gevel van het woonhuis zoals op het warmtebeeld is te zien.

Er verdwenen  $\pm 10$  gewone dwergvleermuizen onder de witte rand van de daklijst van het rieten dak (zie rode pijl op foto). Eenmaal werd een “social call” geregistreerd. De verblijfplaats betreft waarschijnlijk een kleine groep mannetjes. Er werden geen waarnemingen van gedrag gedaan die duiden op een kraamverblijfplaats. Overig zwermgedrag of invliegen werd niet eerder gezien. Ruige dwergvleermuis werd evenals watervleermuis soms gehoord. Rosse vleermuis overvliegend en voornamelijk in de vroege ochtend. Laatvlieger werd niet geregistreerd of gehoord.

Aangenomen kan worden dat de verblijfplaats onder de daklijst aan de oostelijke gevel van het woonhuis als permanente verblijfplaats in gebruik is. Er werden geen gebouw gerelateerde activiteiten waargenomen aan de te slopen schuren en de gerenoveerde schuur.

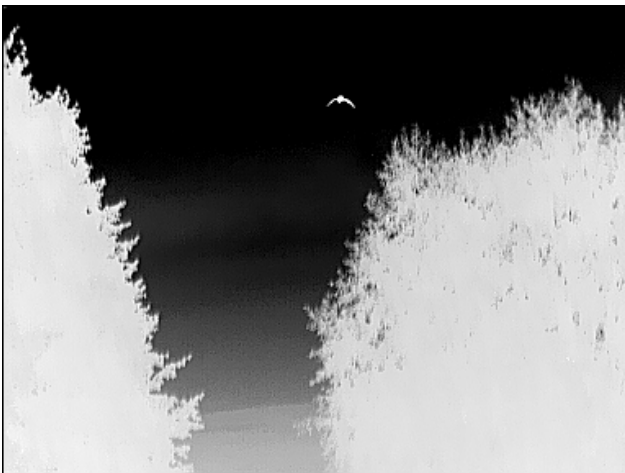
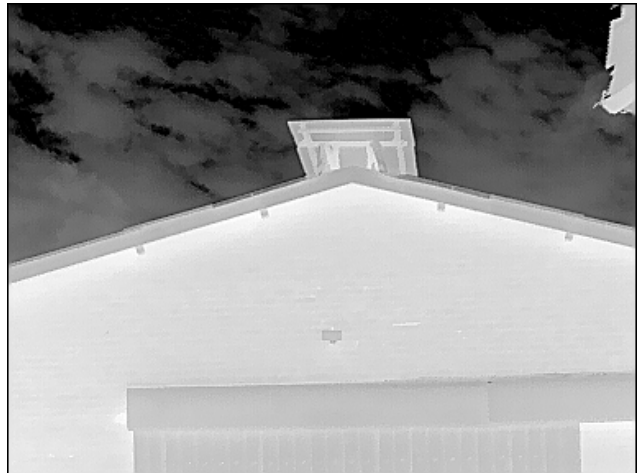
Verrassend deze avond was het baltsspektakel van rosse vleermuizen. Rosse vleermuis was foeragerend en baltzend zeer actief rondom en boven de lindebomen en langs de Zijldijk bij nr.34 rondom de hoge populieren. "Social call's" werden geregeld waargenomen. Vermoedelijk is hier en verblijfplaats van deze soort. Ruige dwergvleermuis liet ook vaker van zich horen en werd met name op de donkere delen van het erf geregistreerd. Watervleermuis en laatvlieger werden sporadisch gehoord als overvlieger. Er werden geen gebouw gerelateerde activiteiten waargenomen aan de te slopen of te renoveren schuren.

rosse vleermuis boven de lindenbomen en zuidzijde te renoveren schuur. Opname Lahoux spotter
