## ASBESTINVENTARISATIE (type A)

( 4 schuren)

**Achthovenerweg 41 a/b**

**Leiderdorp**

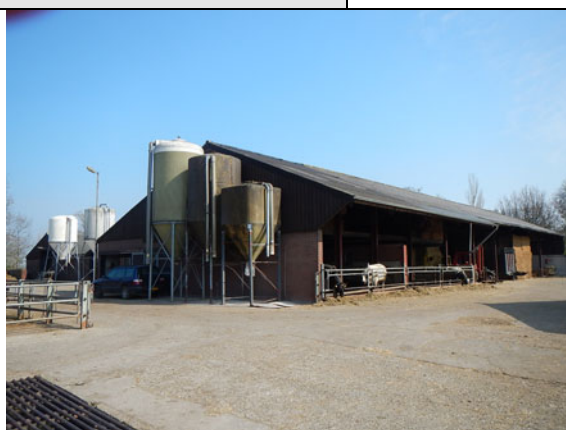
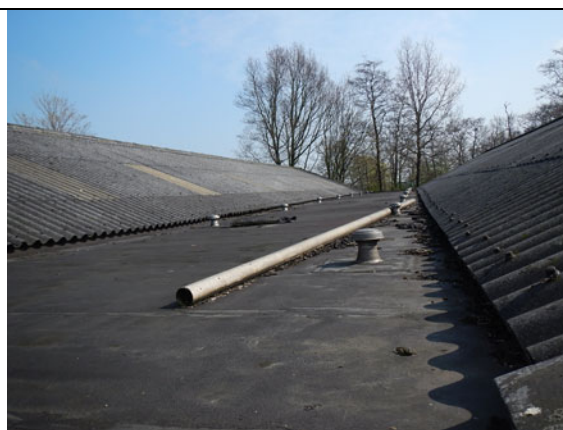
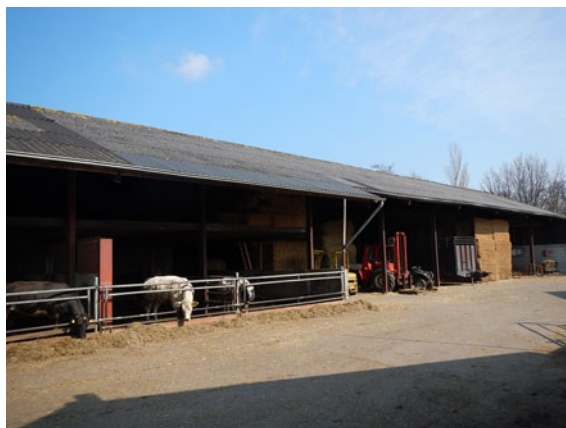
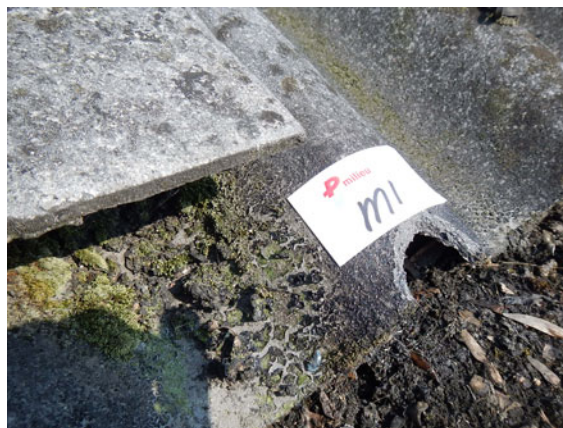
| Monstercode | M1 |

| Plaats van voorkomen | Schuur 1, dakbeplating |
| Materiaal | Golfplaat |
| Hoeveelheid | ± 1700 m <sup>2</sup> |
| Bevestiging | Geschroefd |
| Percentage en type asbest | 10-15% chrysotiel |
| Hechtgebonden | Ja |
| Bereikbaarheid | Buiten, goed |
| Risicoklasse verwijdering | 2 |

| Verwijderingsmethode | Demontage, werkgebied afbakenen / markeren |

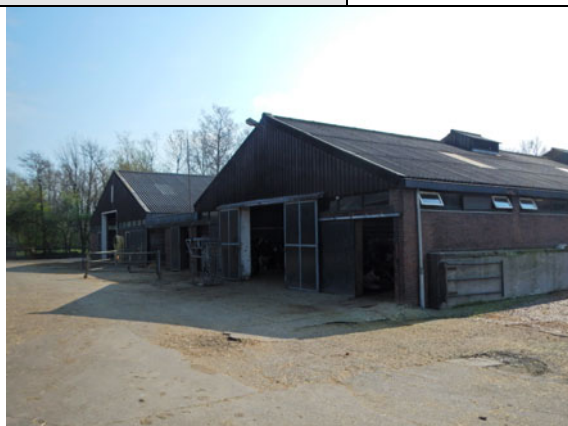
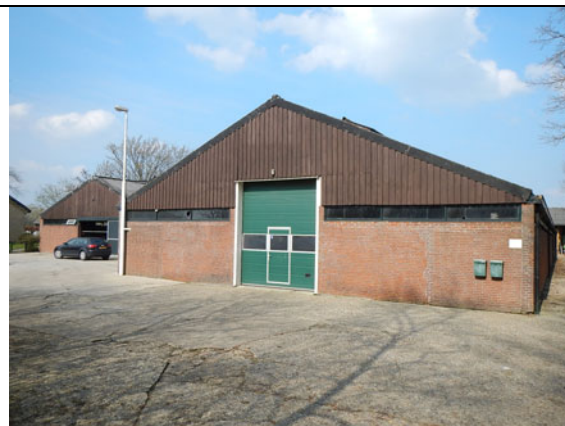
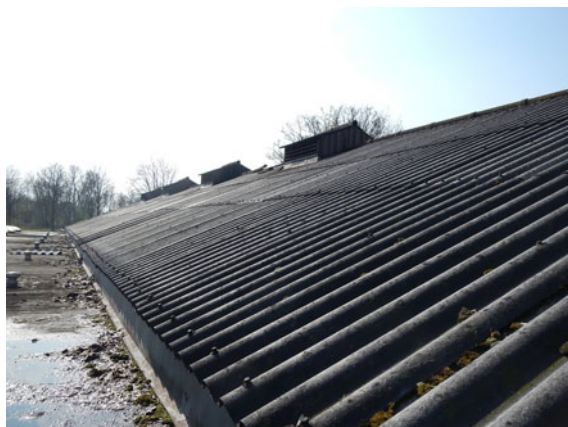
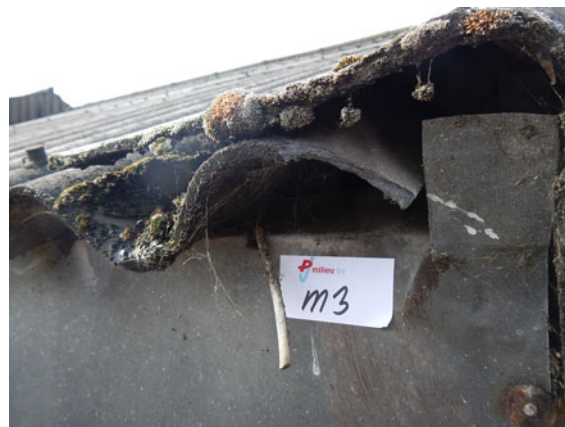
| Monstercode | M3 |

| Plaats van voorkomen | Schuur 2, dakbeplating |
| Materiaal | Golfplaat |
| Hoeveelheid | ± 1350 m <sup>2</sup> |
| Bevestiging | Geschroefd |
| Percentage en type asbest | 10-15% chrysotiel |
| Hechtgebonden | Ja |
| Bereikbaarheid | Buiten, goed |
| Risicoklasse verwijdering | 2 |

| Verwijderingsmethode | Demontage, werkgebied afbakenen / markeren |

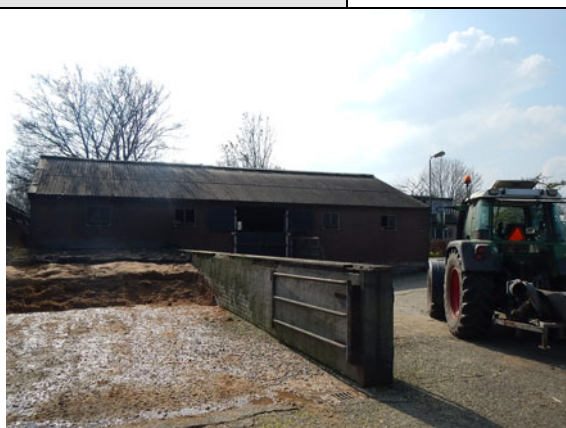
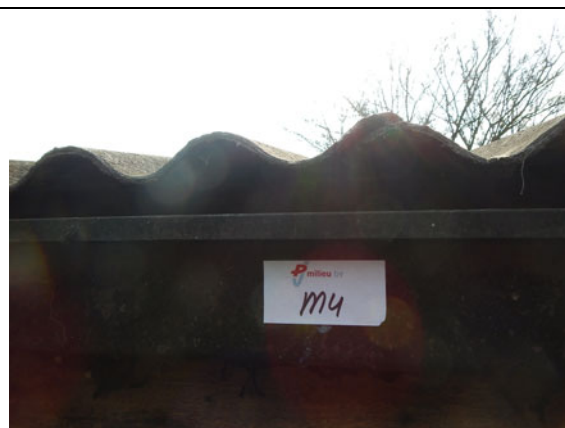
| Monstercode | M4 |

| Plaats van voorkomen | Schuur 3, dakbeplating |
| Materiaal | Golfplaat |
| Hoeveelheid | ± 200 m <sup>2</sup> |
| Bevestiging | Geschroefd |
| Percentage en type asbest | 10-15% chrysotiel |
| Hechtgebonden | Ja |
| Bereikbaarheid | Buiten, goed |
| Risicoklasse verwijdering | 2 |

| Verwijderingsmethode | Demontage, werkgebied afbakenen / markeren |

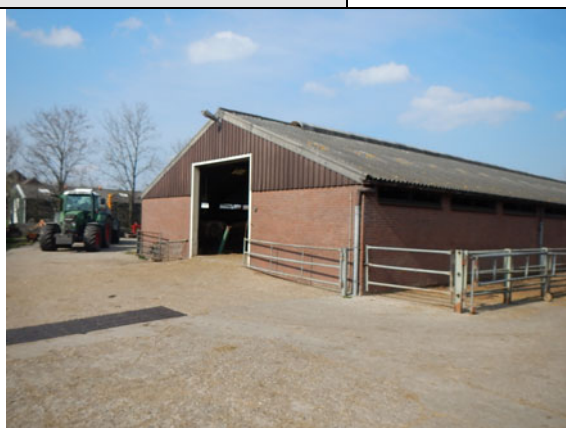
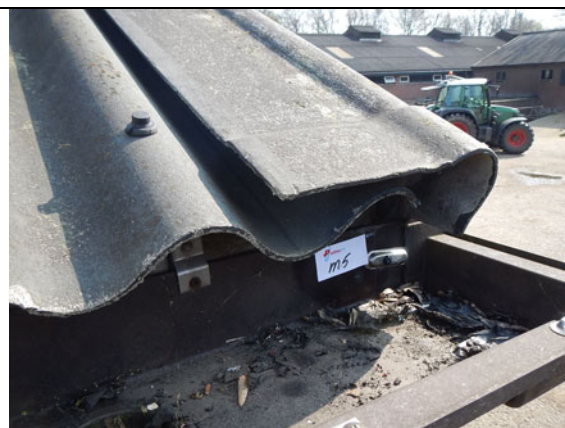
| Monstercode | M5 |

| Plaats van voorkomen | Schuur 4, dakbeplating |
| Materiaal | Golfplaat |
| Hoeveelheid | ± 650 m <sup>2</sup> |
| Bevestiging | Geschroefd |
| Percentage en type asbest | 10-15% chrysotiel |
| Hechtgebonden | Ja |
| Bereikbaarheid | Buiten, goed |
| Risicoklasse verwijdering | 2 |

| Verwijderingsmethode | Demontage, werkgebied afbakenen / markeren |

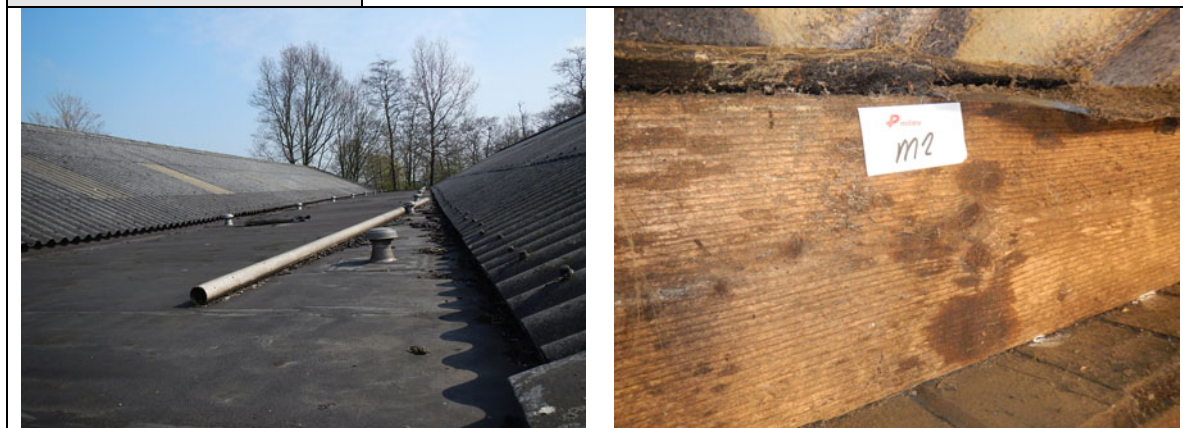
| Monstercode | M2 |

| Plaats van voorkomen | Schuur 1, bitumineuze dakbedekking |
| Materiaal | Bitumen |
| Hoeveelheid | ± 350 m <sup>2</sup> |
| Bevestiging | Gekleefd |
| Percentage en type asbest | Niet aantoonbaar |

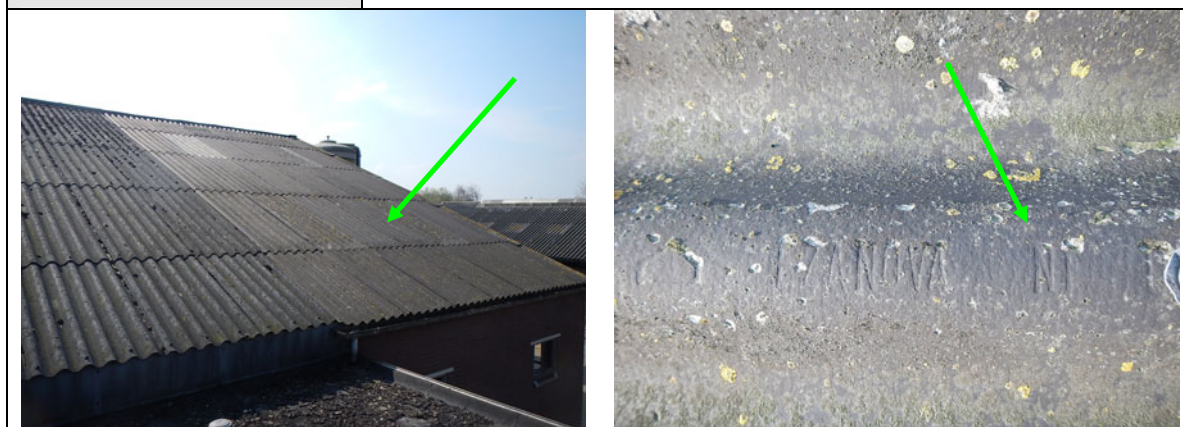
| Plaats van voorkomen | Schuur 1, dak uitbreiding 1998 |
| Materiaal | Golfplaat |
| Hoeveelheid | ± 160 m <sup>2</sup> |
| Bevestiging | Geschroefd |
| Percentage en type asbest | Niet aantoonbaar |
| Opmerkingen | Golfplaten zijn voorzien van stempel NT met datum 98 |
