**VERKENNEND BODEMONDERZOEK  
FRANS HALSSTRAAT 6 TE LISSE  
(VOORMALIGE REMBRANDTSCHOOL)**

Kenmerk: 20200520/rap01  
Versie: 1  
Datum: 21 augustus 2020

Auteur: A.N. Boom MSc  
Projectleider: Ing. O.K. Liese  
Kwaliteitscontrole: Ing. A.J. Kolster  
Opdrachtgever: HLTsamen  
Hoofdstraat 115  
2181 EC Hillegom  
Contactpersoon: Mw. C. Spolders

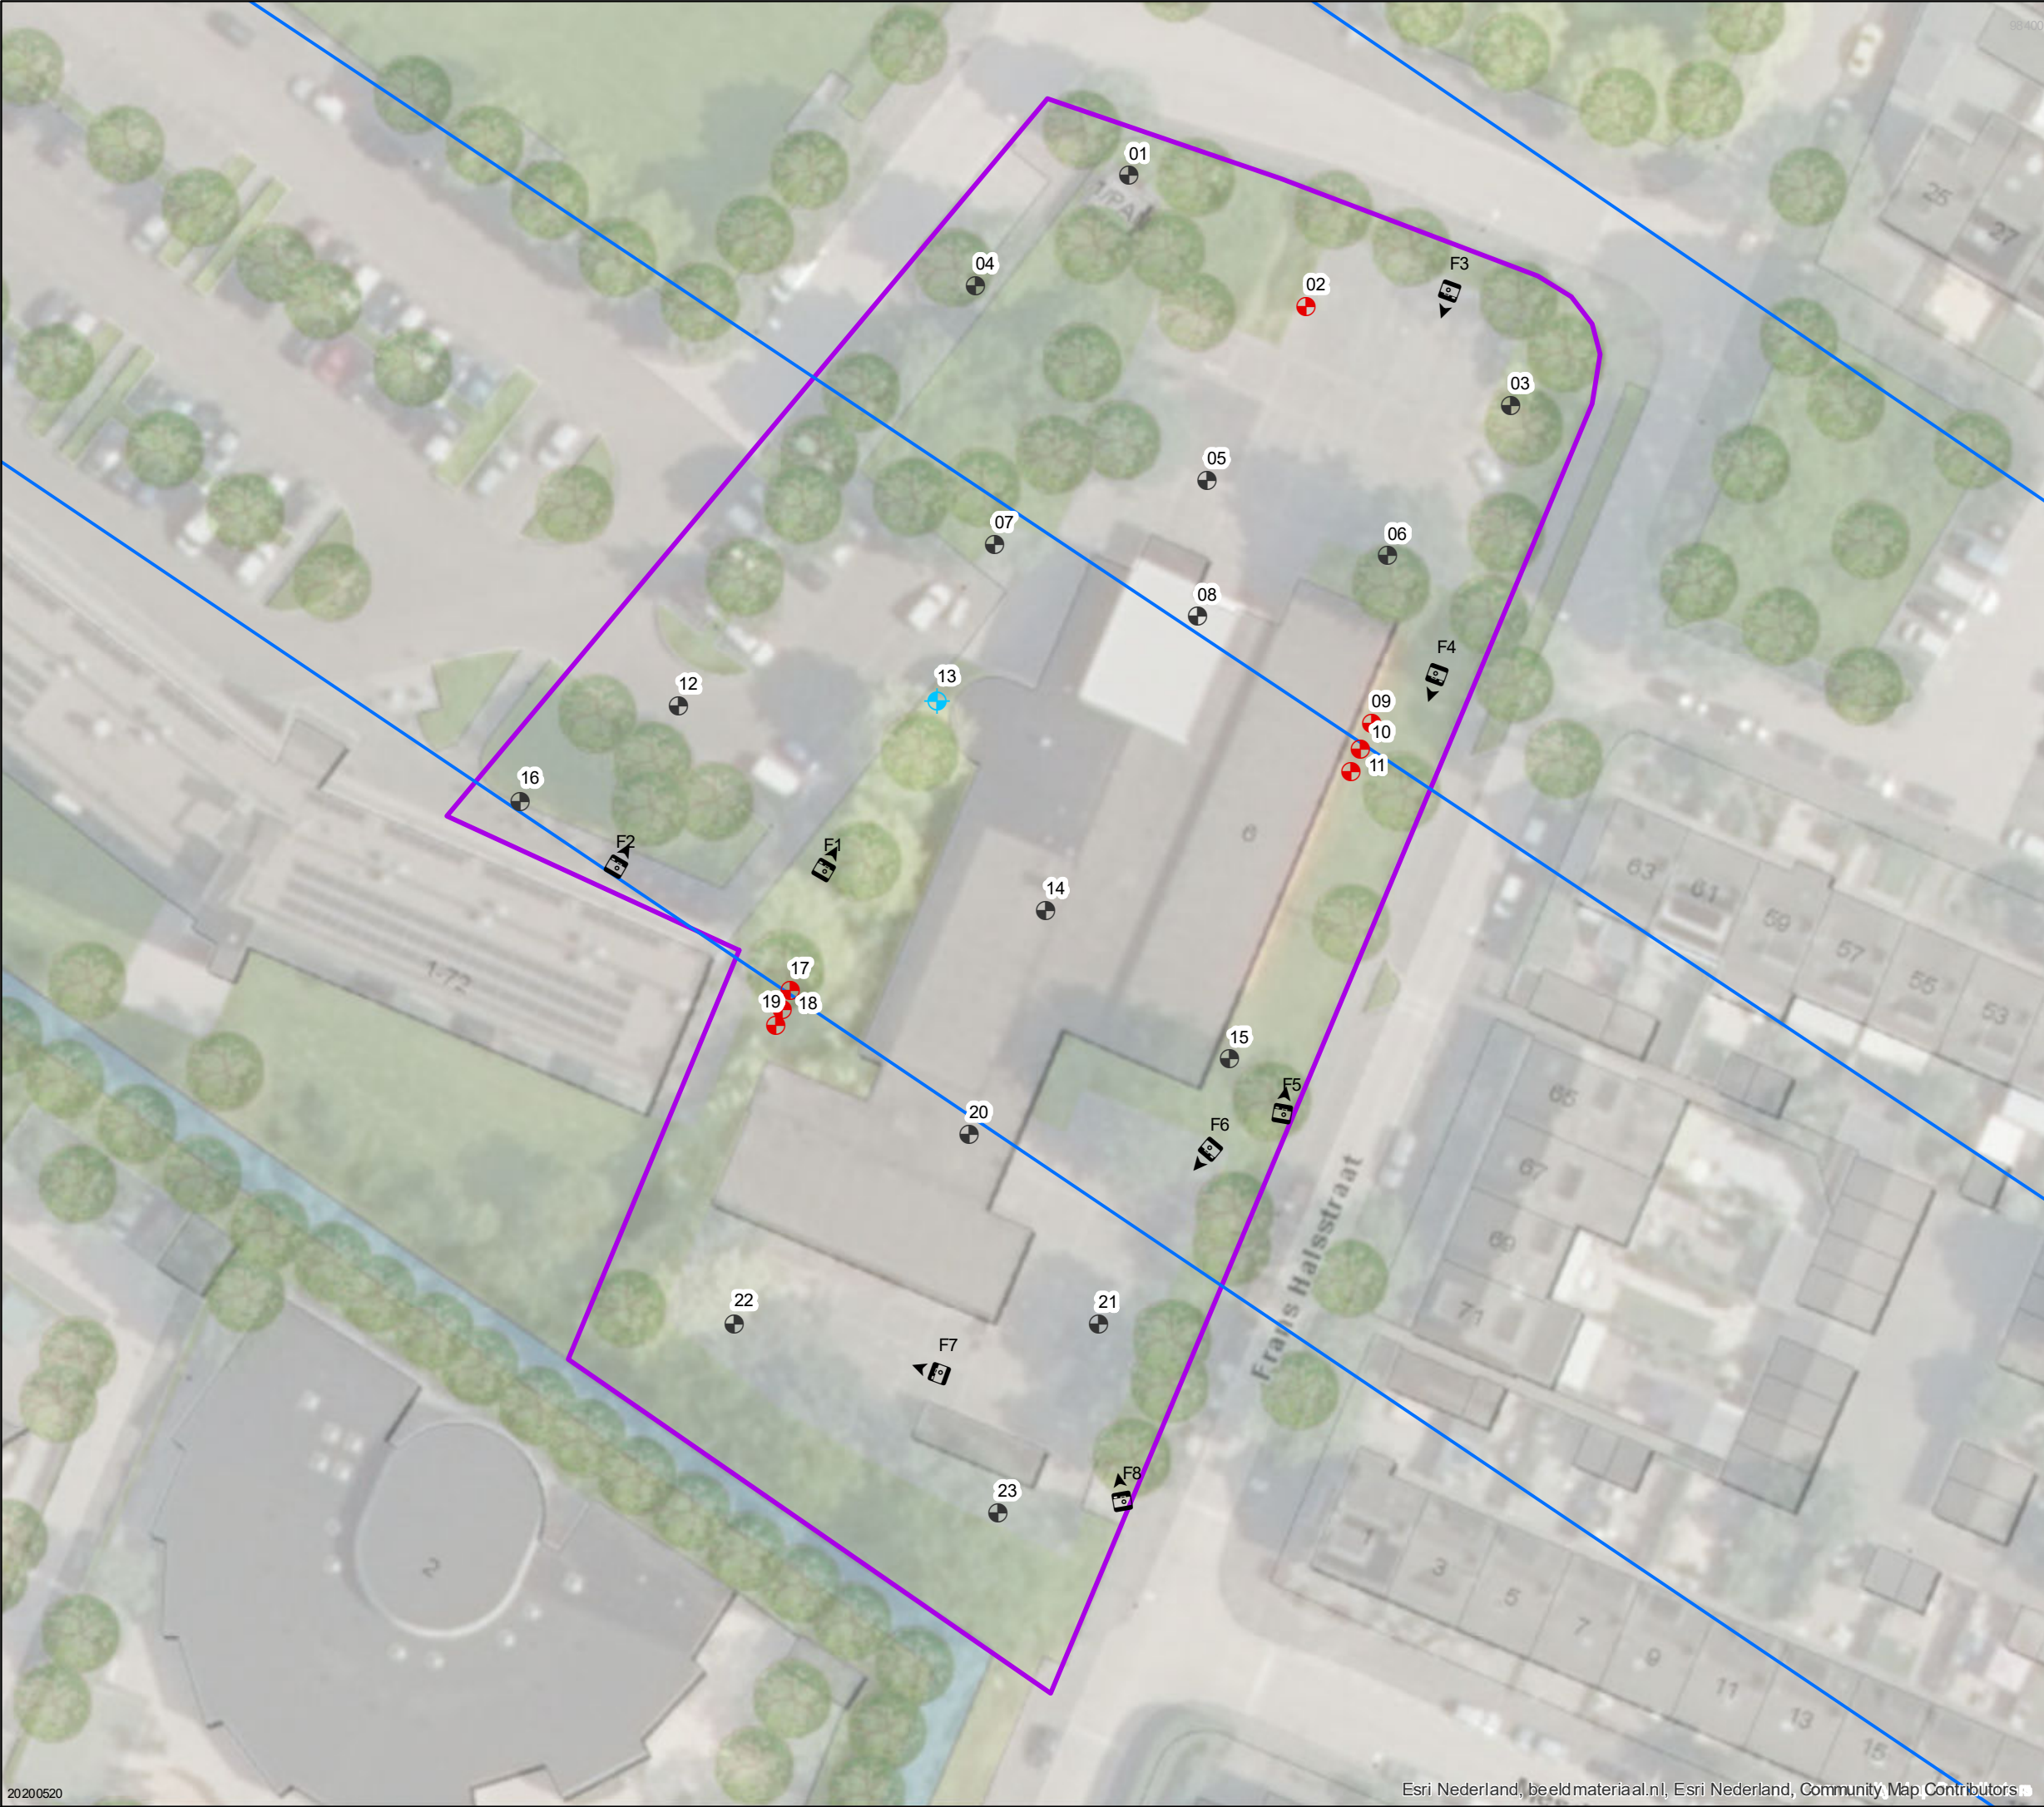
**Bijlage: 3**  
Situatietekening  
Verkennd bodemonderzoek  
Frans Halsstraat 6 te Lisse (vml Rembrandtschool)

Op de twee plaatsen waar naar verwachting in het verleden sloten hebben gelegen op de onderzoekslocatie, zijn raaien van drie diepe boringen (tot 2,0 m-mv) geplaatst.
