**PROJECT 34282**

**NADER BODEMONDERZOEK  
HOFJE ACHTER DE GERANIUMSTRAAT  
TE LISSE**

| <i>Datum rapport</i> | 25 november 2022 |

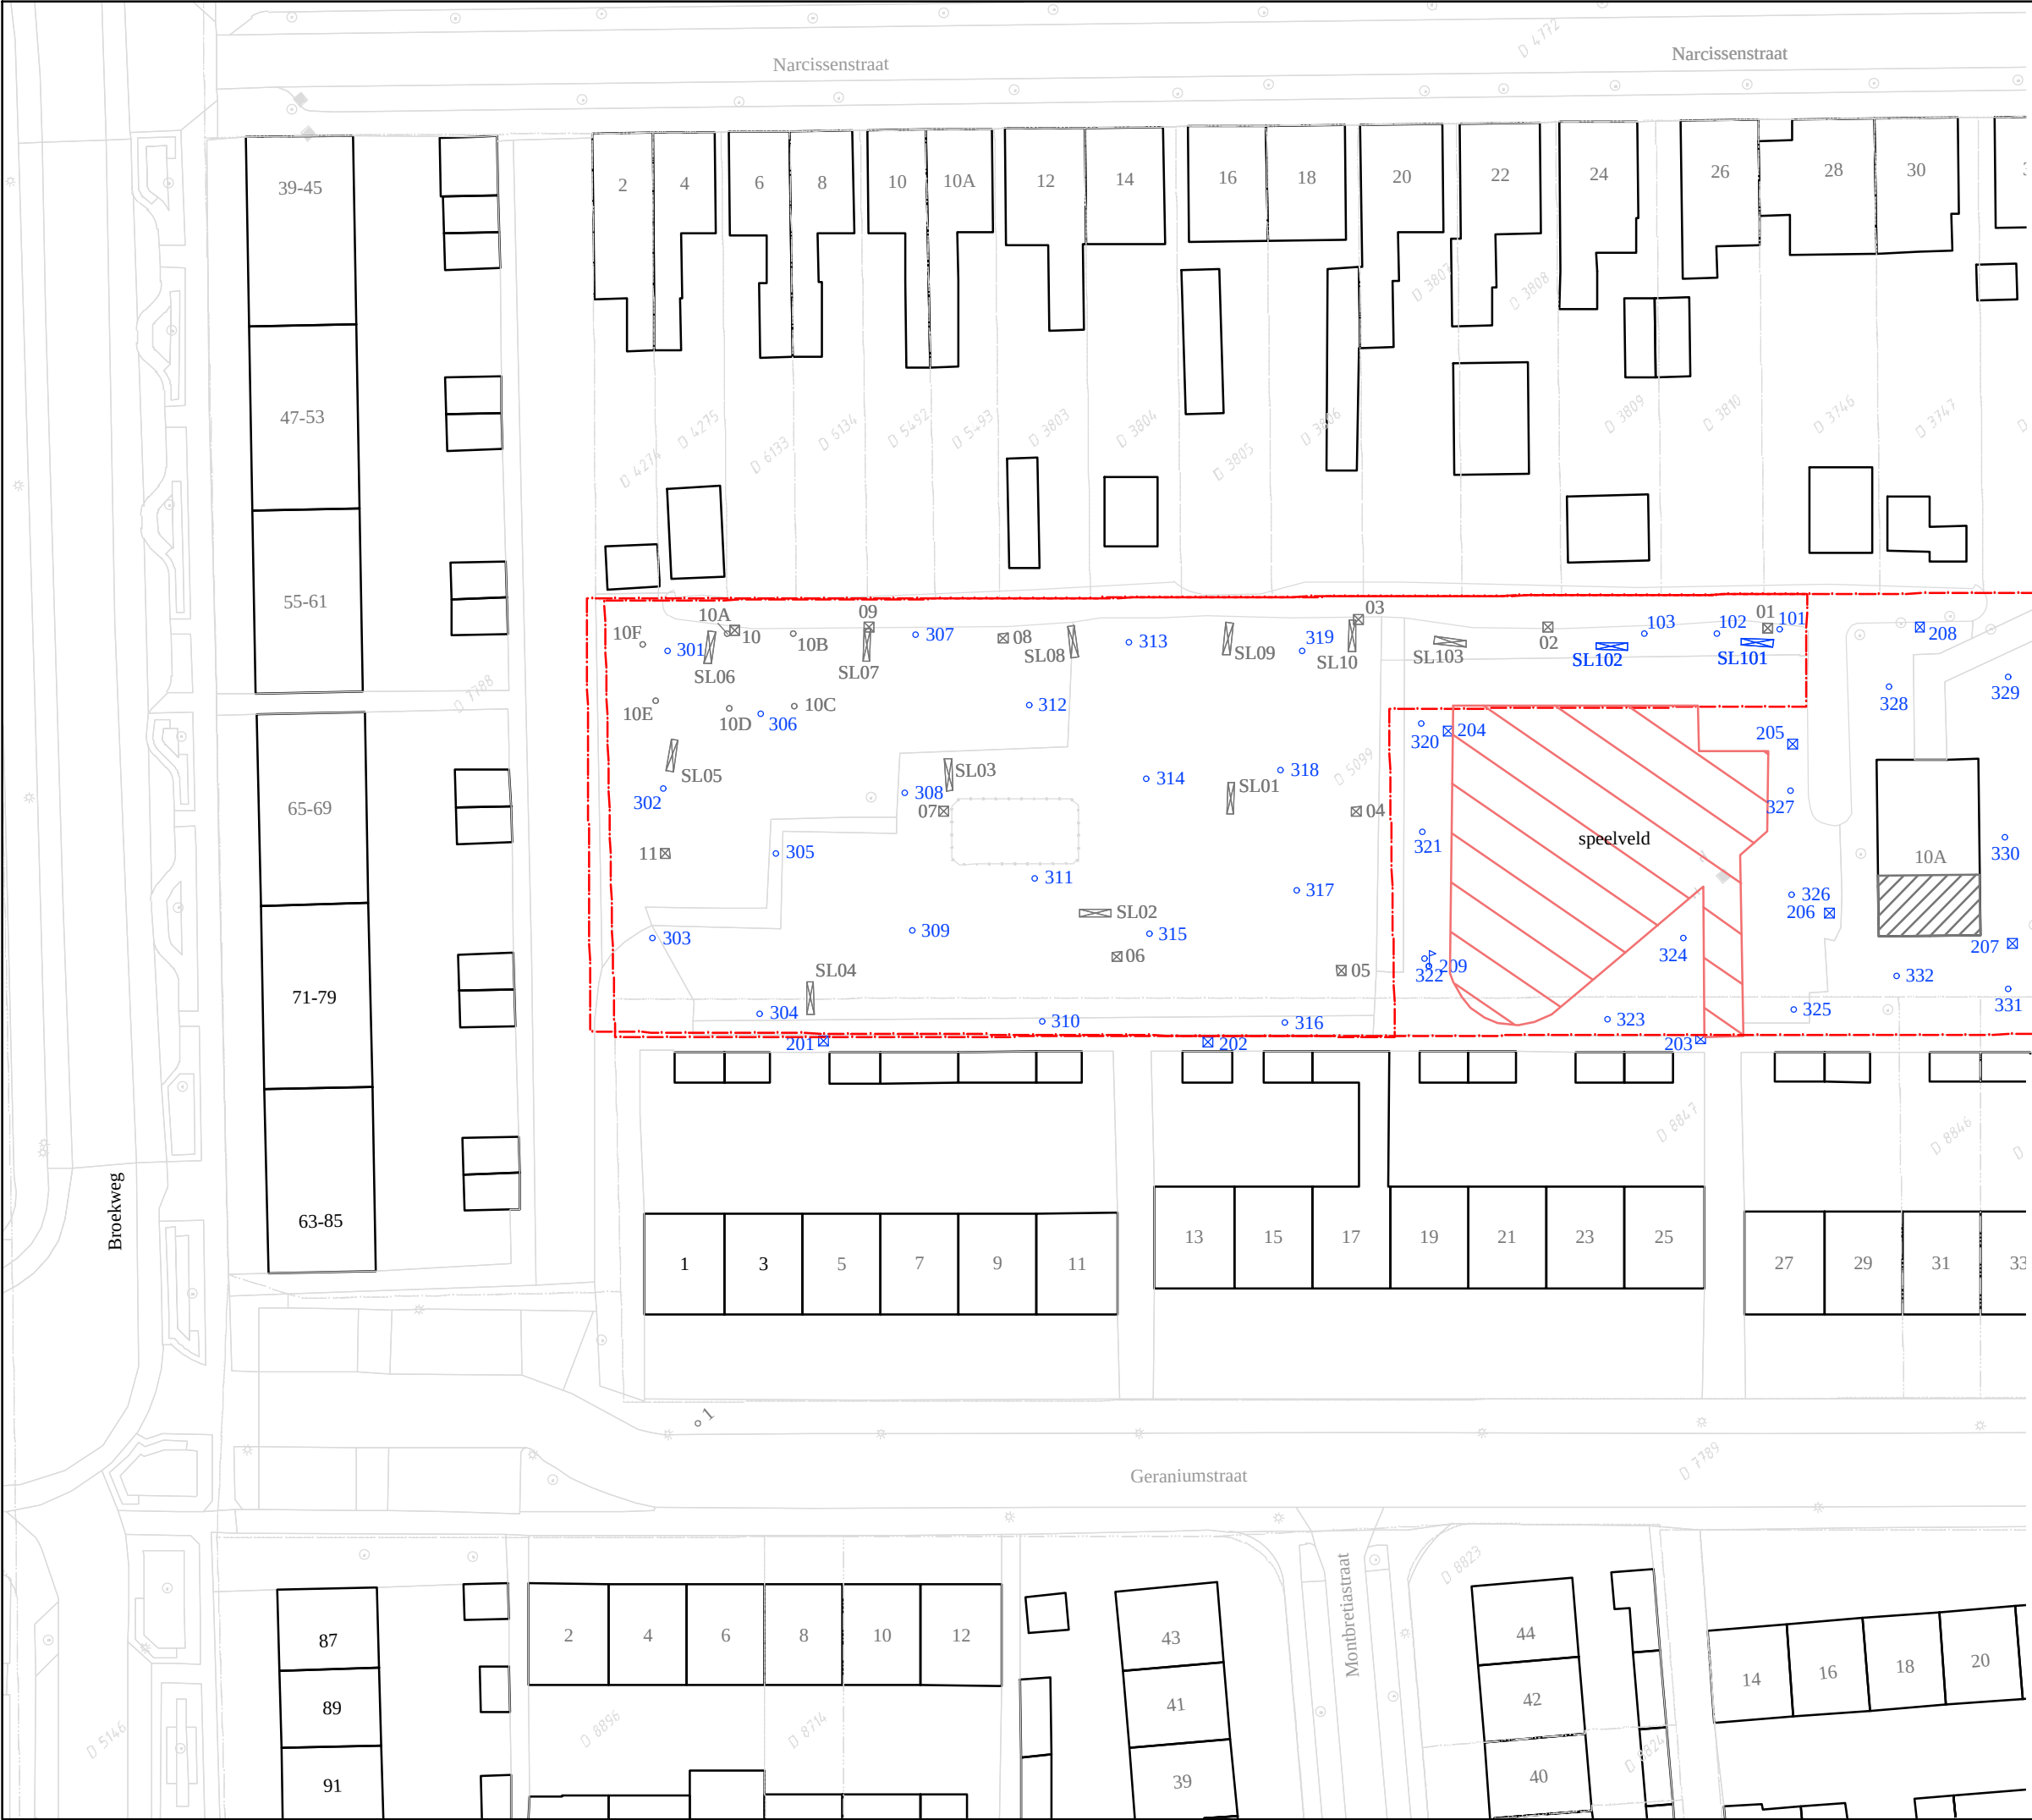
# BOORPUNTENKAART

Ter plaatse van de onderzoekslocatie zijn in totaal 32 boringen verricht (nummers 301 t/m 332). De boringen zijn in een raster verspreid over de onderzoekslocatie verricht. De ligging van de boringen is weergegeven in bijlage I.
