**RAPPORT**

**Verkennd bodemonderzoek**

Gasstraat, Meerzicht  
te  
Lisse

Rapportnummer: 17.10.0944.0766

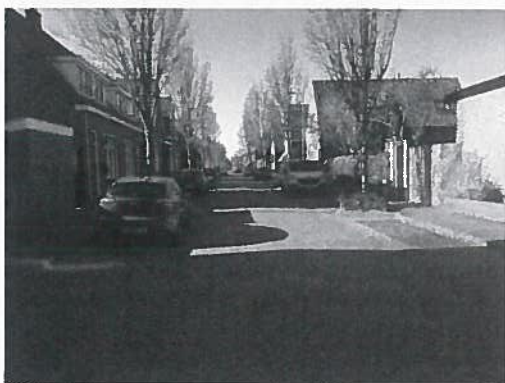
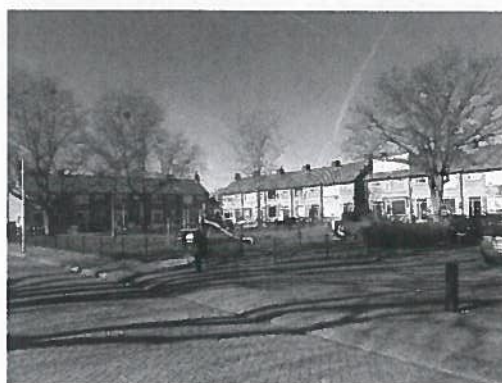
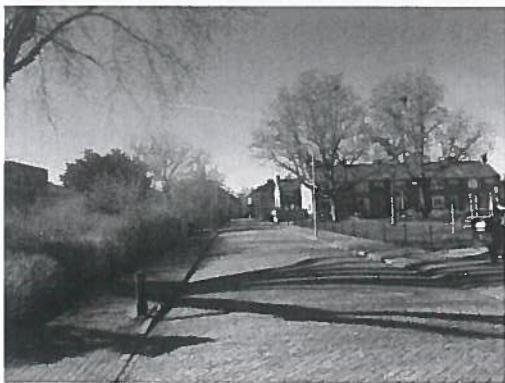
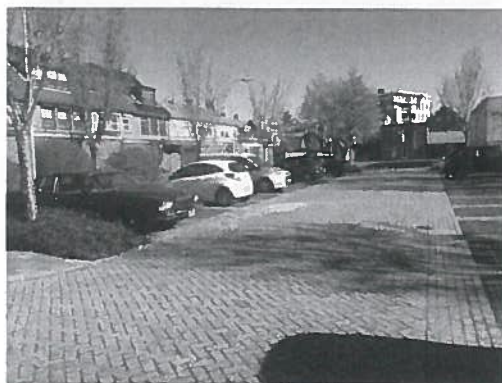
De onderzoekslocatie bestaat voor een groot deel uit openbare weg. De verharding bestaat uit klinkers en tegels. Een ander deel van de locatie bestaat uit openbaar groen en een speelveldje. Ook is een sloot aanwezig. Deze sloot wordt vooralsnog niet onderzocht.

Er zijn geen aanwijzingen verkregen omtrent aspecten die zouden wijzen op een eventuele bodemverontreiniging.

Foto opname onderzoekslocatie
