## ASBESTINVENTARISATIE CONFORM SC-540

Gebouwfunctie: Industriefunctie  
Adres: Achterweg Zuid 62  
Plaats: Lisse  
Doel/aanleiding: Sloop

| Projectnummer: | 12.770 |
| Documentnummer: | SOL9062 |

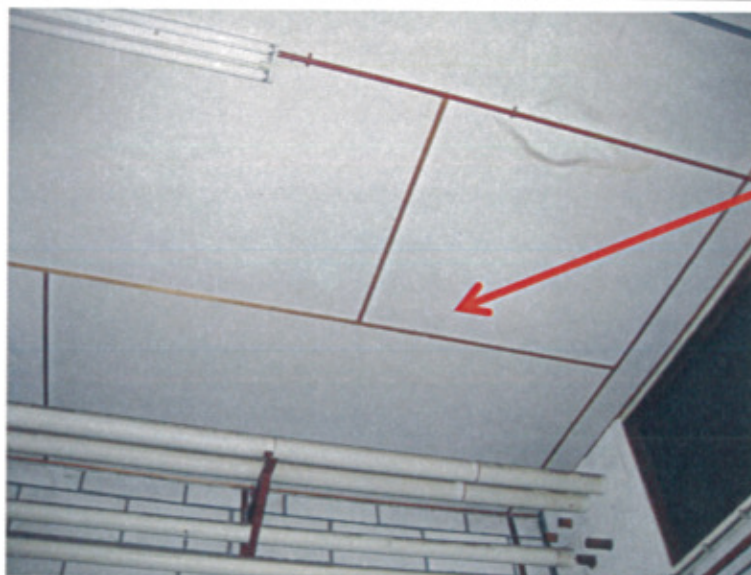
### 4.2.1 Brontype 12.77001 – Plaat

| <b>Omschrijving:</b> | Plafondbeplating | <b>Hoeveelheid (circa):</b> | 25 m <sup>2</sup> |
| <b>Ruimte:</b> | Ketelhuis | <b>Monsterreferentie:</b> | MM12.770-01 |
| <b>Bevestiging:</b> | Gespijkerd | <b>Analyseresultaat:</b> | Amosiet 30-60 % |
| <b>Bereikbaarheid:</b> | Matig vanwege hoogte van de ruimte | <b>Gebondenheid:</b> | Niet-Hechtgebonden |
| | | <b>Risicoklasse:</b> | 3 |

**Verwijdermethode:** Containment

Wij adviseren aan de asbesthoudende toepassing geen werkzaamheden te (laten) verrichten. De verwijdering van deze asbesthoudende toepassing kan niet zonder schade aan het asbesthoudende materiaal toe te brengen, hierdoor komt de sanering in Risicoklasse 3. De sanering dient te geschieden door een SC-530 gecertificeerd bedrijf.

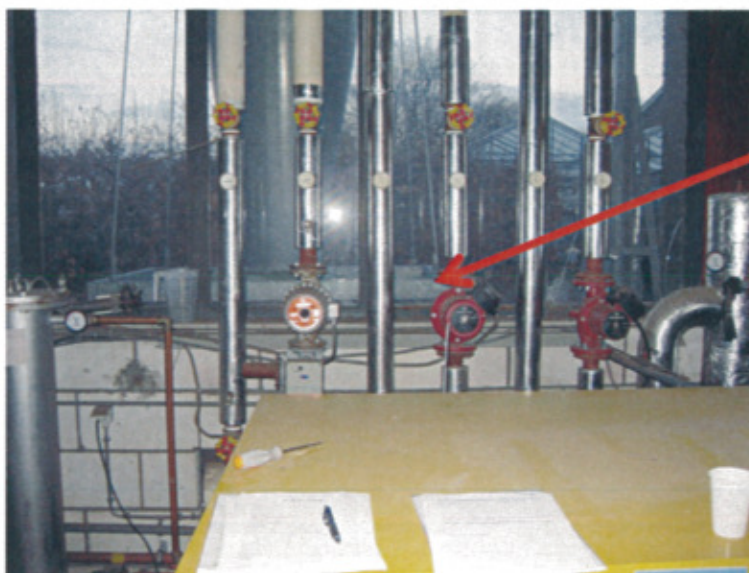
#### 4.2.2 Brontype 12.77002 – Pakking

| <b>Omschrijving:</b> | pakking | <b>Hoeveelheid (circa):</b> | 15 stuks |
| <b>Ruimte:</b> | ketelhuis | <b>Monsterreferentie:</b> | MM12.770-02 |
| <b>Bevestiging:</b> | Geklemd | <b>Analyseresultaat:</b> | Chrysotiel 30-60 % |
| <b>Bereikbaarheid:</b> | Goed | <b>Gebondenheid:</b> | Niet-Hechtgebonden |
| | | <b>Risicoklasse:</b> | 1-2 |

**Verwijdermethode:** Pakking inclusief flenzen uitnemen (risicoklasse 1), of alleen de pakking verwijderen (risicoklasse 2)

Wij adviseren aan de asbesthoudende toepassing geen werkzaamheden te (laten) verrichten. De verwijdering van deze asbesthoudende toepassing kan niet zonder schade aan het asbesthoudende materiaal toe te brengen, hierdoor komt de sanering in Risicoklasse 2. De sanering dient te geschieden door een SC-530 gecertificeerd bedrijf.

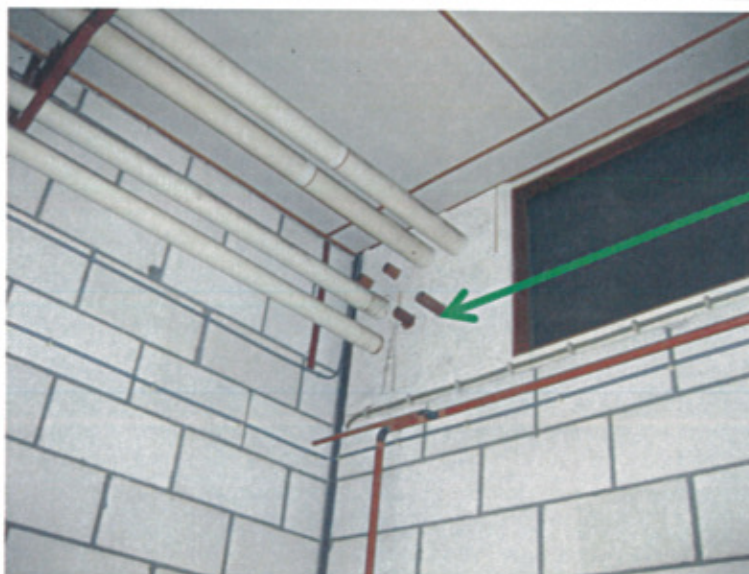
#### 4.2.3 Brontype 12.77003 – Plaat bij doorvoer

| <b>Omschrijving:</b> | Plaat bij doorvoer<br>ketelruimte | <b>Hoeveelheid (circa):</b> | n.v.t. |
| <b>Ruimte:</b> | buitenzijde productiehal,<br>ketelhuis | <b>Monsterreferentie:</b> | MM12.770-03 |
| <b>Bevestiging:</b> | Geschroefd | <b>Analyseresultaat:</b> | < 0.1 % |

Uit analyse is gebleken dat het genomen monster geen asbest bevat.

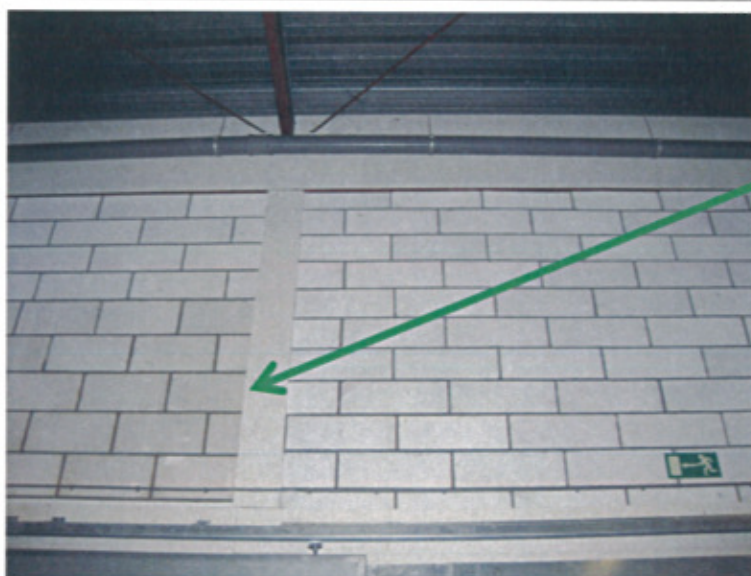
#### 4.2.4 Brontype 12.77004 – Plaat om kolommen

| <b>Omschrijving:</b> | plaat op tussenwanden | <b>Hoeveelheid (circa):</b> | n.v.t. |
| <b>Ruimte:</b> | productiehal | <b>Monsterreferentie:</b> | MM12.770-04 |
| <b>Bevestiging:</b> | Geschroefd | <b>Analyseresultaat:</b> | < 0.1 % |

Uit analyse is gebleken dat het genomen monster geen asbest bevat.

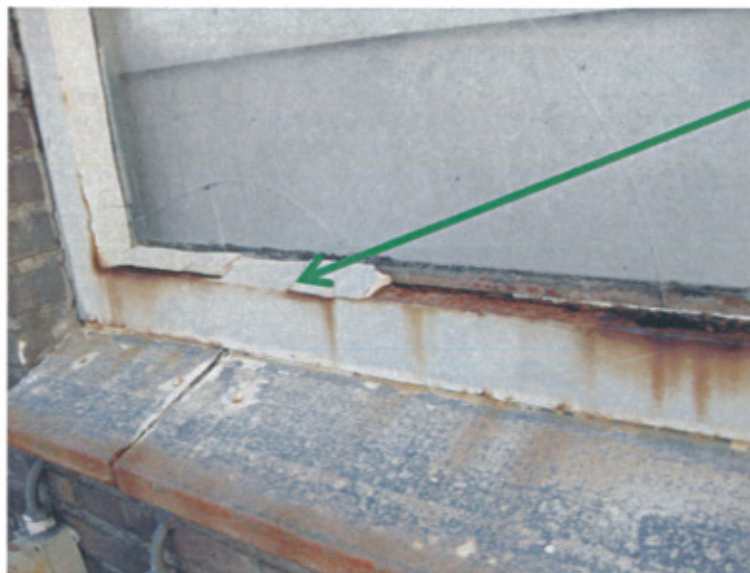
#### 4.2.5 Brontype 12.77005 – Stopverf kozijnen

| <b>Omschrijving:</b> | stopverf | <b>Hoeveelheid (circa):</b> | n.v.t. |
| <b>Ruimte:</b> | buitenzijde productiehal | <b>Monsterreferentie:</b> | MM12.770-05 |
| <b>Bevestiging:</b> | Geschroefd | <b>Analyseresultaat:</b> | < 0.1 % |

Uit analyse is gebleken dat het genomen monster geen asbest bevat.
