## Achterweg 3 te Lisse

Milieuhygiënisch vooronderzoek  
Verkennd milieukundig bodemonderzoek  
Aanvullend bodemonderzoek

Kenmerk : 2001N350/JSM/rap1.2  
Datum : 7 april 2020

Opdrachtgever : The Way You Live B.V.  
t.a.v. mevrouw J. de Jong  
Stationsweg 2  
1251 KC Laren

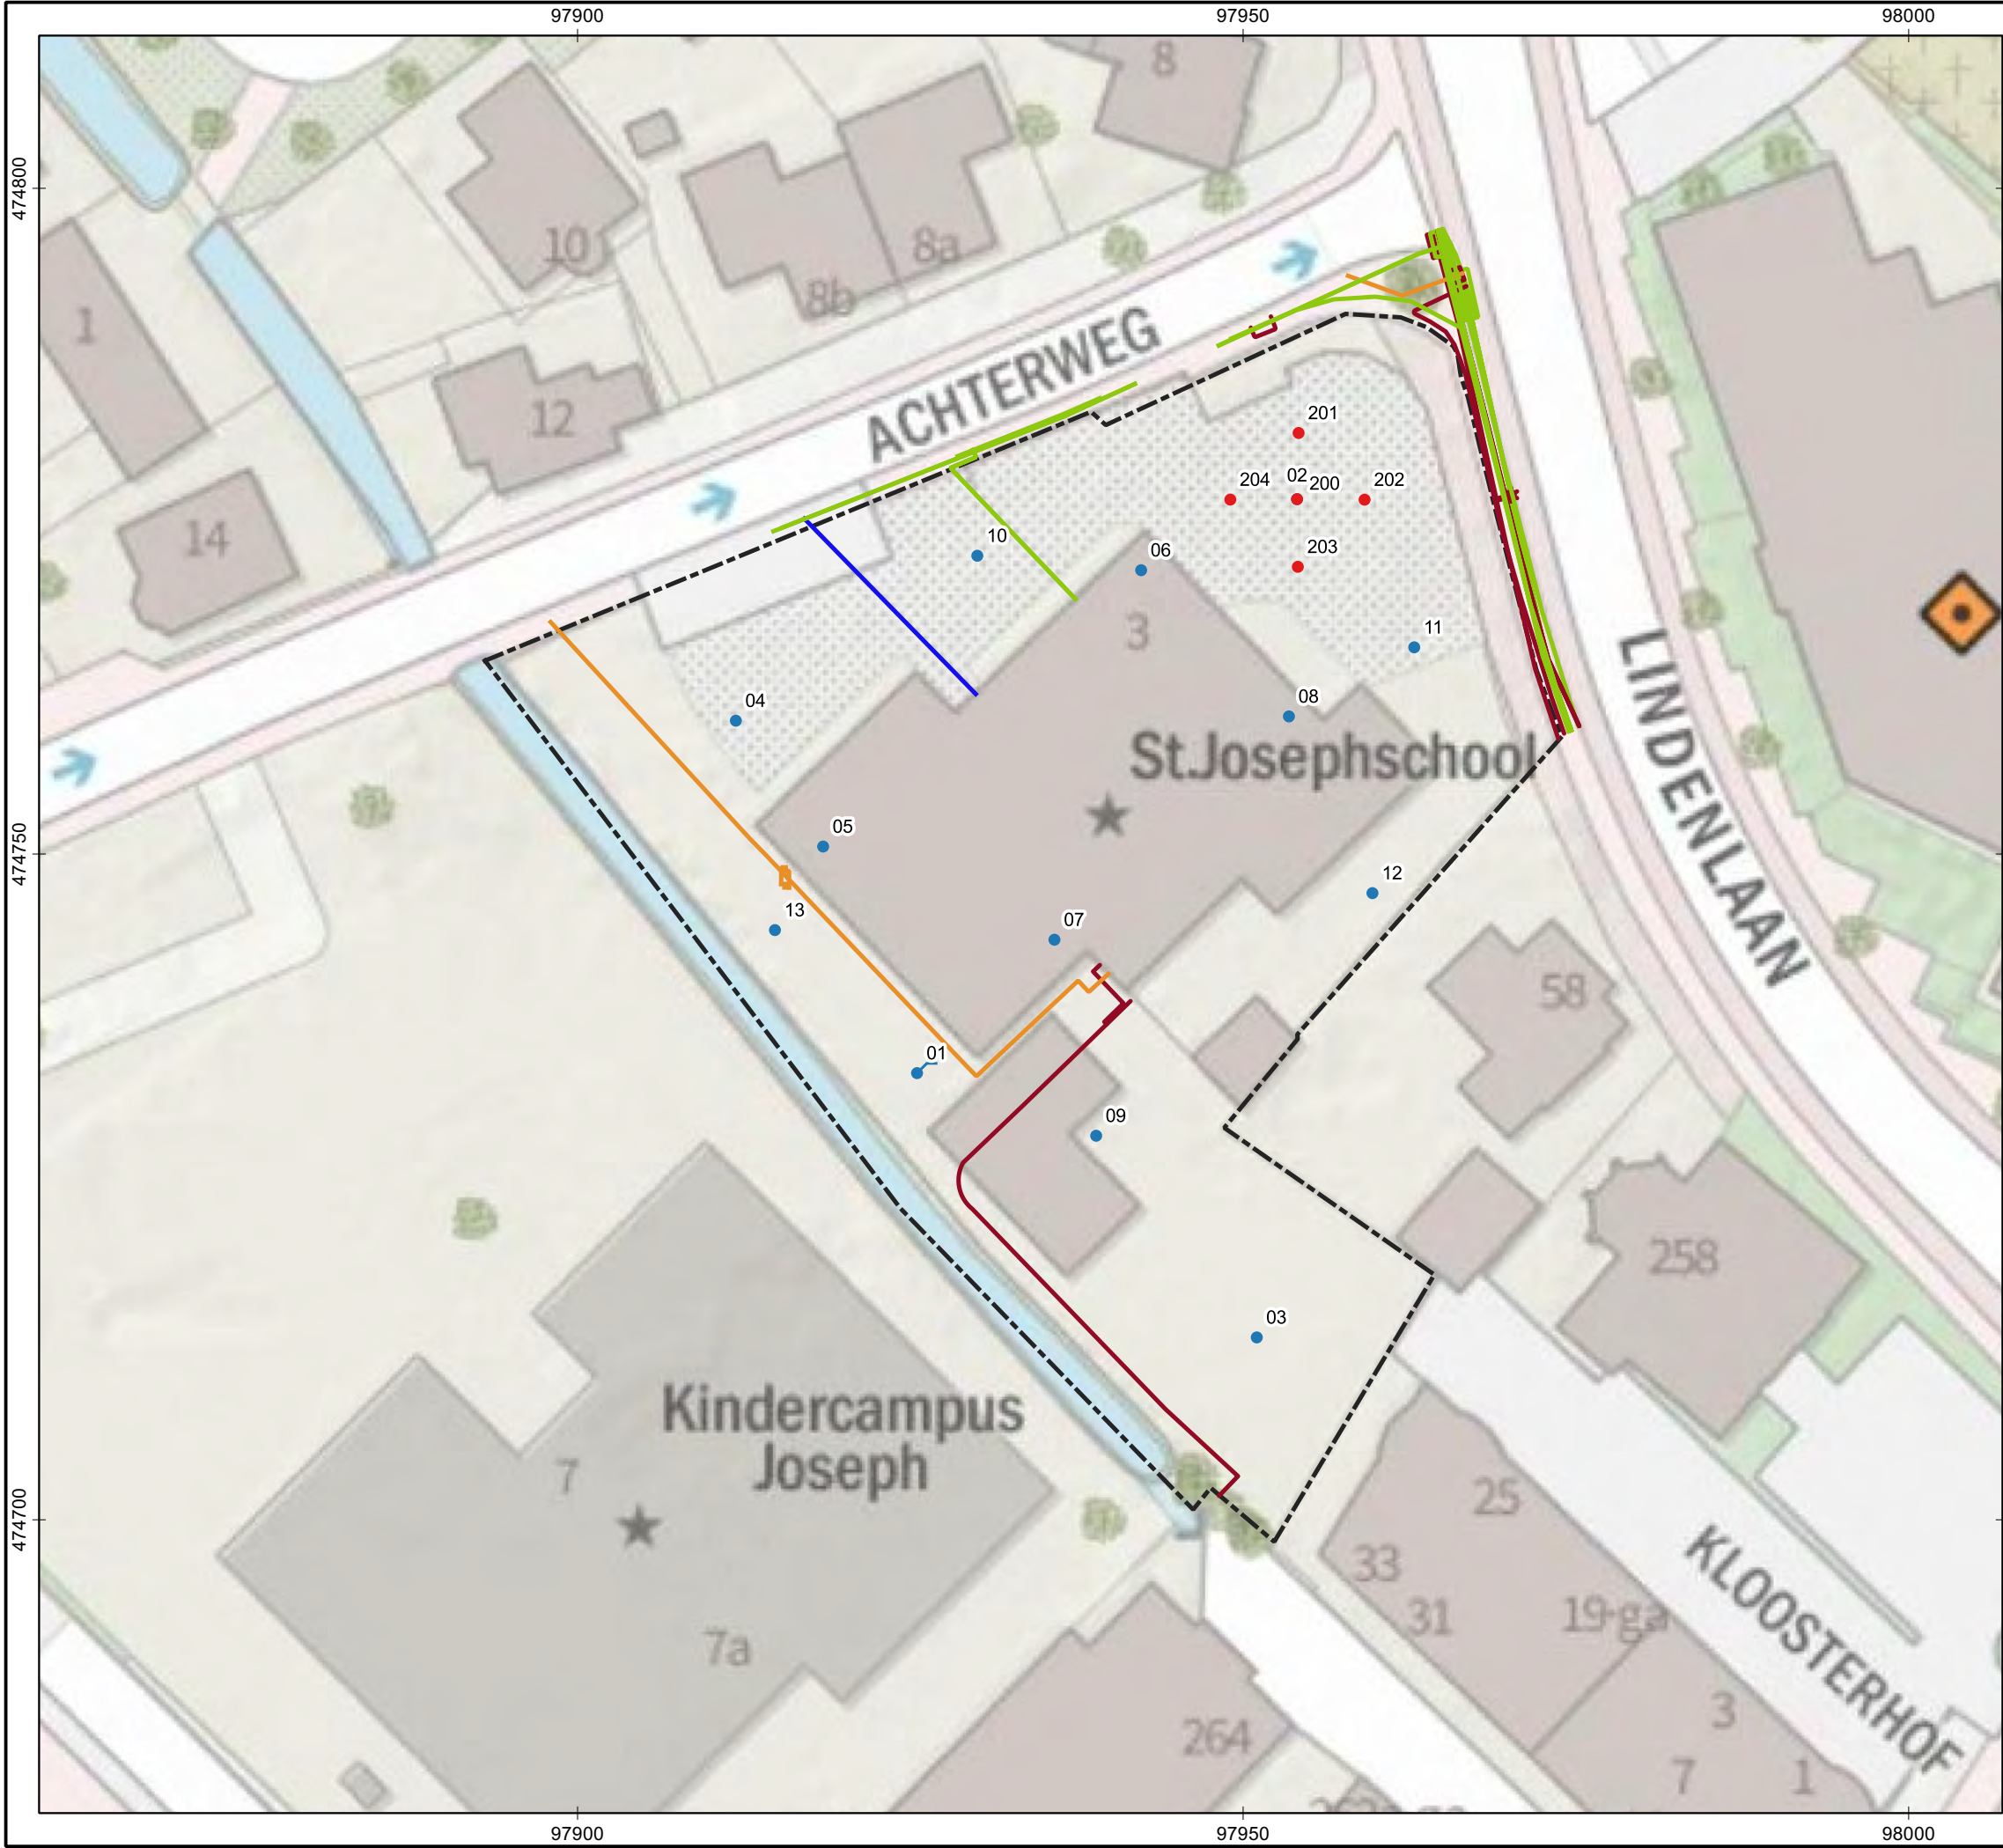
1.2 SITUATIE TEKening MET BOORPUNTEN

Een samenvatting van de tijdens het veldonderzoek uitgevoerde werkzaamheden is opgenomen in de navolgende tabel. De posities van de genoemde meetpunten zijn weergegeven op situatietekening 1.1 die in bijlage 1 is opgenomen.
