## Visserskade 5 te Lisse

Milieuhygiënisch vooronderzoek  
Verkennd (asbest)bodemonderzoek

Kenmerk : 1810L941/JSM/rap1  
Datum : 3 januari 2019

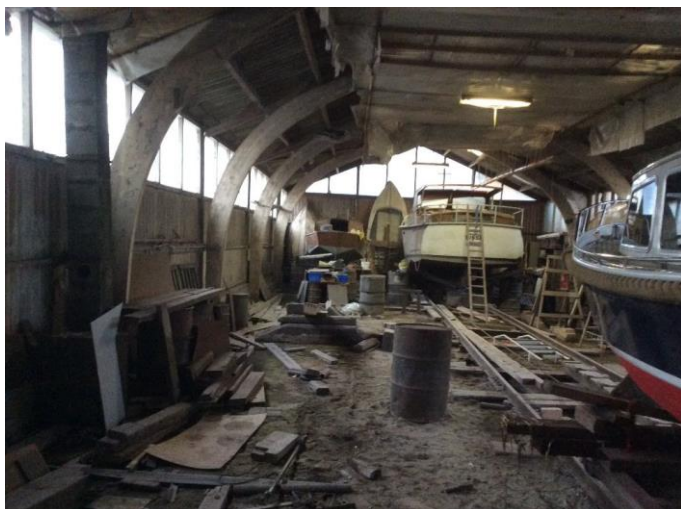
- In de botenloods is geen verharding aanwezig op de grond. Mogelijk hebben activiteiten hier geleid tot verontreinigingen in de bodem.
- Conclusie ten aanzien van terreinverkenning. Naar aanleiding van de terreinverkenning hebben zich geen wijzigingen of wel wijzigingen voorgedaan ten opzichte van de reeds verkregen gegevens uit het vooronderzoek.

Afbeelding 2: Botenloods.

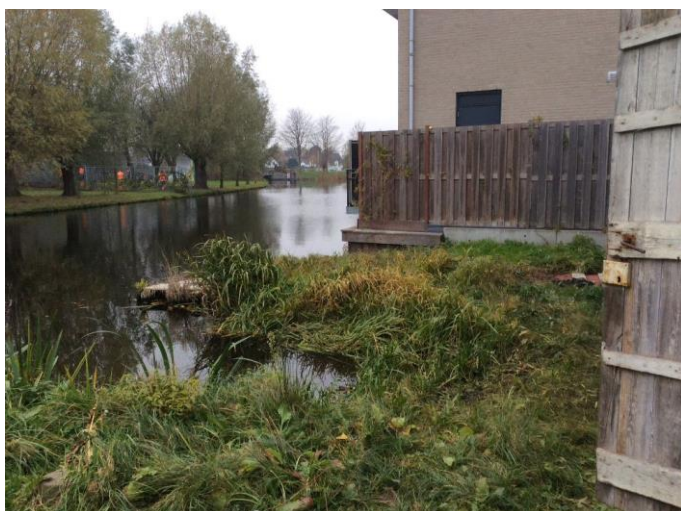
Afbeelding 3: Achterterrein botenloods.
