Milieuhygiënisch vooronderzoek  
Verkenkend milieukundig bodemonderzoek  
Nader bodemonderzoek

Opdrachtgever : Gemeente Lisse  
:

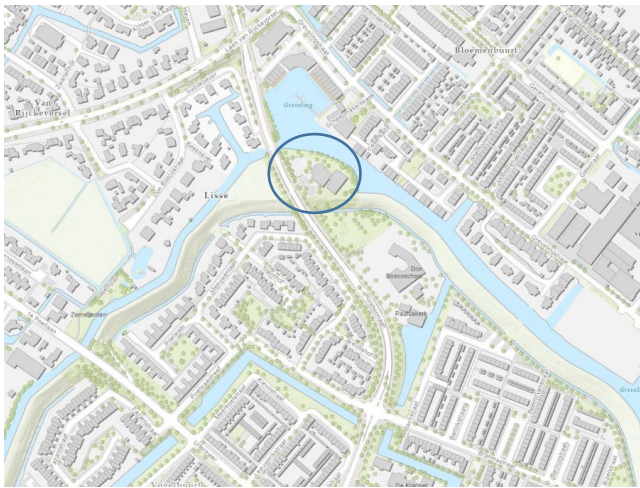
| Onderzoeksvraag | | |
|---|---|---|
| | | <br>Afbeelding 2: Onderzoekslocatie en belendingen<br>(bron: IDDS Projectenkaart) |

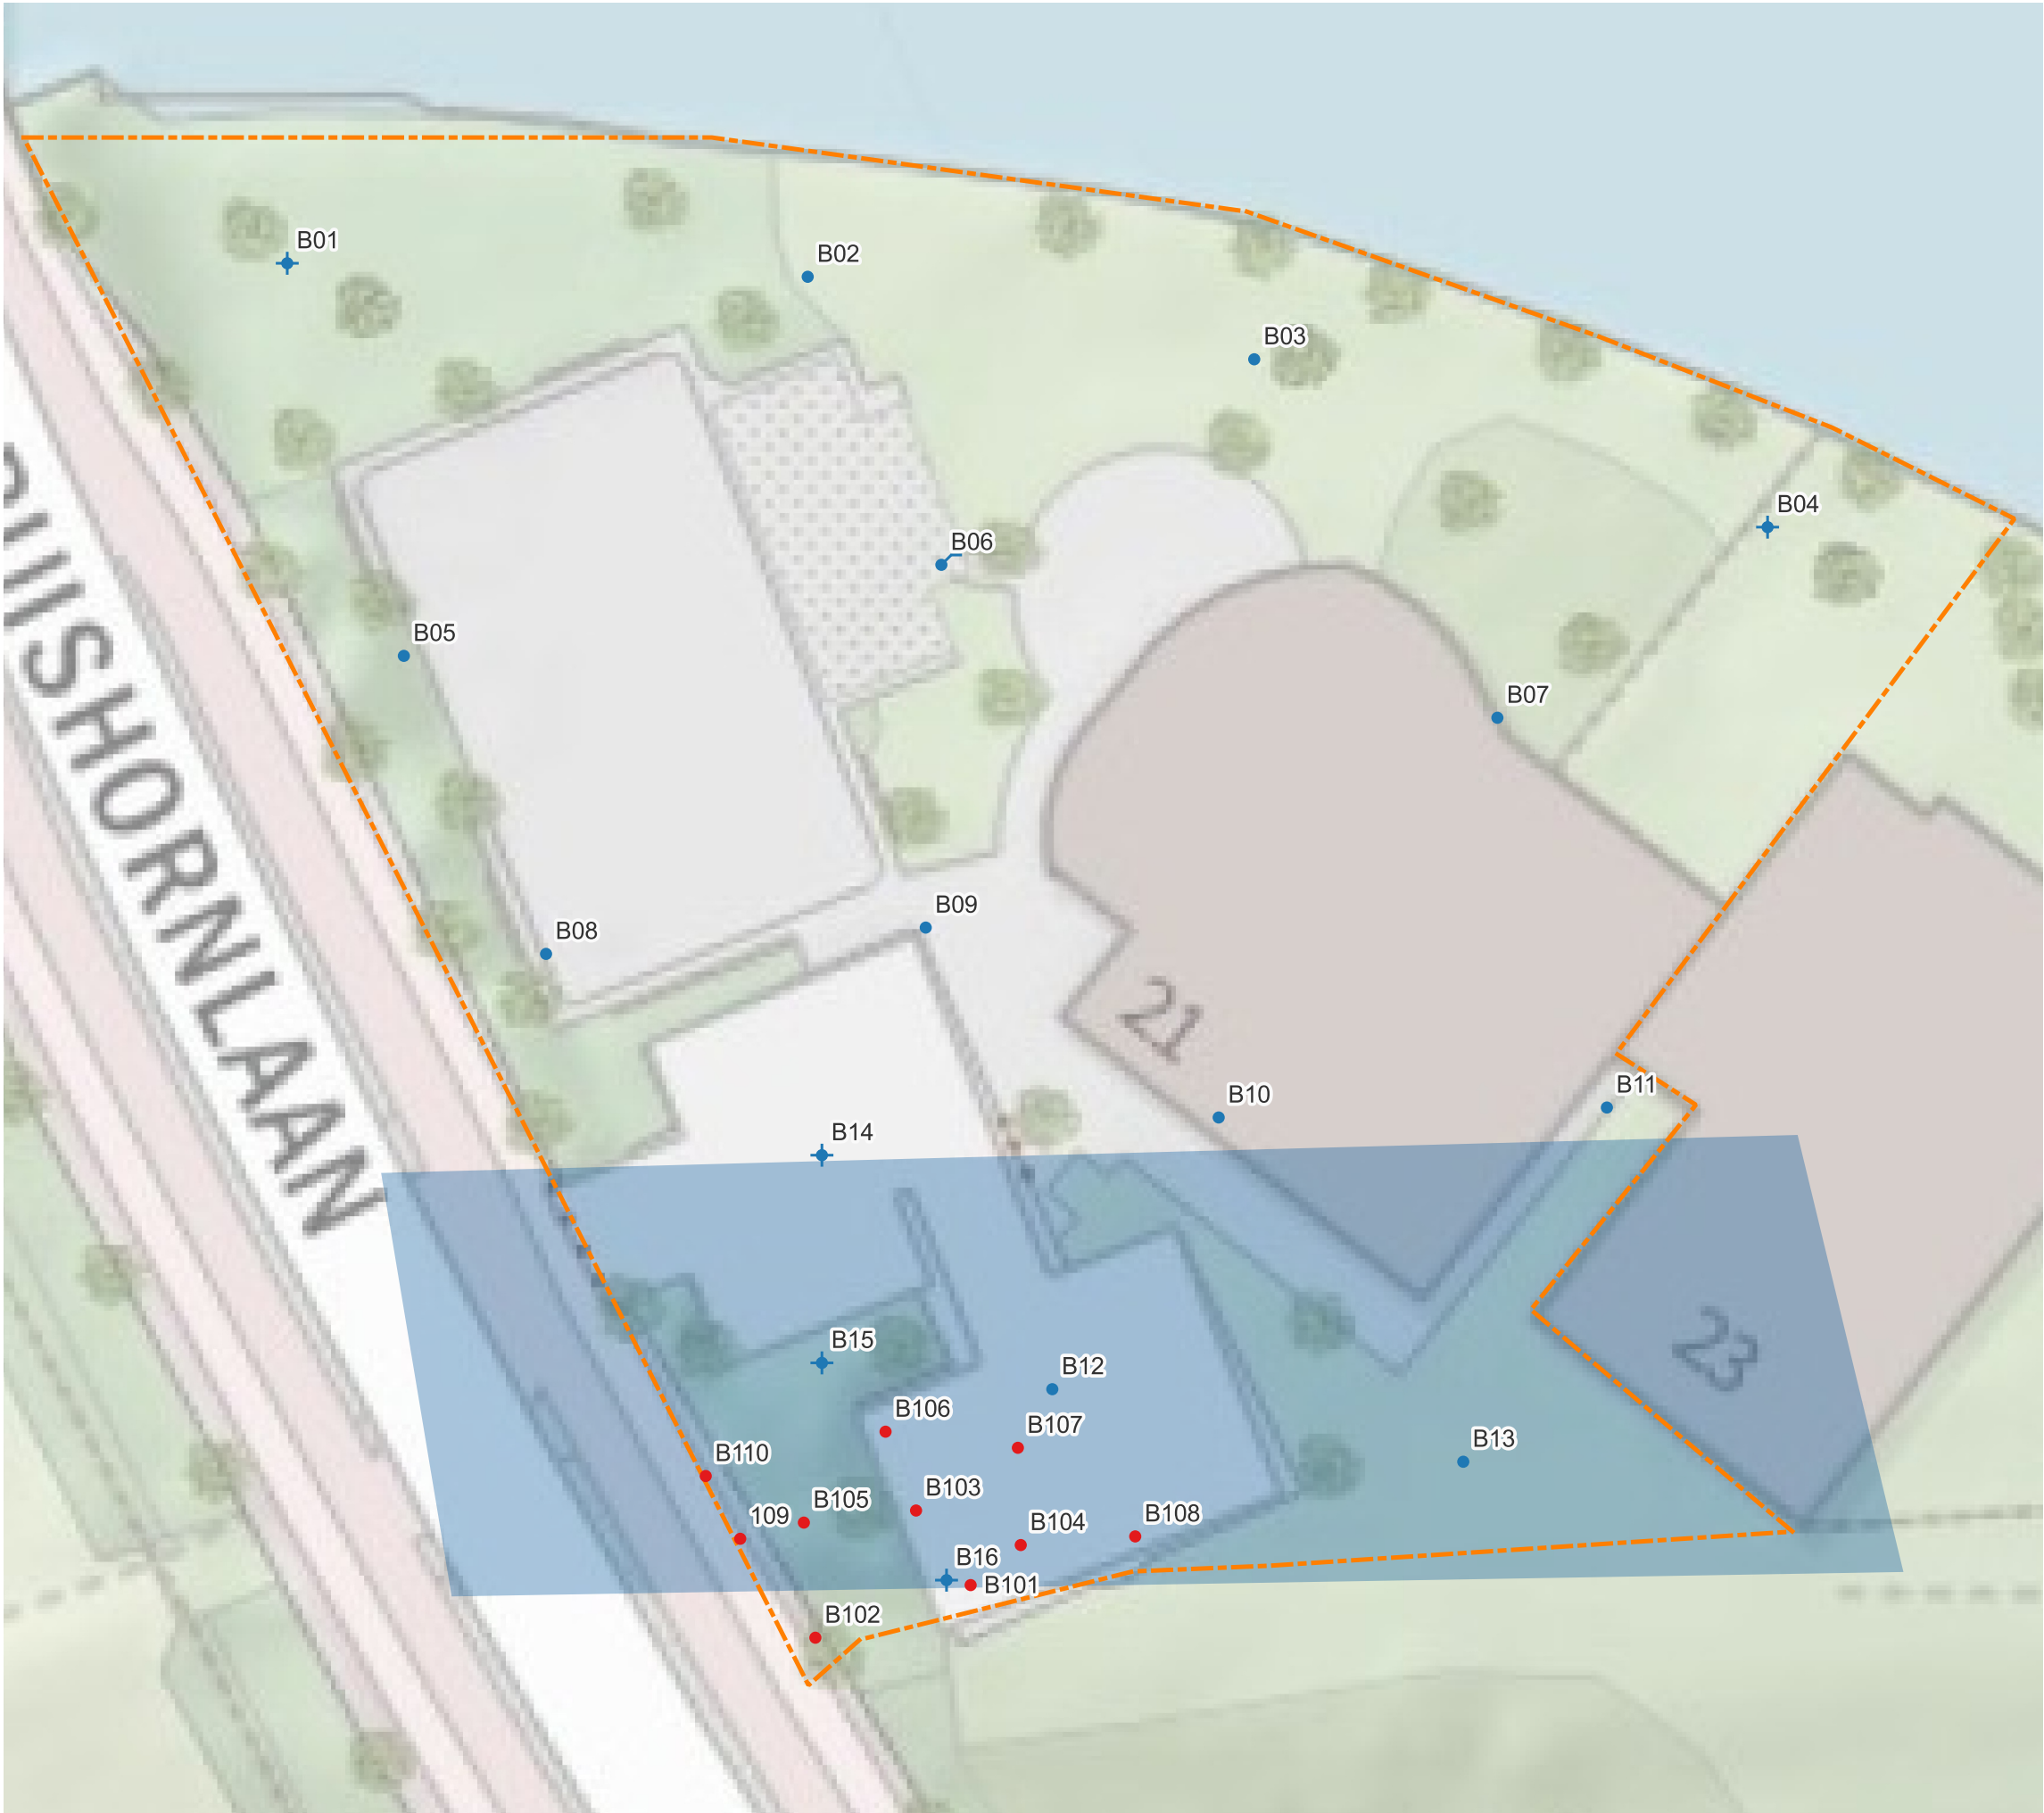
**BIJLAGE 1.2**  
Situatietekening

- Legenda**
- Onderzoekslocatie B
  - Vermoedelijke locatie gedempte watergang
  - Boorpunten verkennend bodemonderzoek
    - Boring tot 0,5 m-mv
    - Boring tot 2,0 m-mv
    - Boring met peilbuis
  - Boorpunten nader bodemonderzoek
    - Boring tot 2,0 m-mv
