Milieuhygiënisch vooronderzoek  
Verkennd milieukundig bodemonderzoek

Opdrachtgever : Gemeente Lisse  
:

In opdracht van de Gemeente Lisse is door IDDS een milieuhygiënisch vooronderzoek en een verkennend milieukundig bodemonderzoek uitgevoerd. De onderzoekslocatie is gelegen aan de Ruishornlaan 25 te Lisse (afbeelding 1).

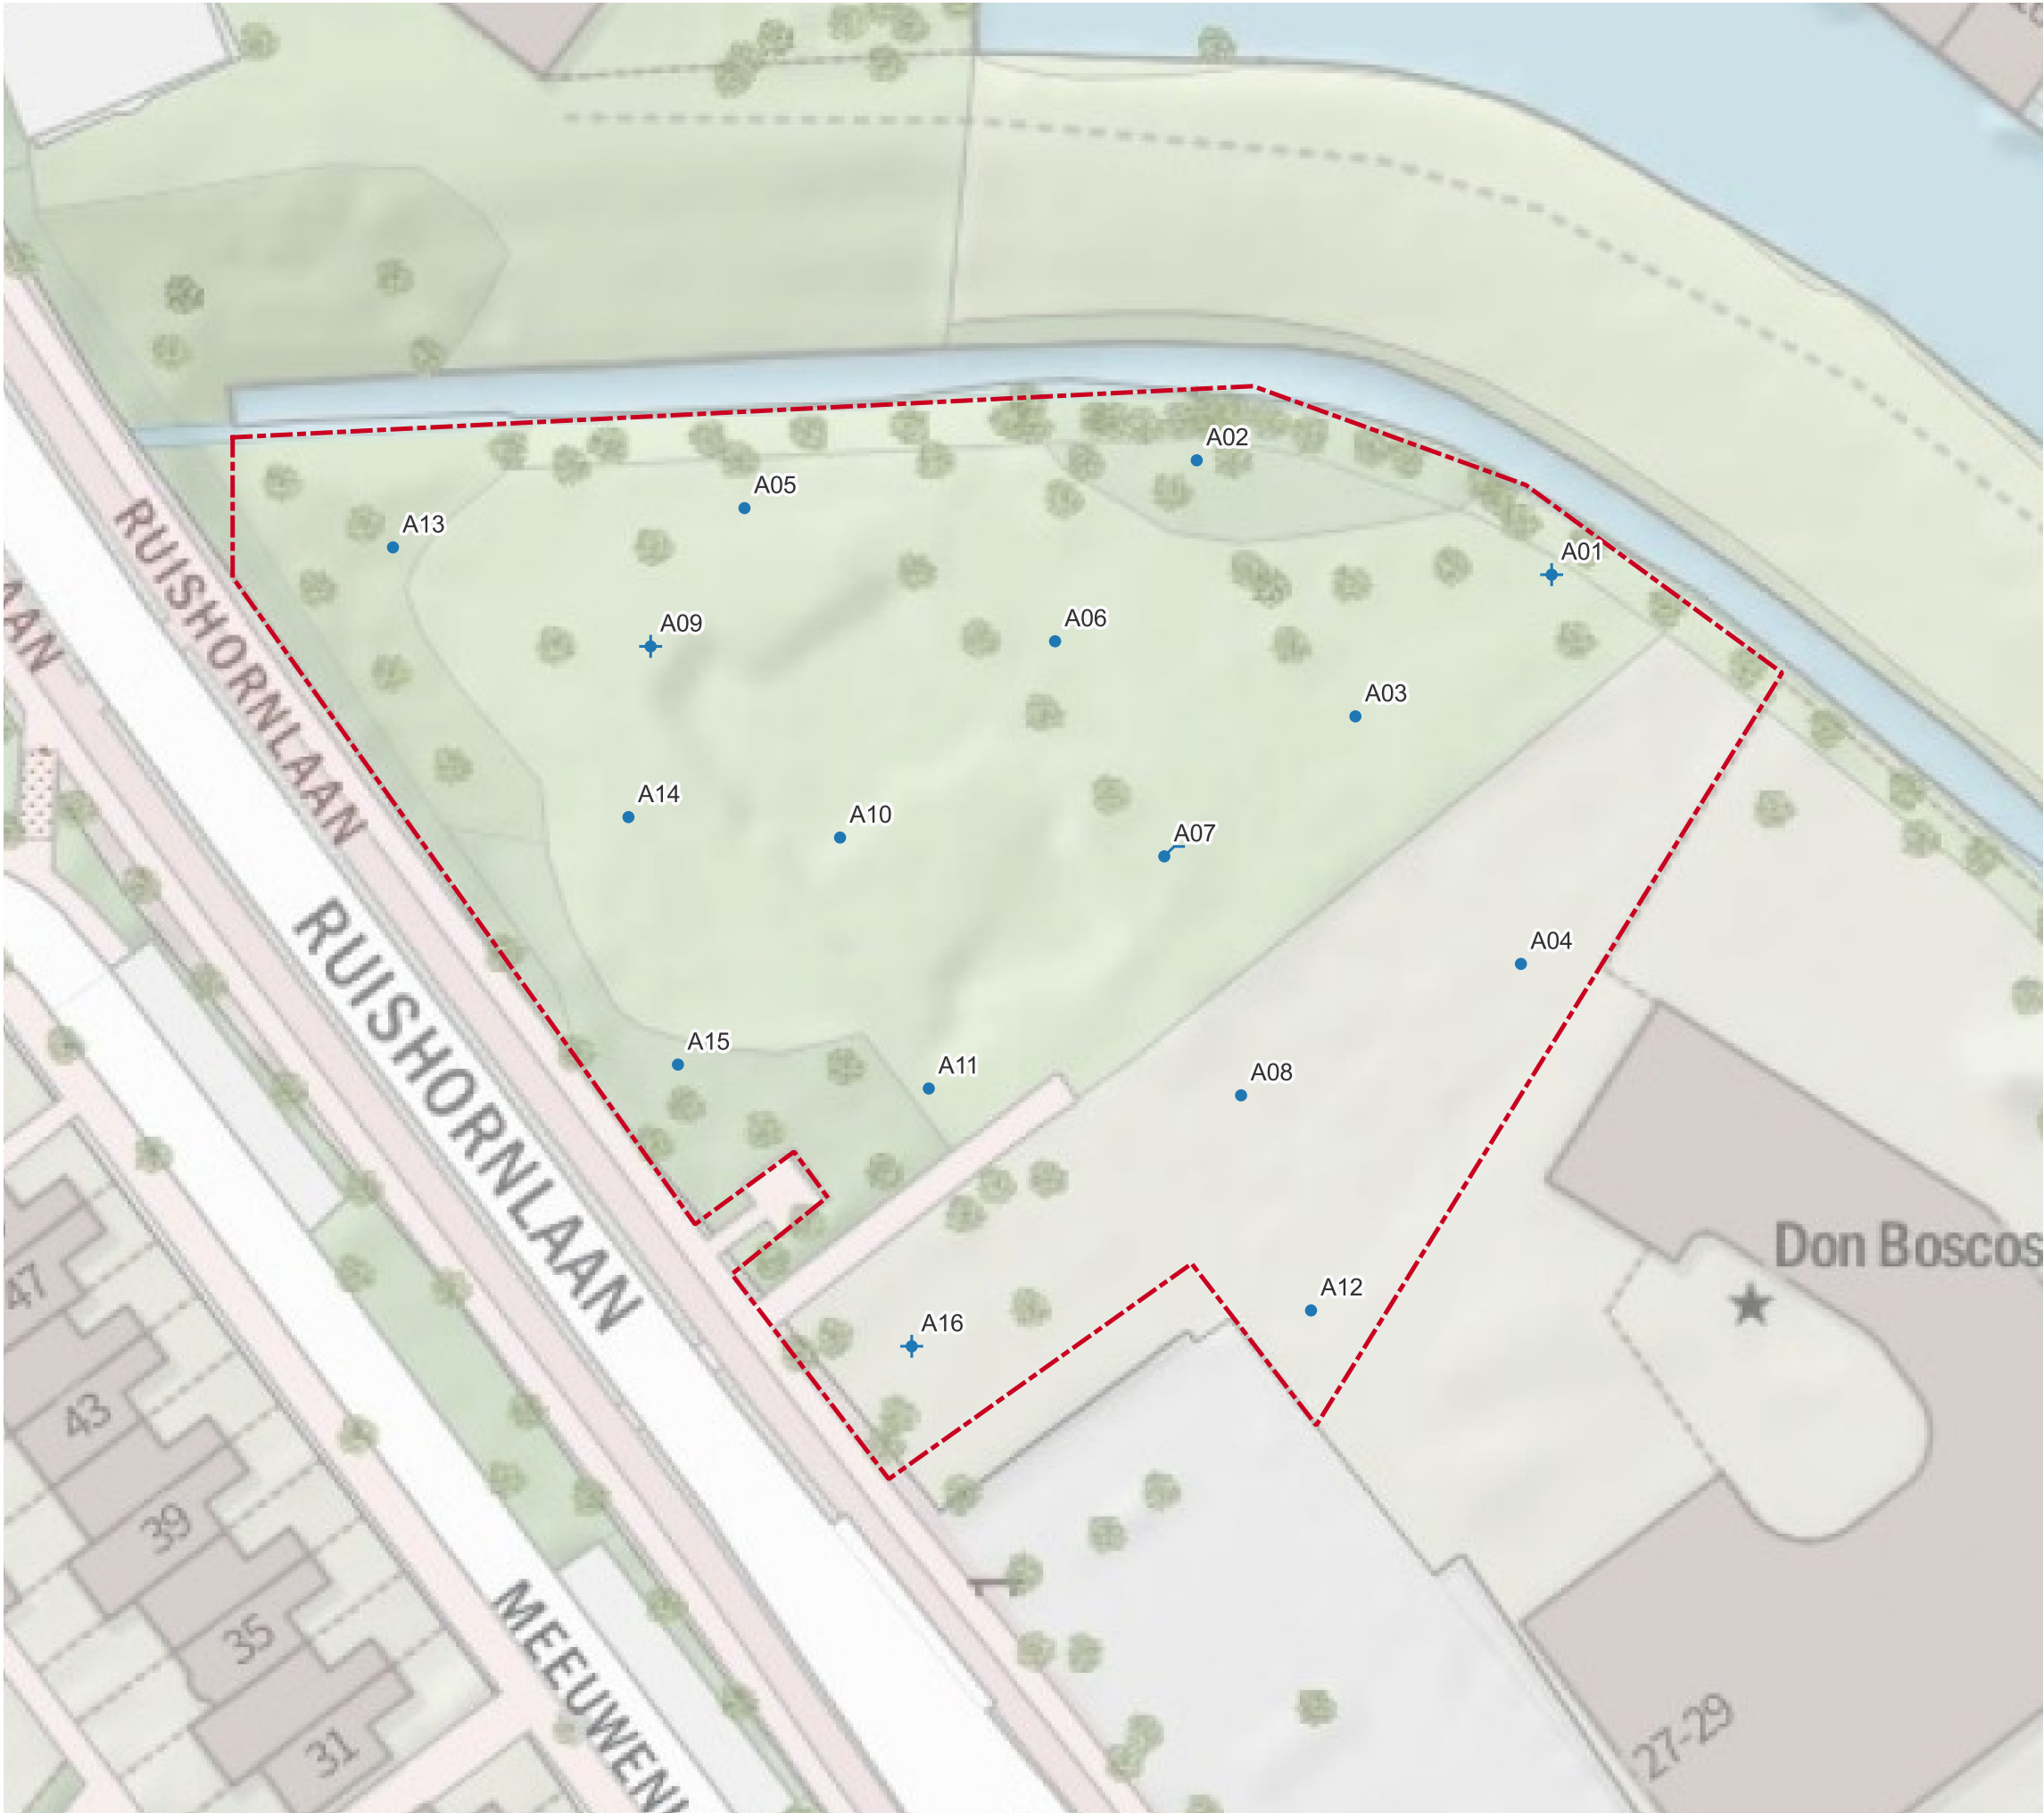
**BIJLAGE 1.2**  
Situatietekening

Een samenvatting van de tijdens het veldonderzoek uitgevoerde werkzaamheden is opgenomen in de navolgende tabel. De posities van de genoemde meetpunten zijn weergegeven op situatietekening 1.2 die in bijlage 1 is opgenomen.

- Deellocatie A
- Boorpunten onderzoekslocatie A
  - Boring tot 0,5 m-mv
  - ✦ Boring tot 2,0 m-mv
  - Boring met peilbuis
