## Schoolstraat 5-11 te Lisse

Milieuhygiënisch vooronderzoek  
Verkenkend milieukundig bodemonderzoek

Kenmerk                      A0636-06/ADRap1  
Datum                        21 juni 2021

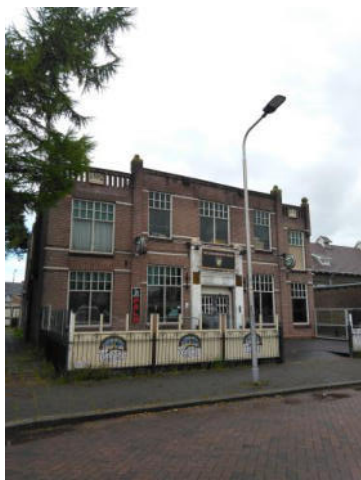
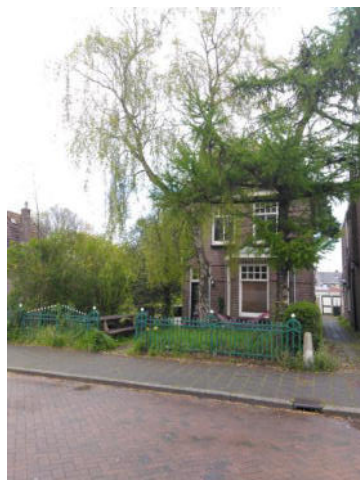
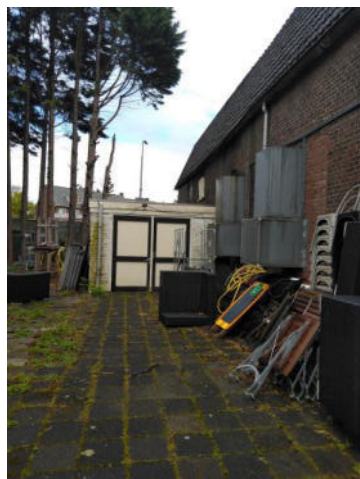
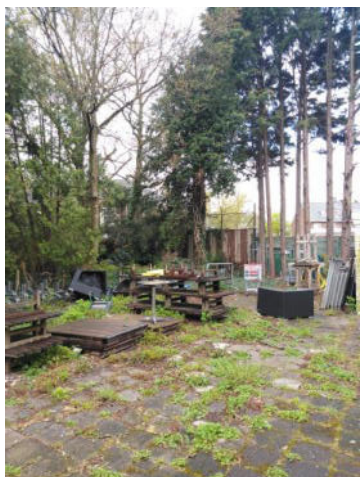
[BIJLAGE 2.5](#)  
Fotoreportage

De terreinverkenning is op 04-05-2021 uitgevoerd. Op basis van de terreinverkenning blijkt geen sprake te zijn van aanvullende bijzonderheden en hebben zich geen wijzigingen voorgedaan ten opzichte van de reeds verkregen gegevens.
