## Verkennd bodemonderzoek Visserkade (ong.) te Lisse

Opdrachtgever : SAB Arnhem  
Adres : Postbus 479  
Postcode & plaats : 6800 AL Arnhem

**Rapportnummer : MT.15375**

Groenlo, 4 november 2015

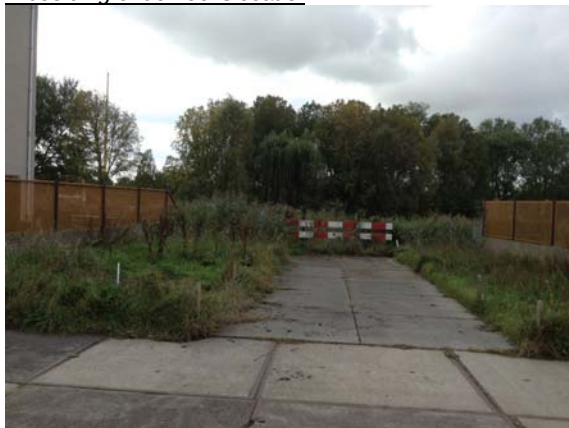
#### Afbeelding onderzoekslocatie:

De onderzoekslocatie is gelegen in een gebied wat herontwikkeld wordt voor woningbouw. Op de locatie is in het verleden een scheepswerfje en een metaalbewerkingsbedrijf aanwezig geweest. Ten tijde het onderzoek was de locatie braakliggend en er is een pad met stelconplaten aanwezig.

Het terrein is gedeeltelijk verhard met stelconplaten. Het terrein is niet opgehoogd. Op de locatie hebben zich in het verleden, voor zover bekend, geen calamiteiten voorgedaan.

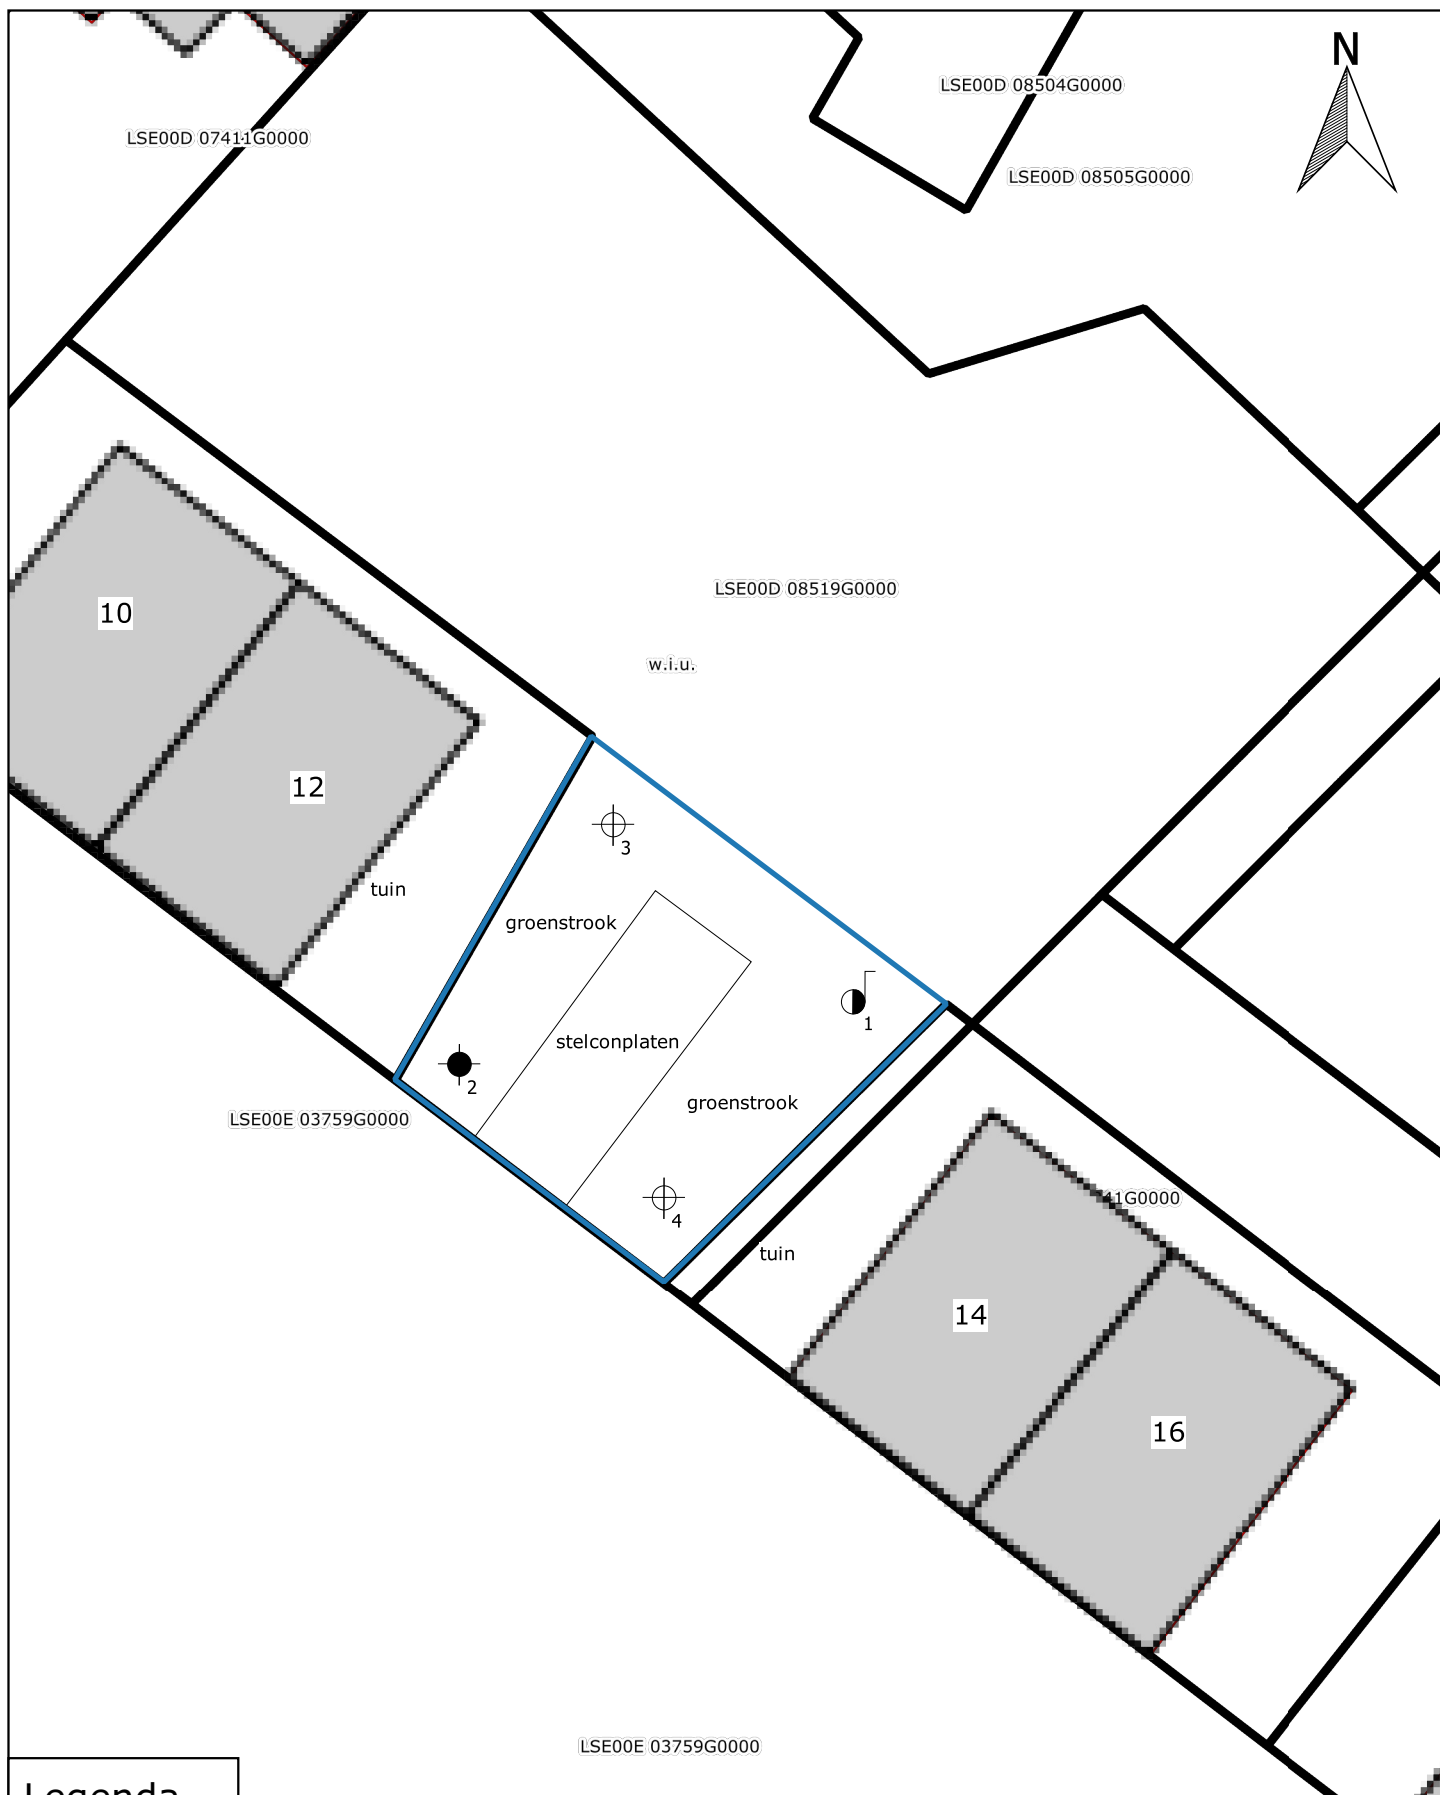
**SITUATIETEKENING MET MONSTERNAMEPUNTEN**

Op de tekening in bijlage 1c staan de diverse boringen weergegeven. De boorbeschrijvingen staan beschreven in bijlage 2.

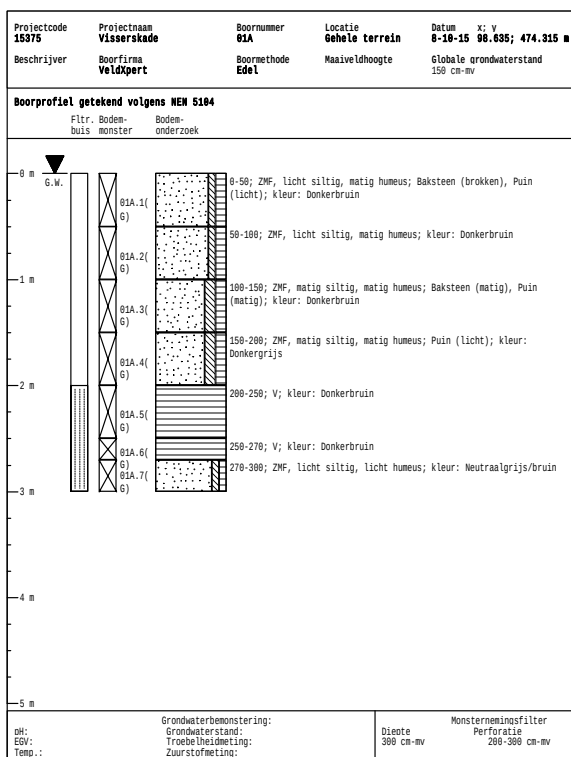
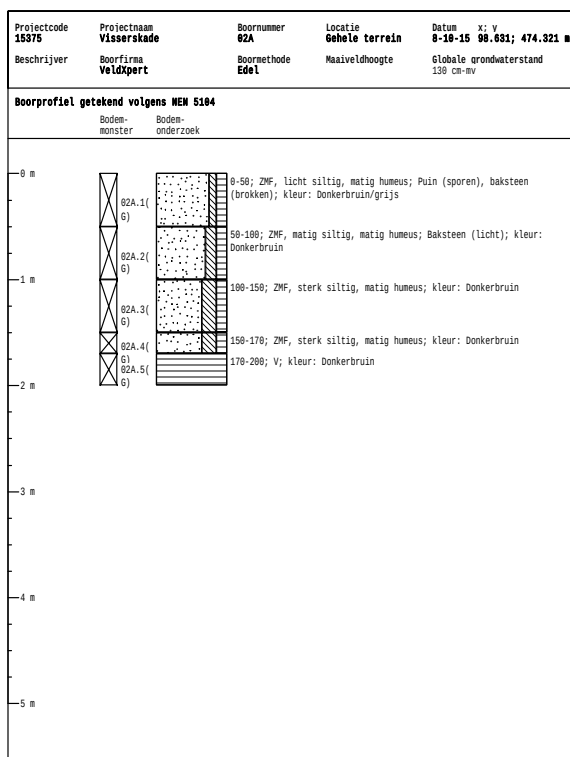
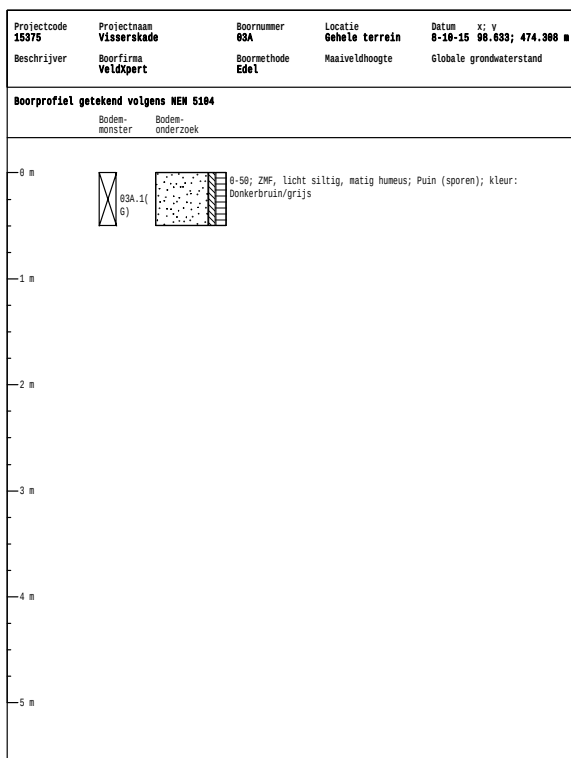
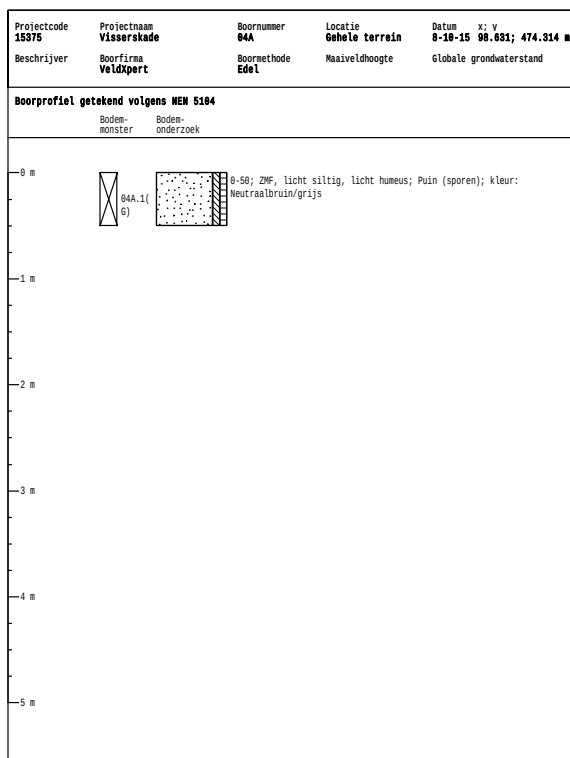
De bovengrond bestaat overwegend uit donkerbruin, matig fijn zand. Daaronder bestaat de ondergrond overwegend uit lichtbruin, matig fijn zand met een veen laag op circa 1,5 m-mv. Tijdens de monsternamming bedroeg de grondwaterstand 160 cm-mv. De complete omschrijvingen van de boorprofielen staan vermeld in bijlage 2.

| Boring | Traject (cm-mv) | Zintuiglijke afwijking |
| 01A | 0-50 | puin (licht), baksteen (brokken) |
| | 100-150 | puin (matig), baksteen (matig) |
| | 150-200 | puin (licht) |
| 03A | 0-50 | puin (sporen) |
| 04A | 0-50 | puin (sporen) |
| 02A | 0-50 | puin (sporen), baksteen (brokken) |
| | 50-100 | baksteen (licht) |

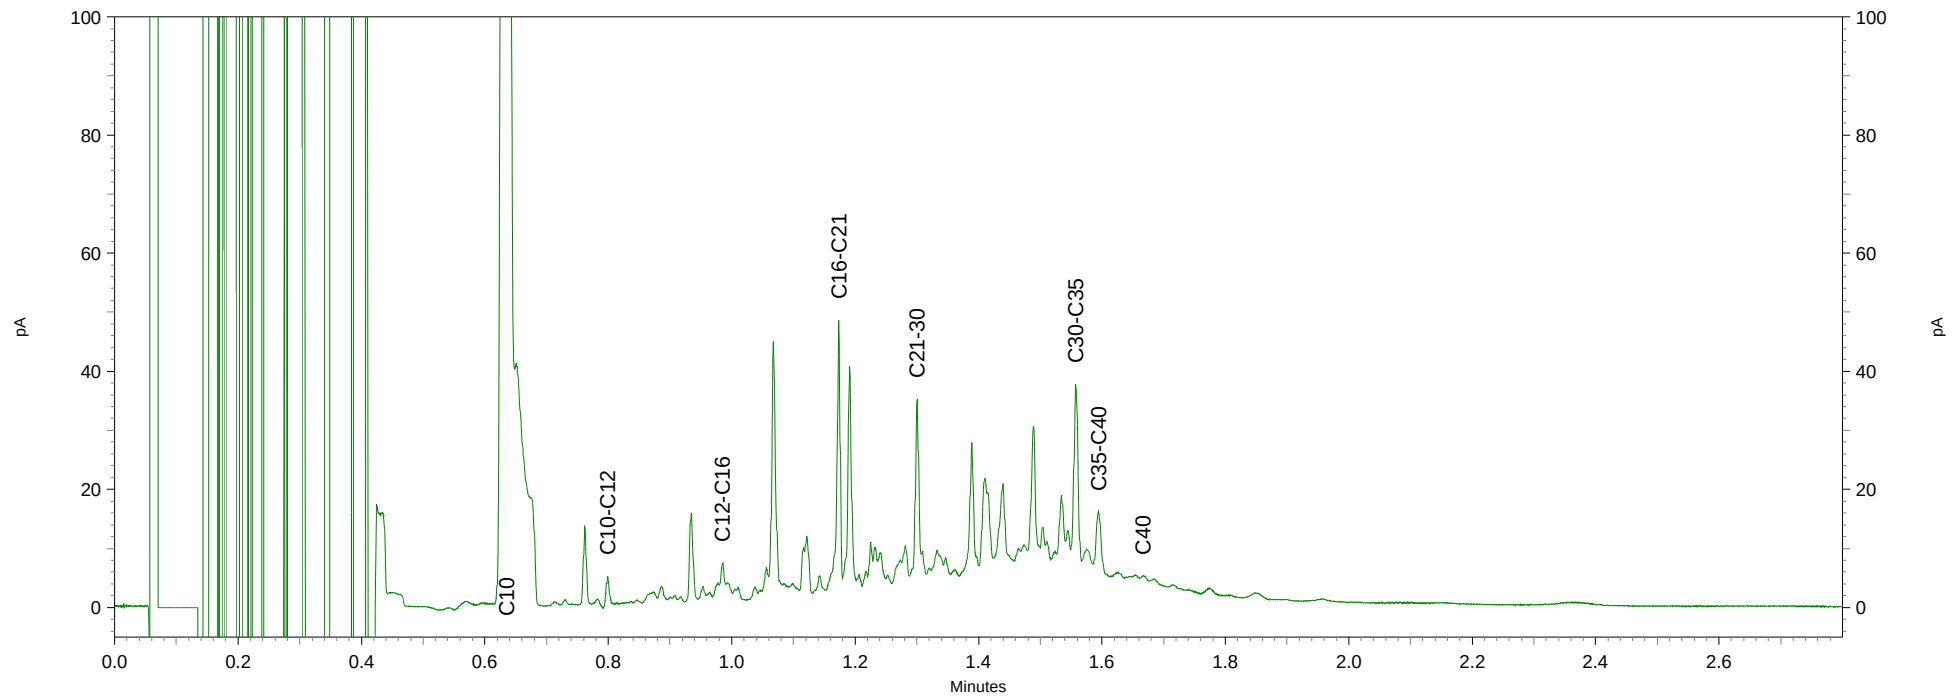
## Chromatogram TPH/ Mineral Oil

Sample ID.: 8772504  
Certificate no.: 2015119860  
Sample description.: 01A.1(g), 02A.1(g), 03A.1(g), 04A.1(g)>MM1  
V

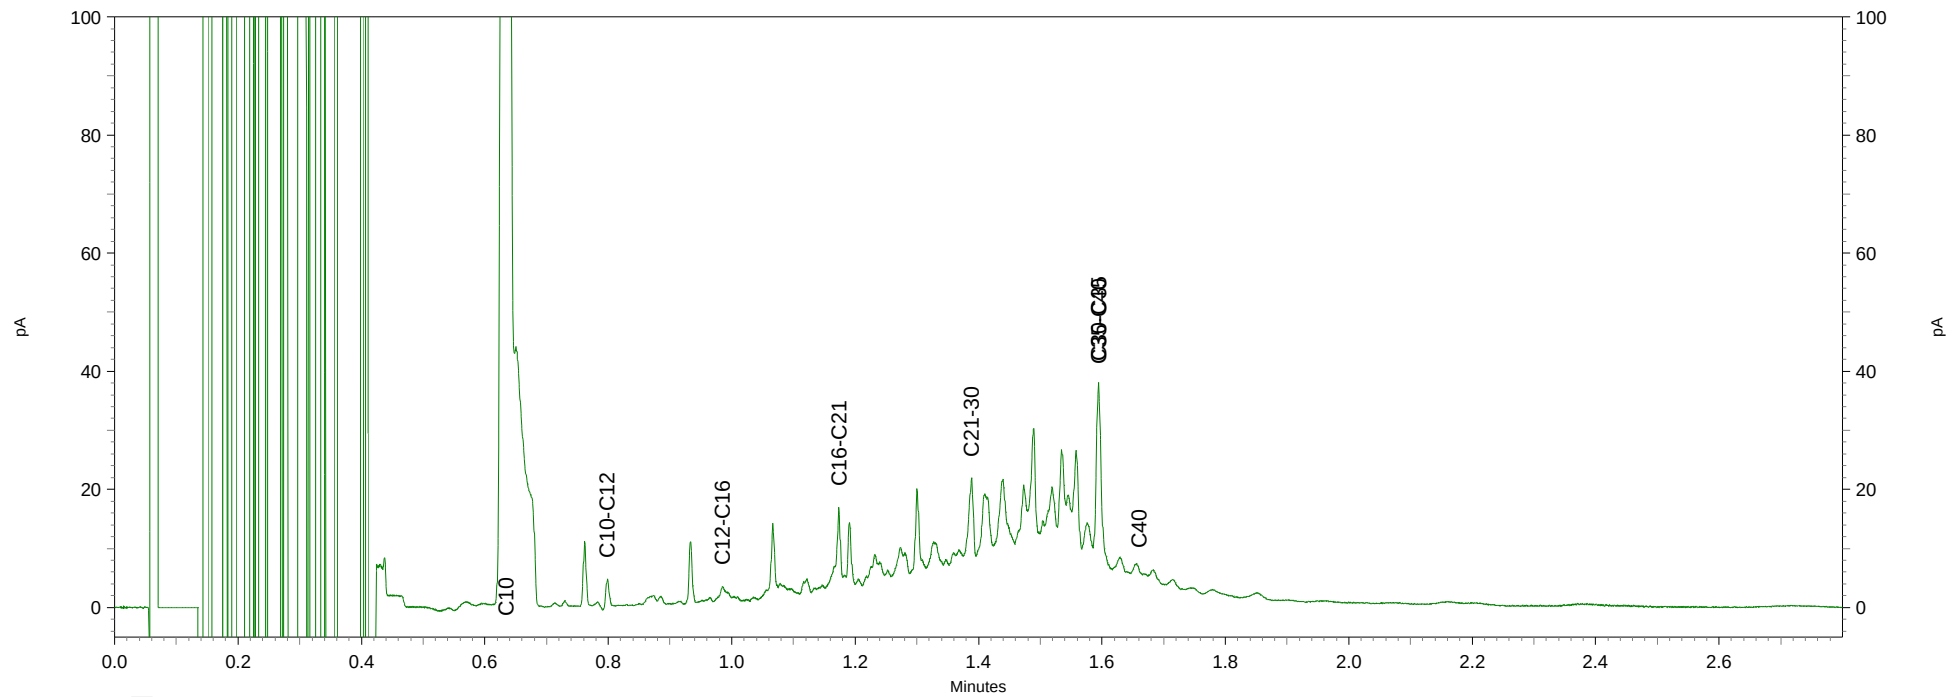
## Chromatogram TPH/ Mineral Oil

Sample ID.: 8772505  
Certificate no.: 2015119860  
Sample description.: 01A.3(g), 01A.4(g), 02A.2(g)>MM2  
V
