## Heereweg 31-33 te Lisse

Milieuhygiënisch vooronderzoek  
Verkennd bodemonderzoek  
Asfaltonderzoek

Kenmerk : 1904M546/IDI/rap1  
Datum : 29 november 2019

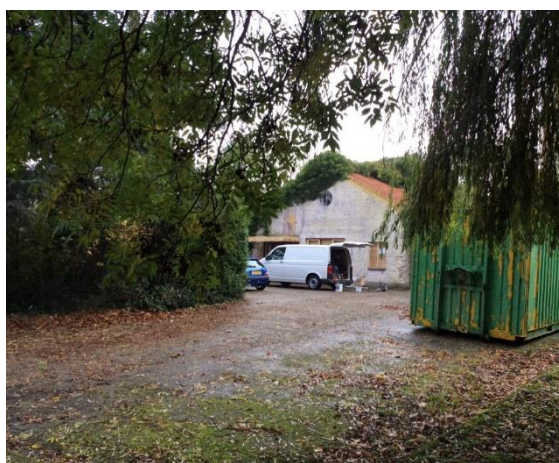
**Foto 1:** Zijaanzicht van de onderzoekslocatie

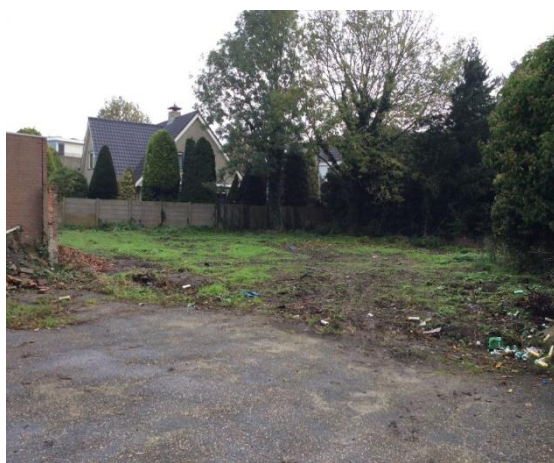
**Foto 2:** Zijaanzicht van de onderzoekslocatie

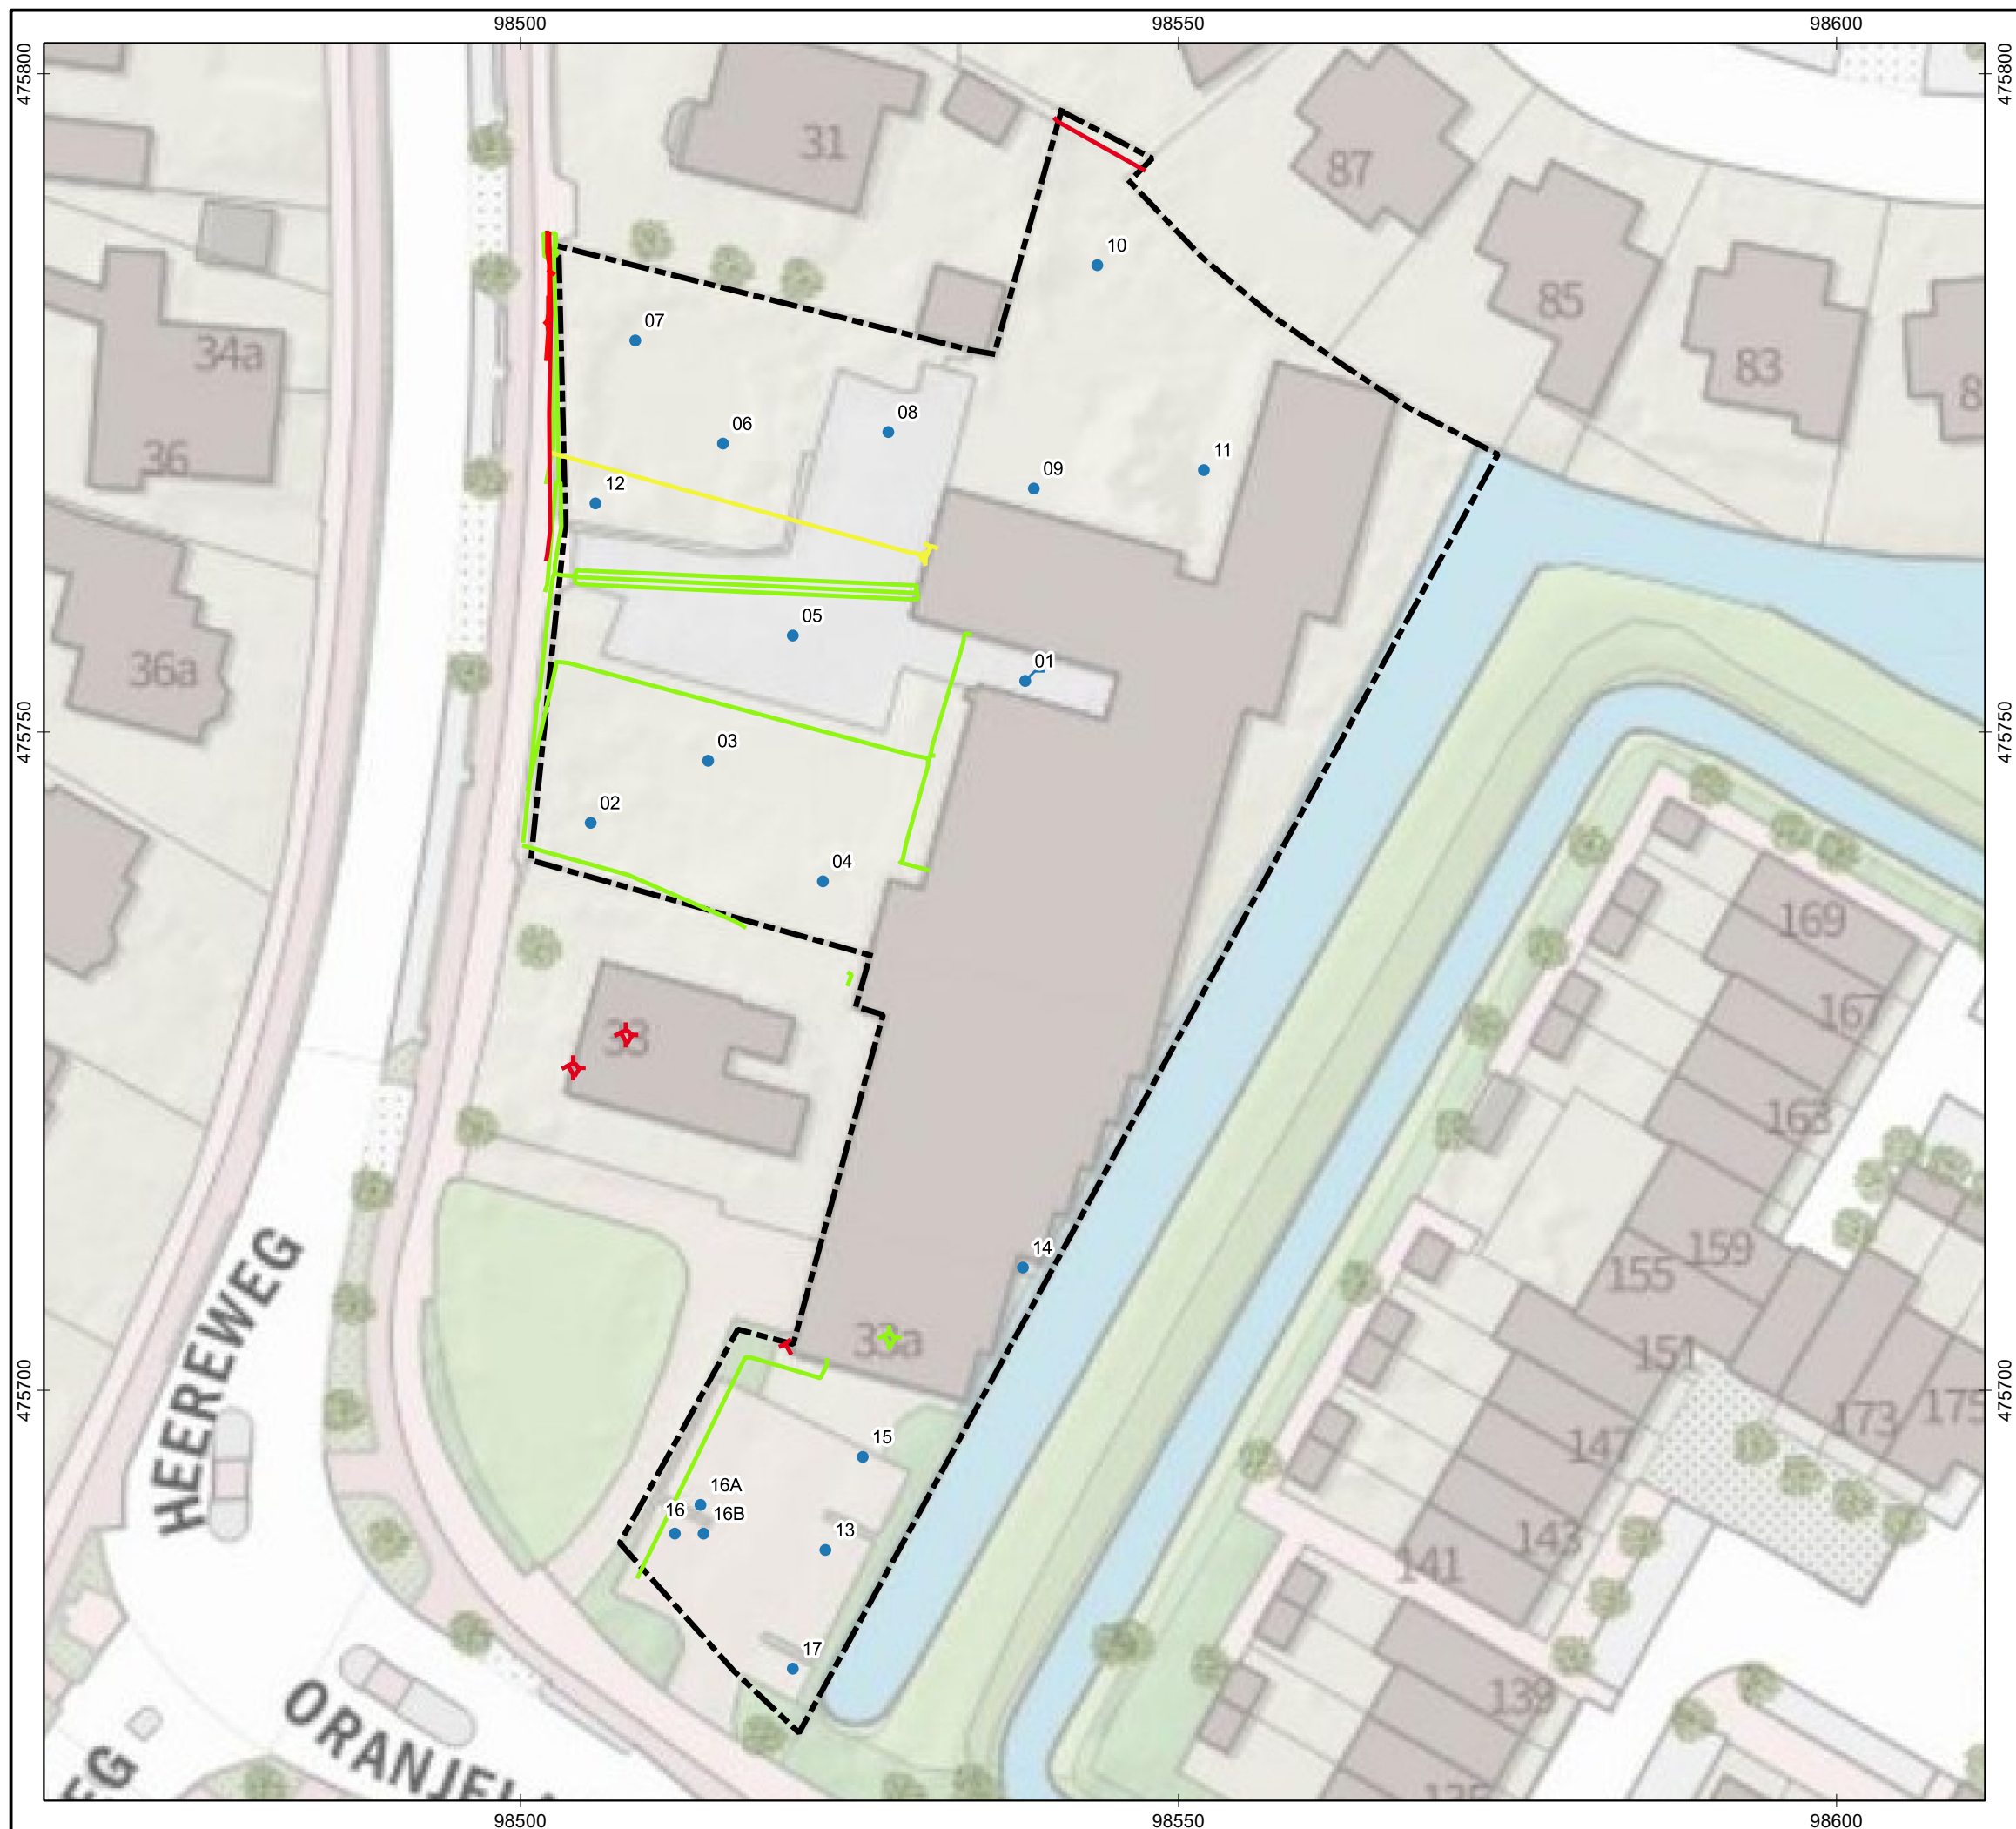
**BIJLAGE 1.2**  
SITUATIE TEKening MET BOORPUNTEN

| Onderzoeksvraag | | |
|---|---|---|
| Situering | De globale ligging van de onderzoekslocatie is weergegeven op overzichtskaart 1.1 welke is opgenomen in bijlage 1. De begrenzing van de onderzoekslocatie is weergegeven op situatietekening 1.2 welke is opgenomen in bijlage 1. | |

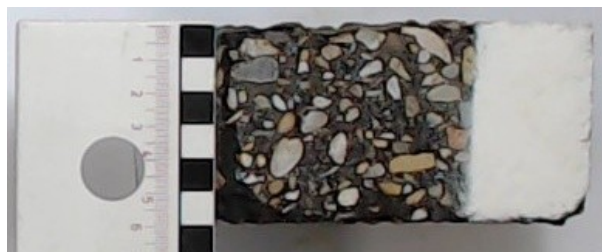
PAK-detector: geen fluorescentie waargenomen

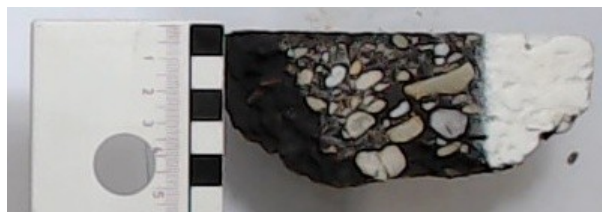
PAK-detector: geen fluorescentie waargenomen
