## Percelen I2081 en I3145 te Maassluis

Milieuhygiënisch vooronderzoek  
Verkennd milieukundig bodemonderzoek

Kenmerk : A4008-06/PBE/rap1  
Datum : 10 mei 2023

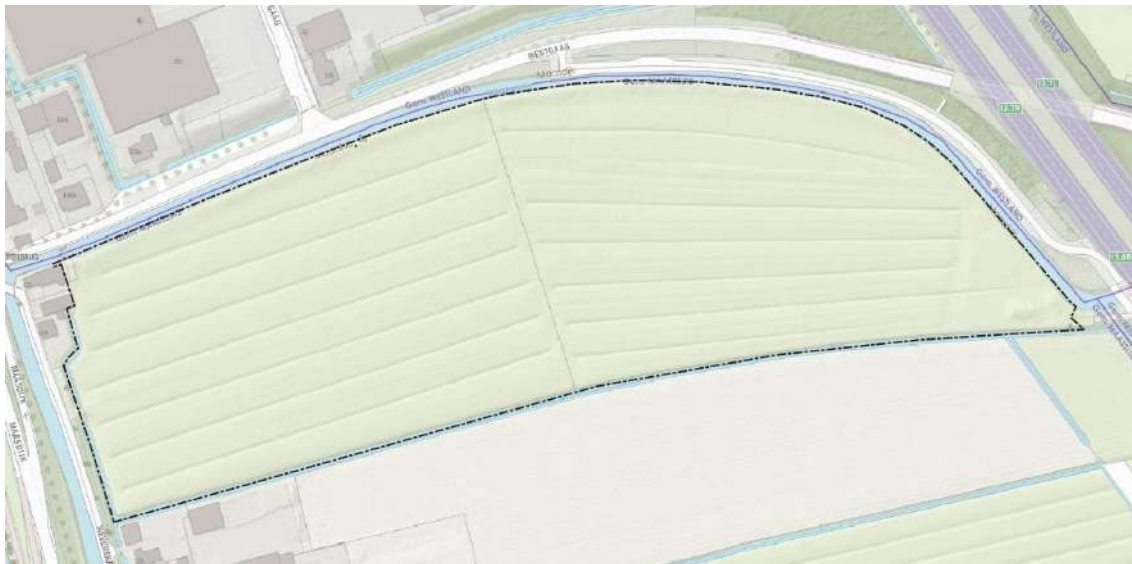
Afbeelding 1: Onderzoeksgebied (bron: OpenTopo)

In opdracht van Wilgenrijk B.V. en Van Mierlo Planontwikkeling B.V. is door IDDS een milieuhygiënisch vooronderzoek en een verkennend milieukundig bodemonderzoek uitgevoerd. De onderzoekslocatie betreft de kadastrale percelen I2081 en I3145 gelegen, achter Weverskade 129 te Maassluis (afbeelding 1).

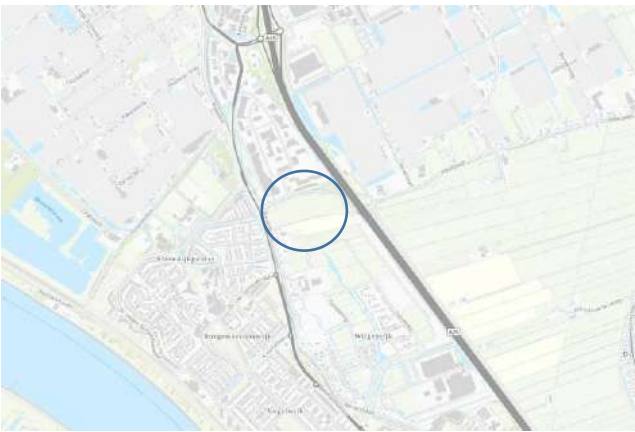
| Onderzoeksvraag | | |
|---|---|---|
| Belendingen | Alle richtingen | <p>Rondom de locatie is sprake van agrarisch gebied bestaande uit weilanden en boerenerven. Ten noorden van de locatie is een bedrijventerrein aanwezig. Ten oosten van de locatie ligt een snelweg.</p> <p>Afbeelding 2: Onderzoekslocatie en belendingen<br/>(bron: IDDS Projectenkaart)</p> |

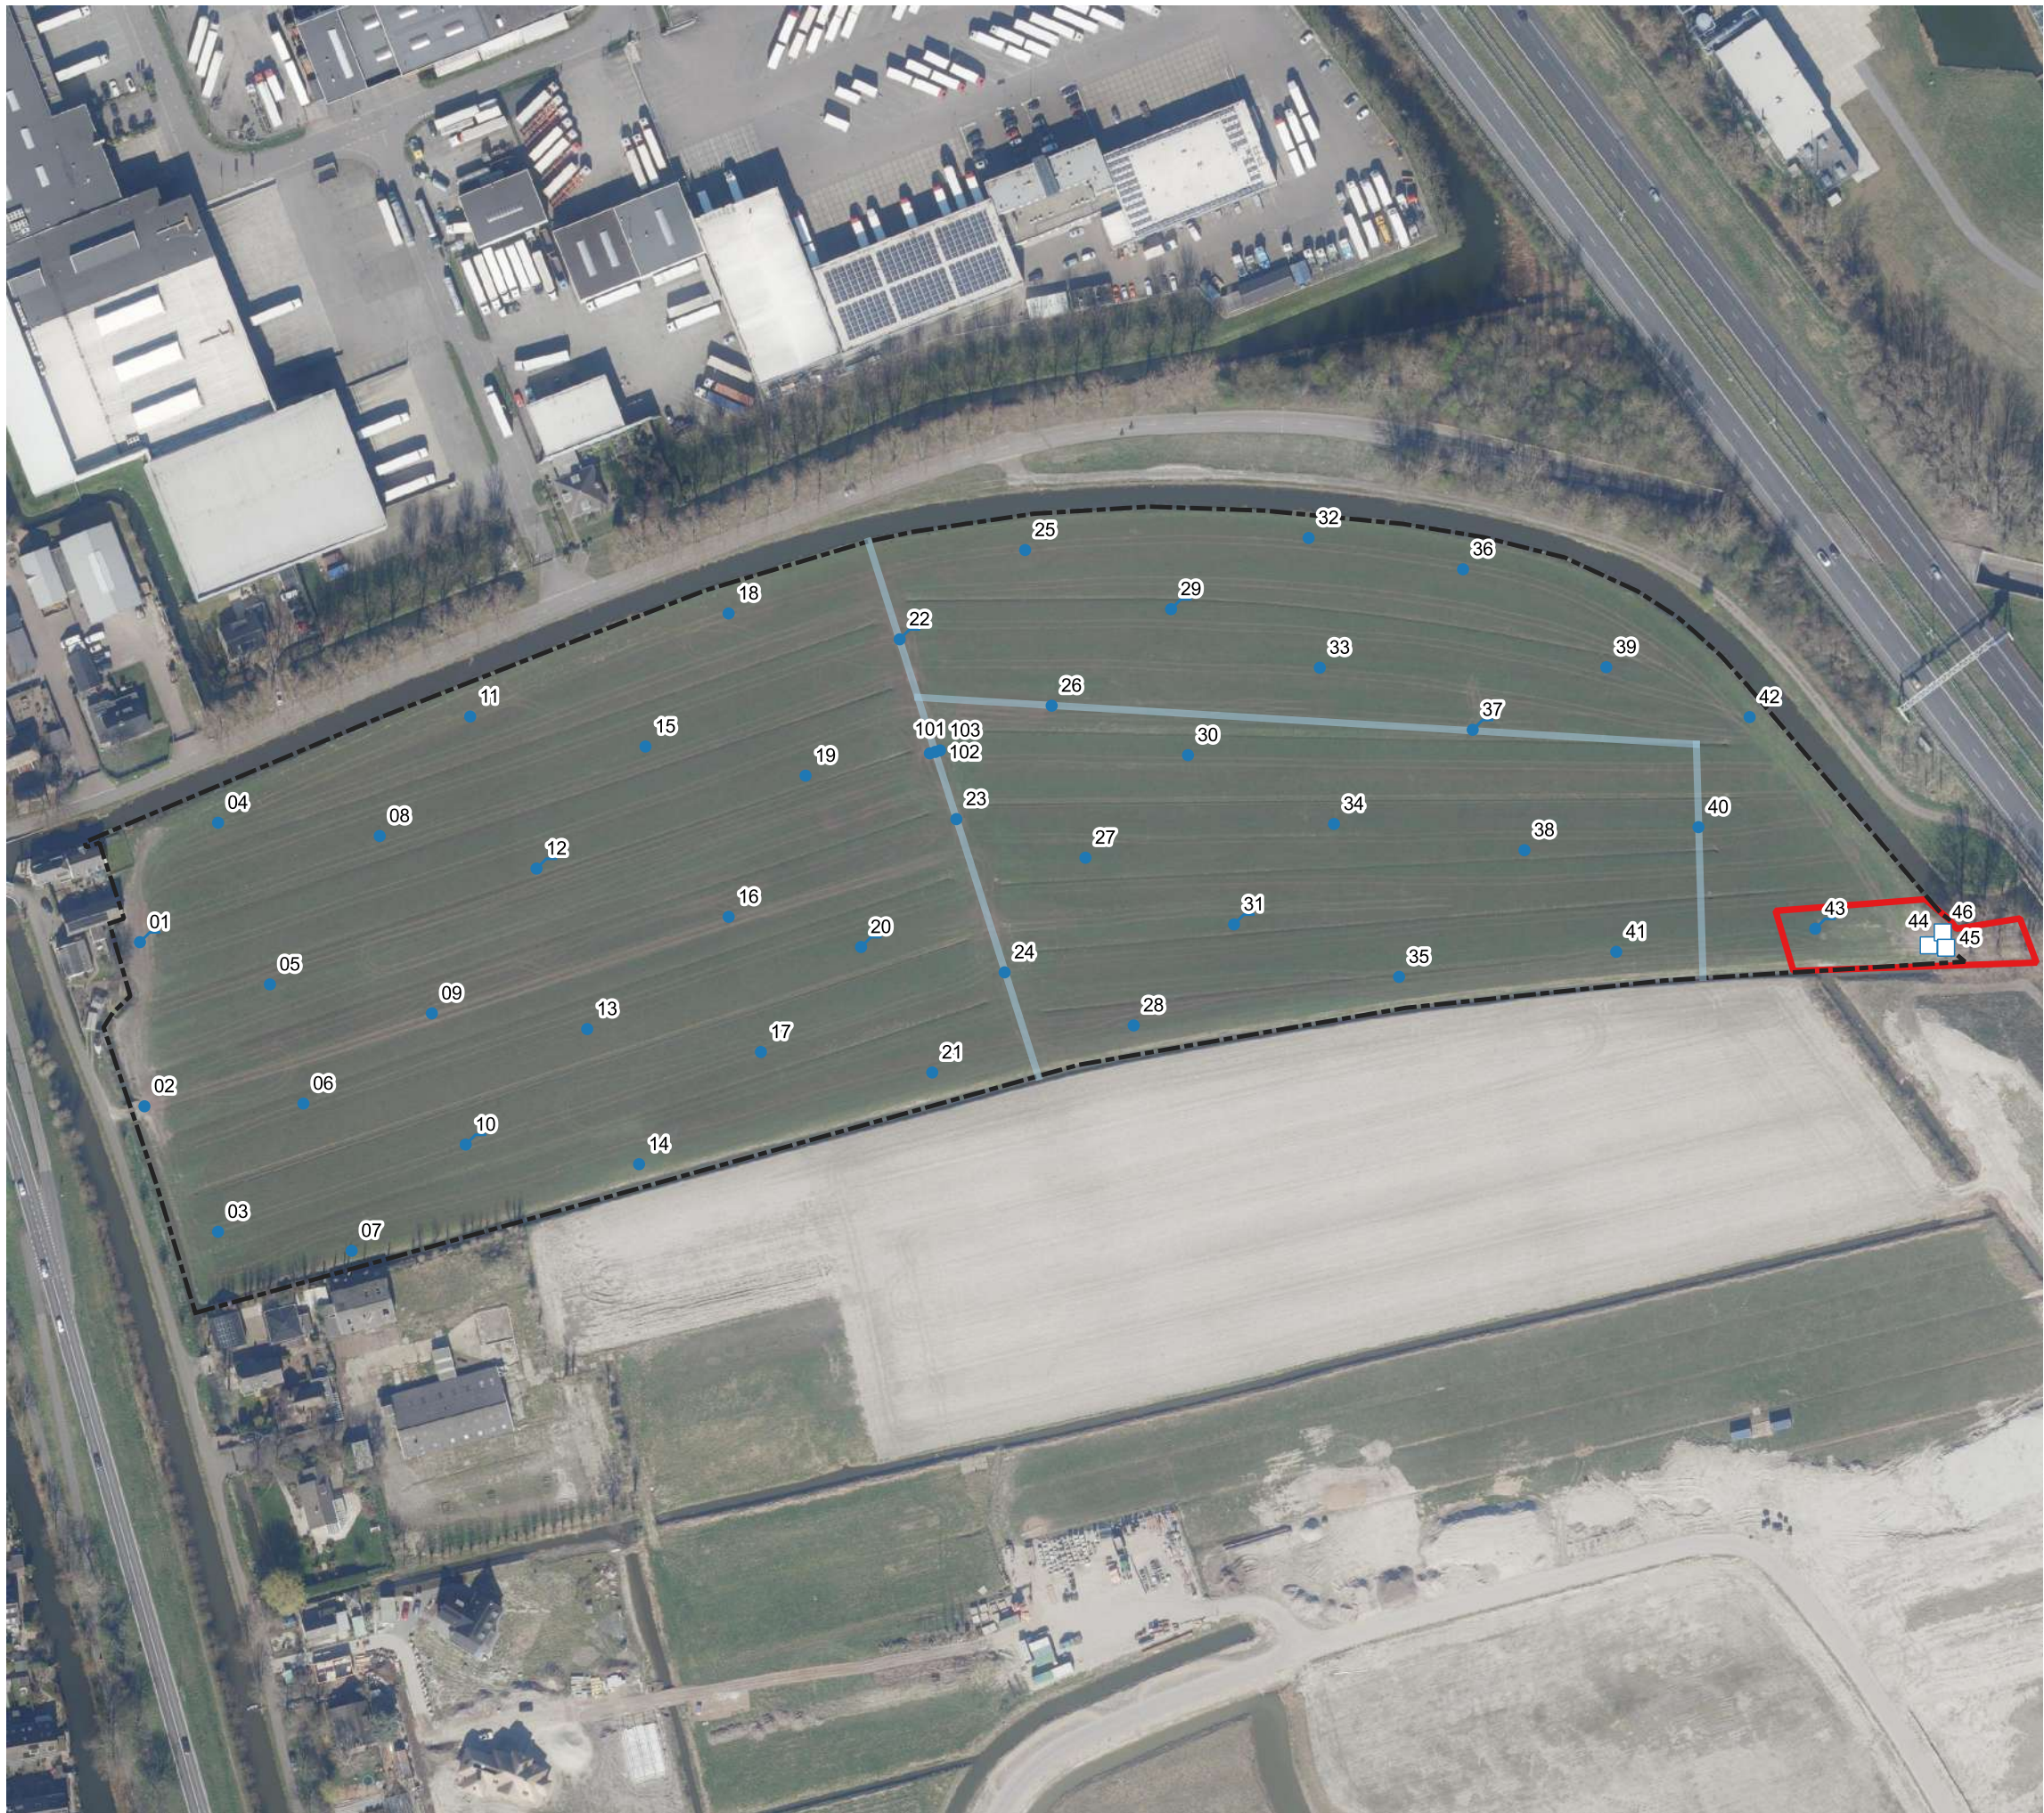
**BIJLAGE 1.2**  
Situatietekening

- Plangebied
- Opgehoogd terreindeel
- Gedempte sloten
- Boringen
  - Boring
  - Boring met peilbuis
  - Inspectiegat

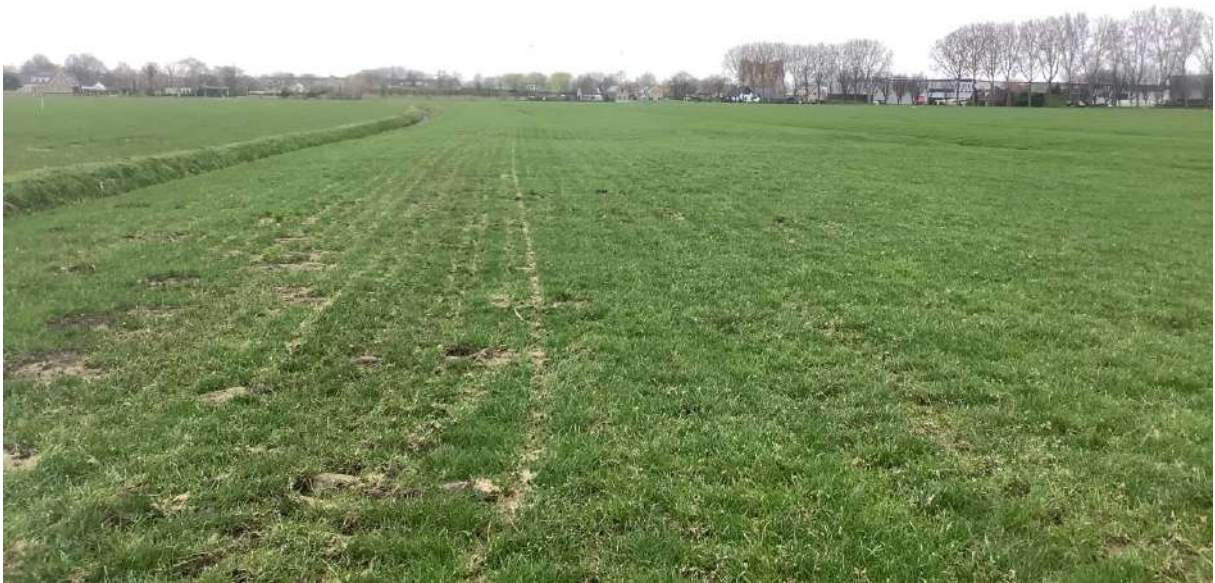
**BIJLAGE 2.2**  
Fotoreportage

De terreinverkenning is op 28 maart 2023 uitgevoerd. Op basis van de terreinverkenning blijkt bij het toegangspad op het oostelijke deel van de locatie een halfverharding aanwezig te zijn. Naar aanleiding hiervan is in overleg met de opdrachtgever besloten om deze gelijktijdig te onderzoeken op asbest en samenstelling en uitloging teneinde de hergebruiksmogelijkheden te bepalen.
