# Activiteitenplan

**Maasdelta complex 3, 7, 8, 9 & 15**

**Maassluis**

| Datum | 04 december 2020 |

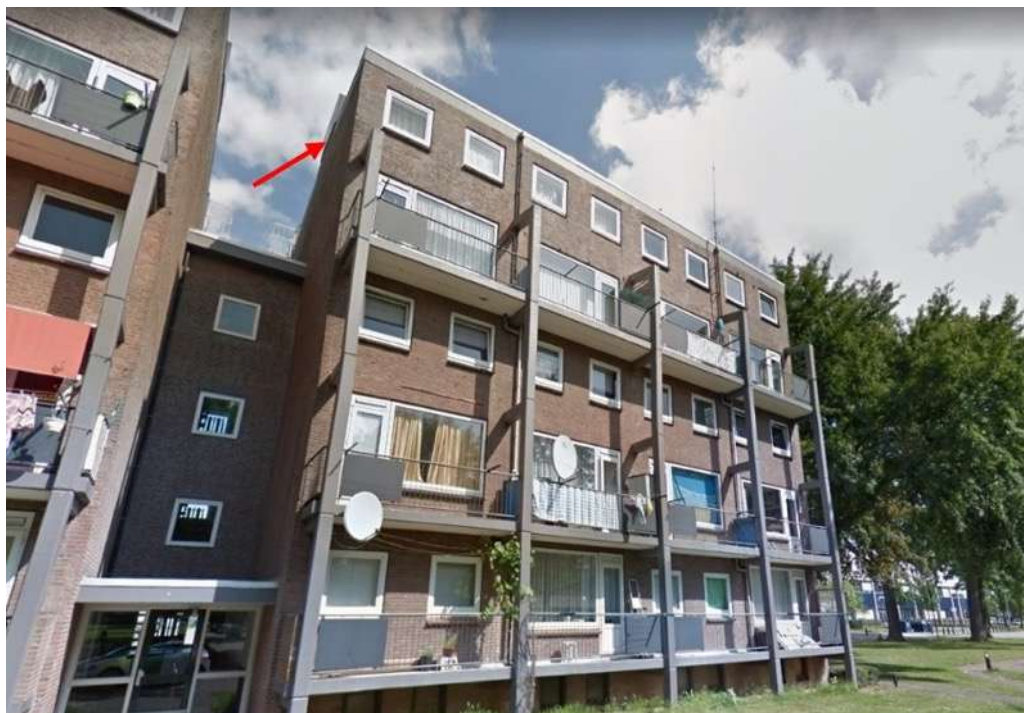
Figuur 6. Uitvlieglocatie gewone dwergvleermuis in complex 3.

In het onderzochte appartementsgebouw aan de Monseigneur Bekkerslaan is in het voorjaar op de eerste avond, 27 mei 2020, vrij snel na zonsondergang een gewone dwergvleermuis uitgevlogen. Hij bleef een poos foerageren rondom de bomen aan de noordoostkant van het gebouw. Ook was er wederom een uitvliegende gewone dwergvleermuis op dezelfde locatie op de tweede avond, op 1 juli, en weer vanuit dezelfde hoek uit de liftschacht. Aan de noord- en de westkant van het gebouw was in het voorjaar in het geheel geen vleermuisactiviteit.

In totaal is bij complex 3 een zomerverblijf en een paarverblijf van de gewone dwergvleermuis geconstateerd.

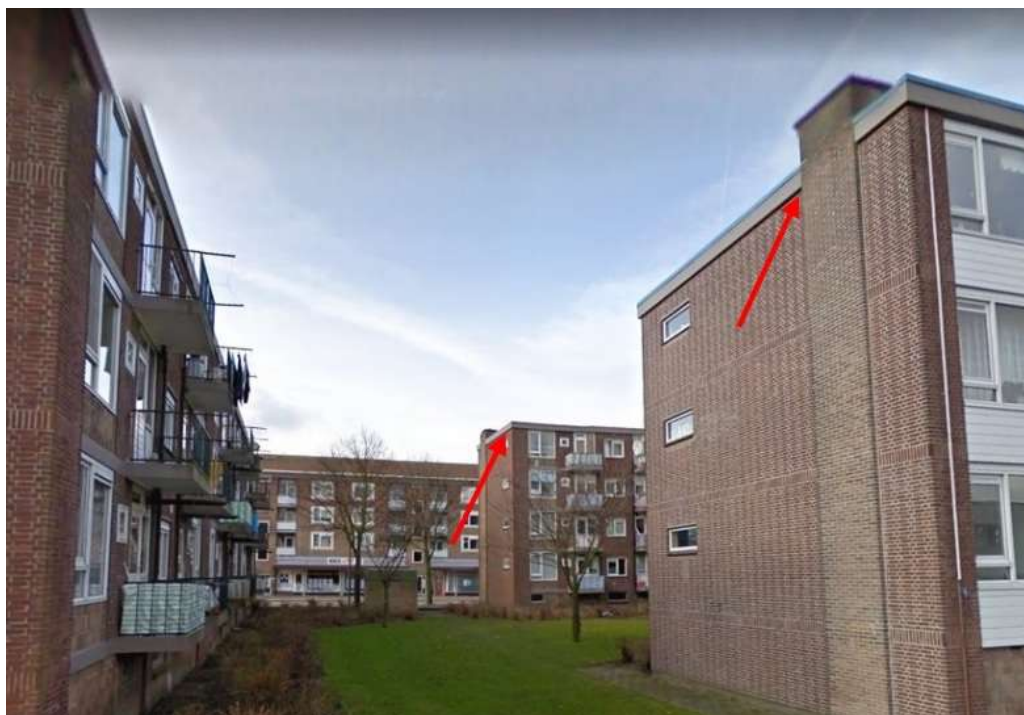
Figuur 8. Uitvlieglocaties gewone dwergvleermuis in complex 7 (achter) en complex 9 (voor).

Op 23 mei werd op de hoek van het appartementengebouw aan de Van Lennepstraat ter hoogte van huisnummer 7 een uitvliegende gewone dwergvleermuis waargenomen. Op de hoek van het appartement ter hoogte van het adres PC Hooftstraat 55 werden op 23 mei en op 24 juni rond 22.15 uur twee uitvliegende gewone dwergvleermuizen geconstateerd. Ze bleven foerageren onder de bomen van het tussenliggende grasveld.

In totaal zijn bij de complexen 7, 8 en 9 drie paarterritoria geconstateerd, waarvan er twee tevens zomerverblijf zijn.

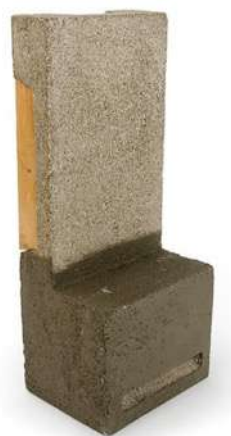
Figuur 9. Vivara inbouwsteen IB VL 01.
