### RAPPORT betreffende een aanvullend bodemonderzoek Buytewech-Noord te Nieuwkoop

Datum : 21 maart 2018  
Kenmerk : 1703K260/JHA/rap2

Opdrachtgever : Gemeente Nieuwkoop  
: p/a Omgevingsdienst West-Holland  
: De heer A. Heins  
: Postbus 159  
: 2300 AD Leiden

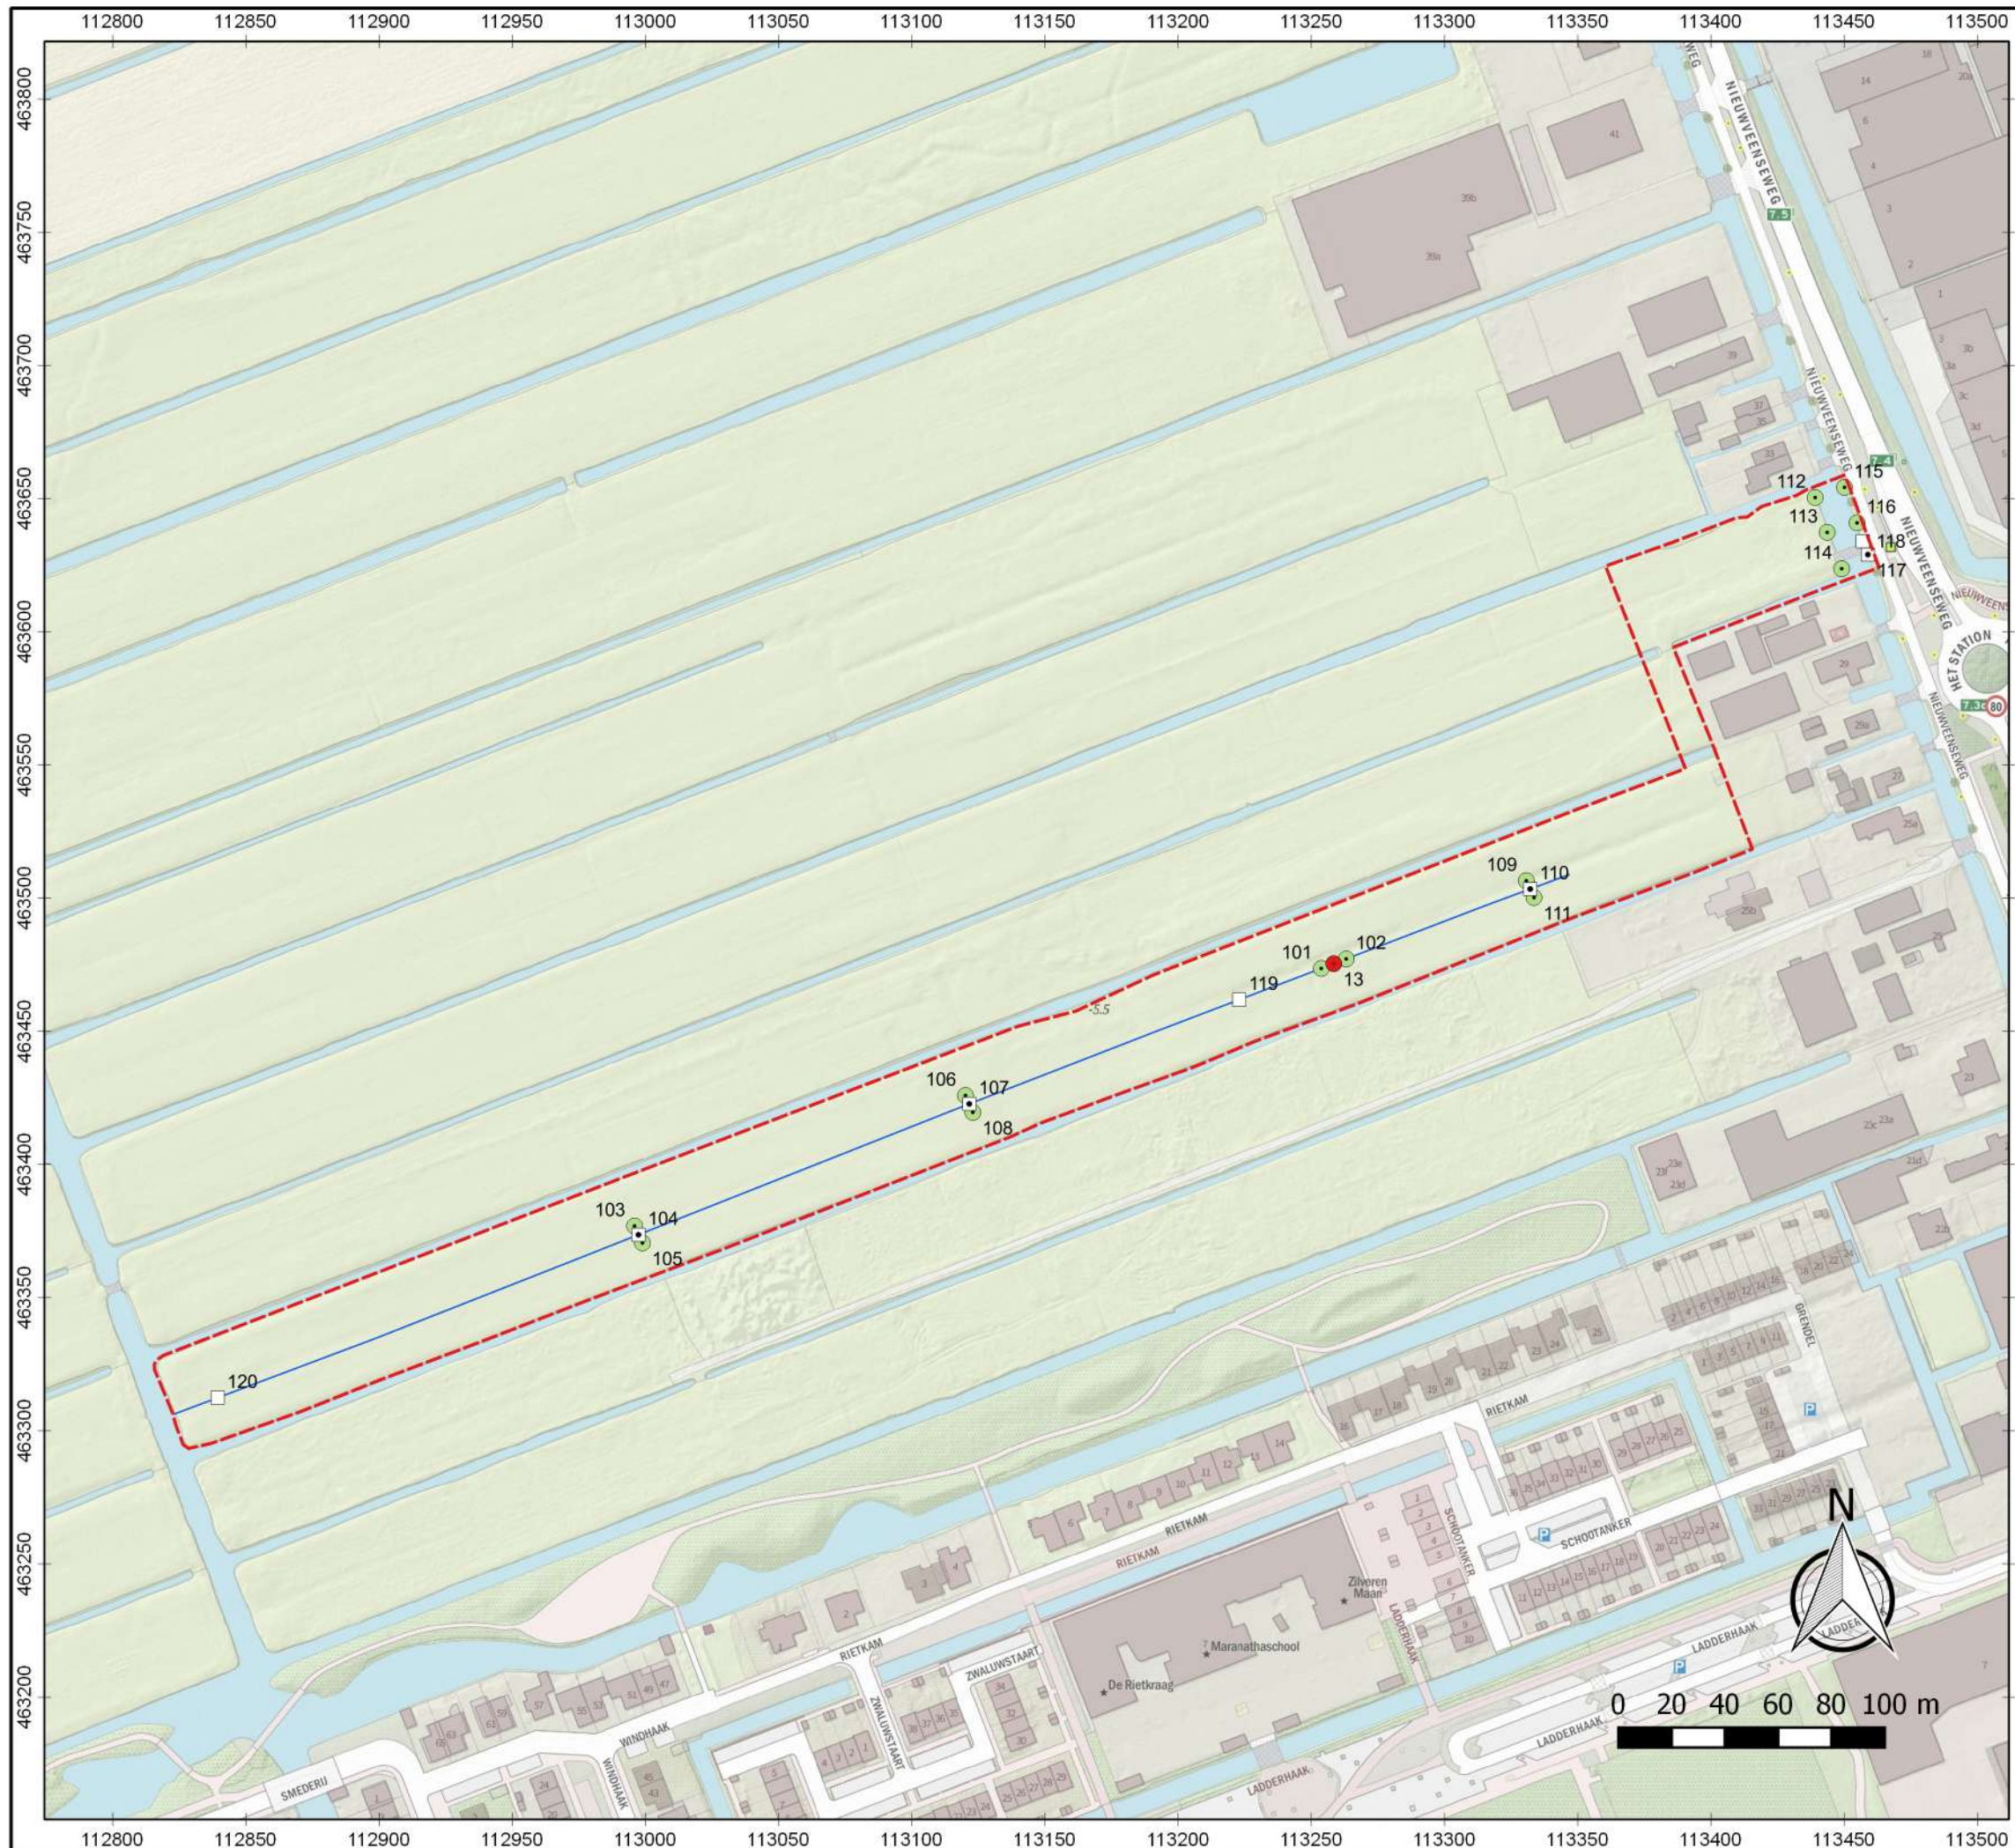
## Bijlage 1.2: Situatietekening

De uitgevoerde boringen en graafgaten zijn beschreven in tabel 4 en in bijlage 2 (boorstaten). De onderzoekslocatie en de posities van de meetpunten zijn weergegeven in de situatietekening van bijlage 1.2.
