## Veldverslag Compensatiepoelen Teylerspark Nieuwveen

Geschreven door: Arjen van Braak en Quinn van Etten, medewerkers Watersnip Advies

Datum: 7 juni 2022

Projectnummer: 22A061

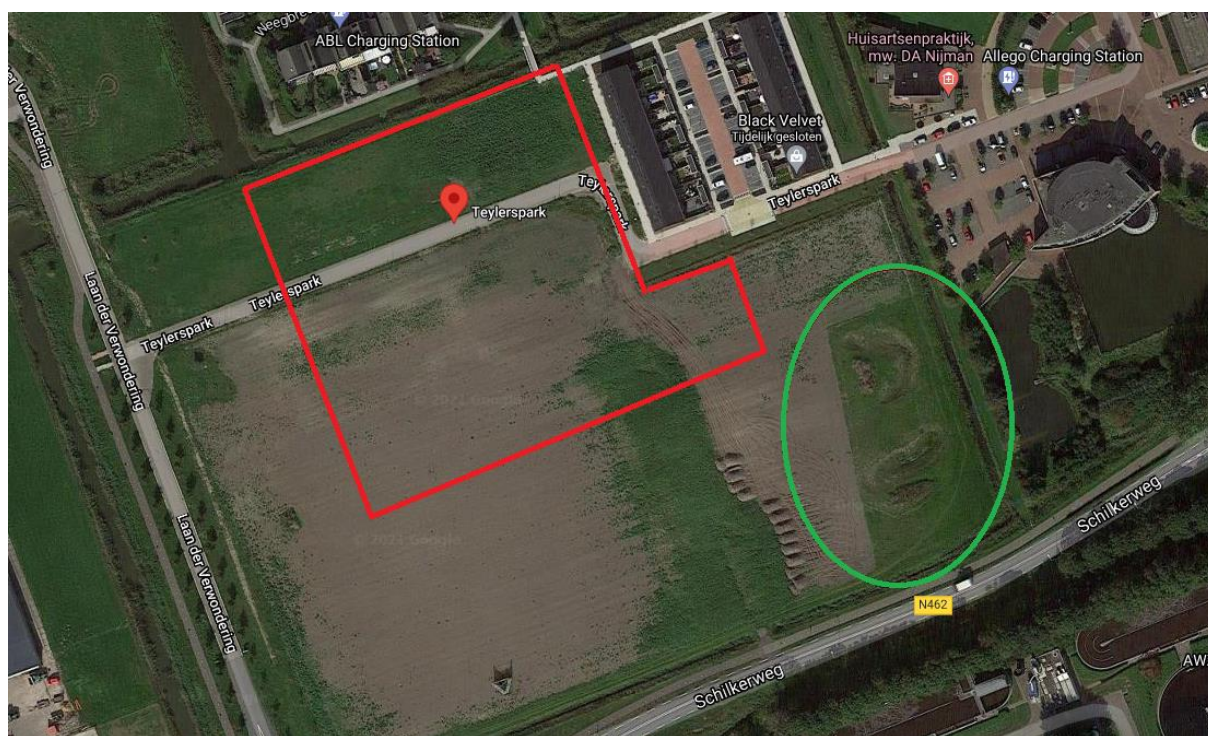
Figuur 1 Luchtfoto van plangebied (rode contour) en compensatiepoelen (groene contour)

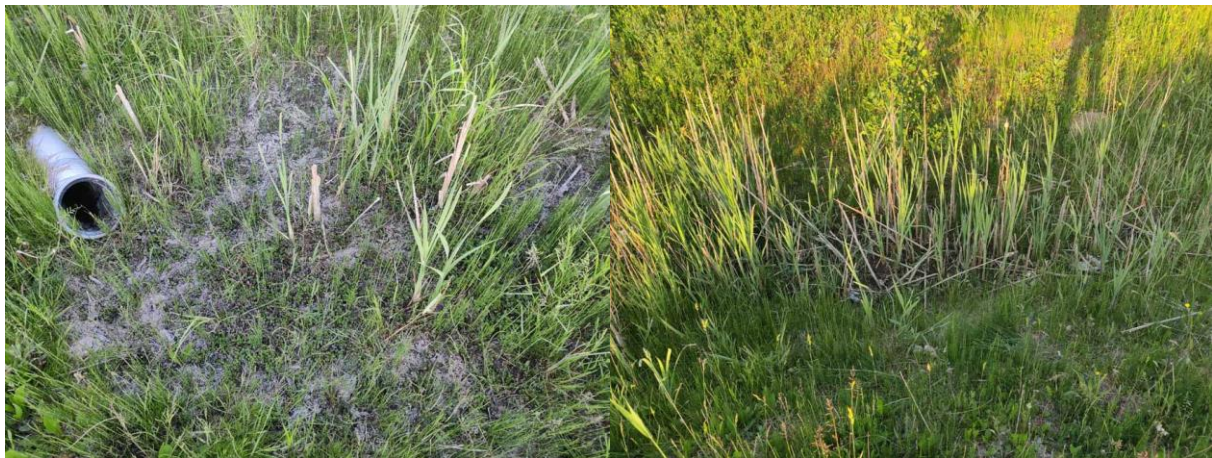
Gedurende het veldbezoek op 16 mei (temperatuur 18 °C, helder en weinig tot geen wind) zijn er geen rugstreeppadden waargenomen. In de voorgaande weken was het zeer droog geweest. Hierdoor stonden de poelen geheel droog. Ook in de omliggende omgeving zijn geen natte plassen of poelen aangetroffen. De droogstaande compensatiepoelen herbergen onder meer planten soorten als Riet, Heermoes, Paardenbloem en een enkele jonge Els.

Gedurende het bezoek op 2 juni (temperatuur 19 °C, licht bewolkt) zijn ook geen rugstreeppadden waargenomen. Ondanks de zware regenval van de dagen voor het veldbezoek stond er in de compensatie poelen weinig water. Er hebben zich enkele plassen gevormd onderin de poelen ter grote van diepe voetafdrukken. Deze waren te klein en ongeschikt voor de Rugstreeppad.

*Figuur 2 Droogstaande Poelen met veel Riet en Heermoes*
