Datum: 24-09-2020; versie 1 (definitief)

Opdrachtnummer: 152422

### VERKENNEND BODEMONDERZOEK

Project: nieuwbouw ten behoeve van vervanging  
vissportcentrum Het Plashuis, Noordse  
Dorpsweg 2 te Noorden

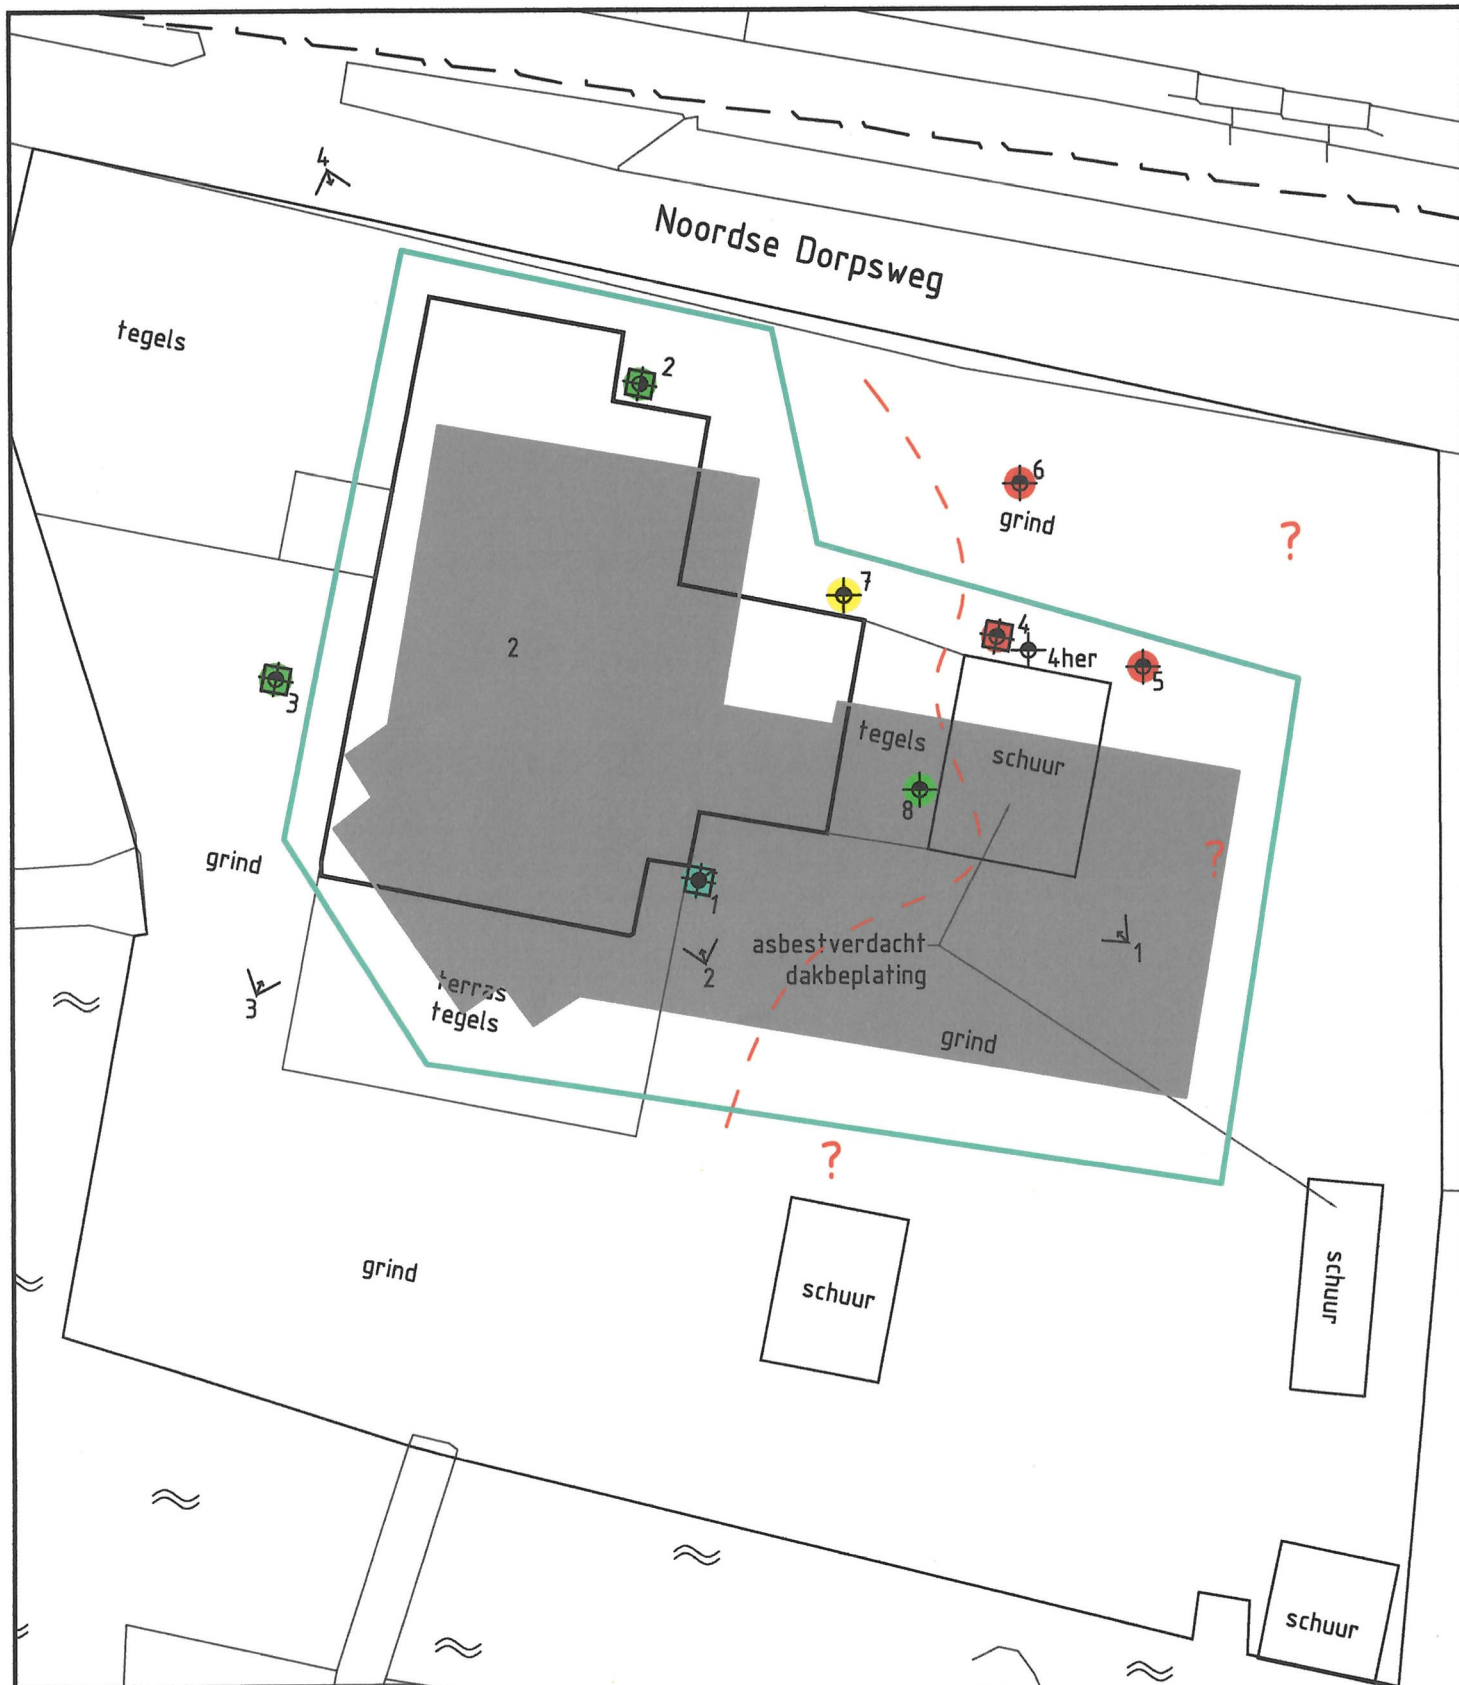
Plaats: Noorden  
Opdrachtnr.: 152422  
Schaal: niet op schaal  
Datum: september 2020

De inspectiegaten zijn gecombineerd met de grondboringen en zijn op schaal ingetekend op de situatietekening (zie bijlage 1.2). Boring 1 is tot een diepte van 2,5 m-mv verricht en afgewerkt met een peilfilter voor de bemonstering van het ondiepe grondwater. Boring 2 is tot een diepte van 2,0 m-mv uitgevoerd; de overige boringen tot circa 0,5 m-mv.

Ten behoeve van de omvangsbepaling in het horizontale en verticale vlak zijn vijf boringen tot 1,0 m-mv ter plaatse van de sterk verontreinigde boorlocatie 4 (nr. 4her) en rondom (nrs. 5 t/m 8) verricht. De boorlocaties zijn op schaal ingetekend op de situatietekening (zie bijlage 1.2).
