**VERKENNEND BODEMONDERZOEK  
HOLLANDSEKADE 23  
TE WOERDENSE VERLAAT**

Vereniging Natuurmonumenten  
Hollandsekade 23  
3651 LS Woerdense Verlaat

LAWIJN milieu-advies  
Noordzijdseweg 127  
3415 RA Polsbroek

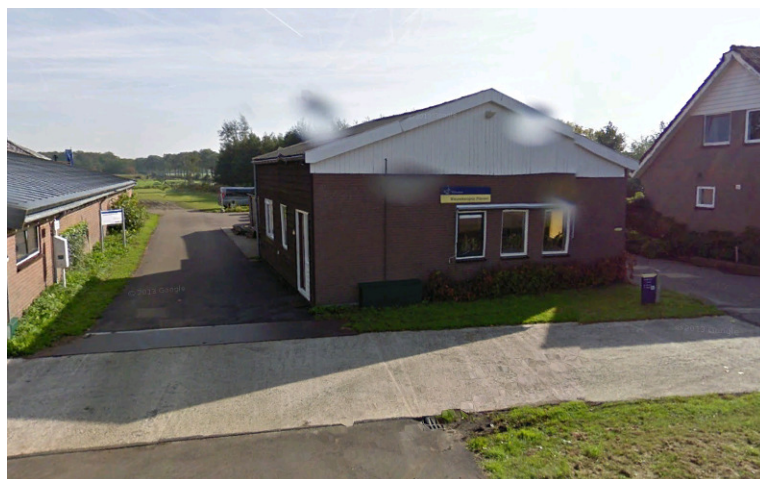
Foto 1: noordwestzijde locatie

Tijdens de locatie-inspectie zijn op de locatie geen verdachte plekken in de vorm van verzakkingen, plaatselijke ophogingen of brandplaatsen waargenomen. Ook zijn op het maaiveld geen asbestverdachte materialen waargenomen. In bijlage 8 zijn foto's van de onderzoekslocatie opgenomen.
