## Herenweg 300, Noordwijkerhout

Milieuhygiënisch vooronderzoek  
Verkennd milieukundig bodemonderzoek

Kenmerk : A2331-06/SWI/rap1  
Datum : 12 april 2022

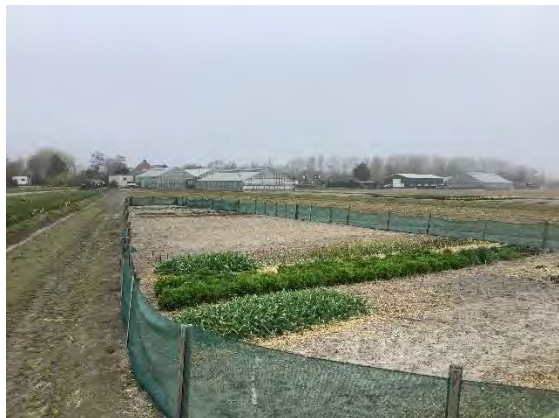
Afbeelding 3: Onderzoekslocatie

De terreinverkenning is op 21 maart 2022 uitgevoerd. Op basis van de terreinverkenning blijkt dat op de locatie in de schuur direct naast het huis een kast met bestrijdingsmiddelen aanwezig is. Daar deze kast klein is, een lekbak bevat, én op een betonvloer staat wordt dit niet als aandachtspunt beschouwd. Er hebben zich geen wijzigingen voorgedaan ten opzichte van de reeds verkregen gegevens.
