# Maandagsewetering 140 te Noordwijkerhout

Milieuhygiënisch vooronderzoek  
Verkenkend milieukundig bodemonderzoek

Kenmerk : 2009P096/ADR/rap2  
Datum : 30 oktober 2020

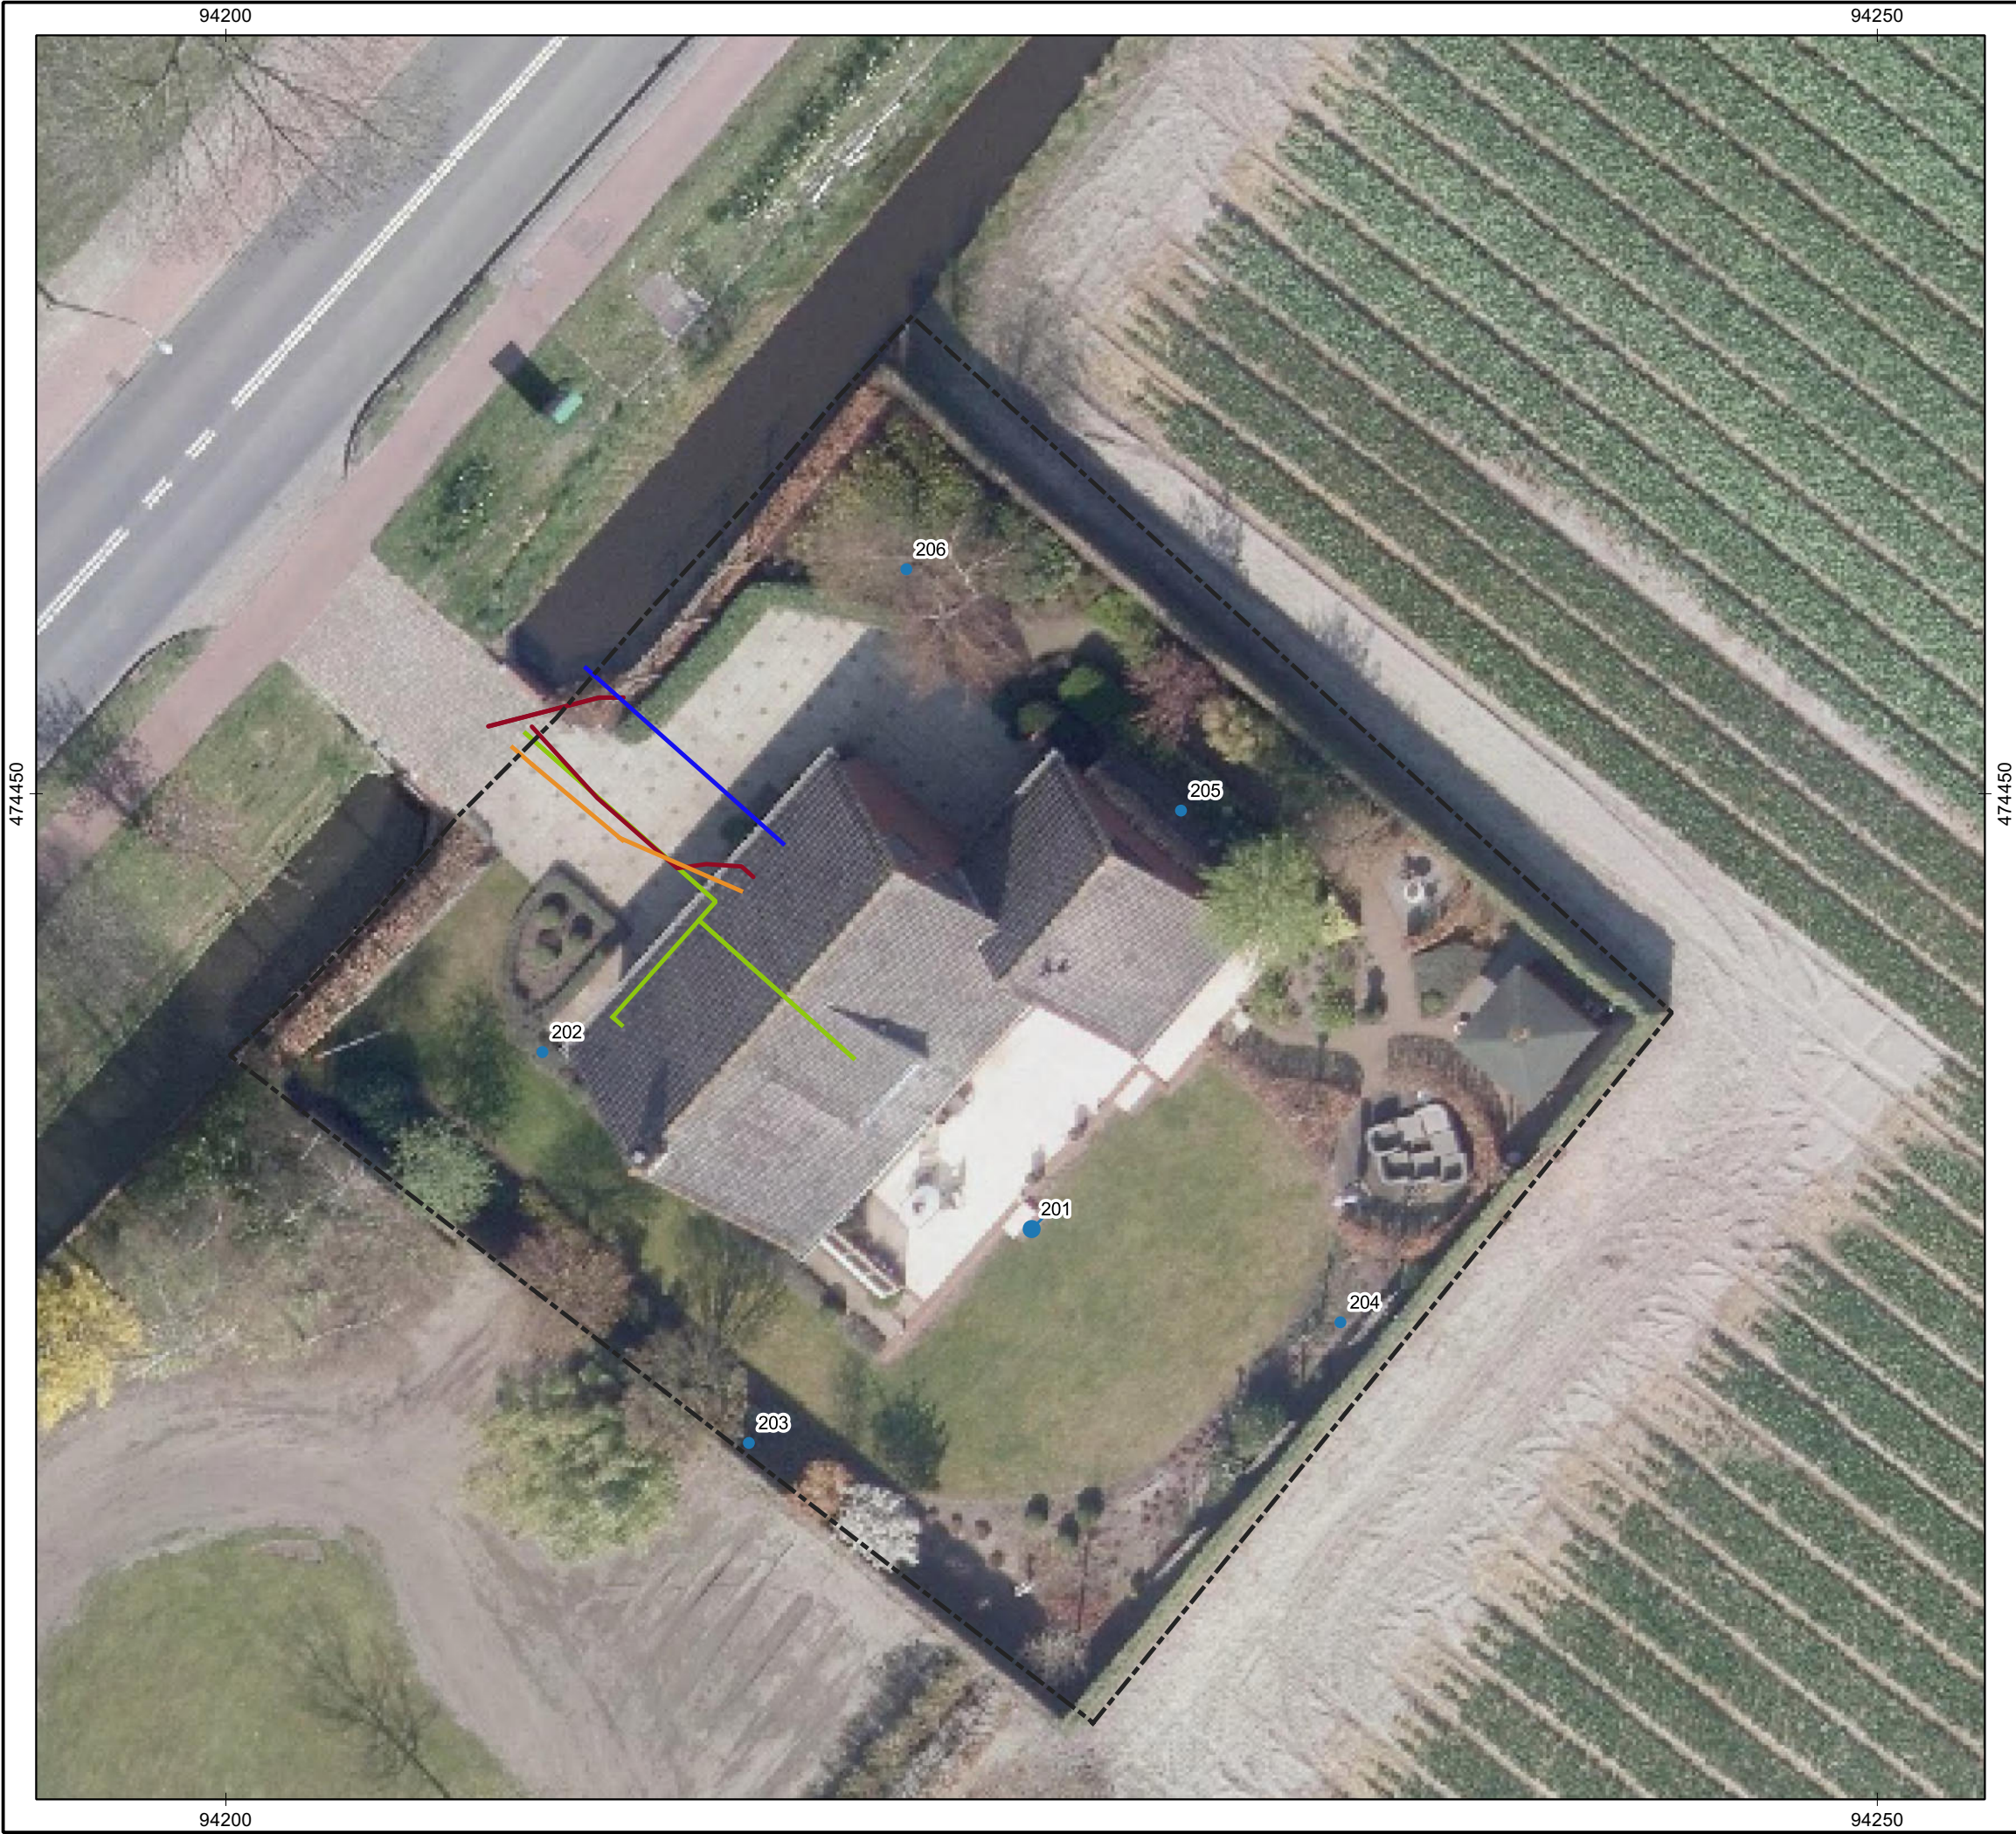
## **Bijlage 1.2: Situatietekening**

Een samenvatting van de tijdens het veldonderzoek uitgevoerde werkzaamheden is opgenomen in de navolgende tabel. De posities van de genoemde meetpunten zijn weergegeven op situatietekening 1.1 die in bijlage 1 is opgenomen.

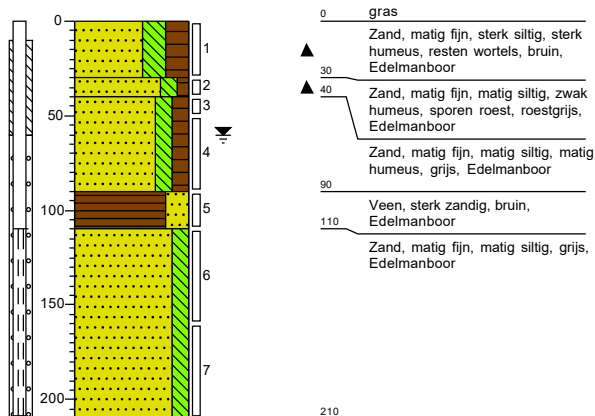
**Boring: 201**  
Datum: 7-10-2020  
Boormeester: V. Vernout  
X: 94225,84  
Y: 474438,97

- In de bovengrond (< 0,5 m-mv) is ter plaatse van boring 201 en 202 sprake van bijmengingen met bodemvreemde materialen. Het betreft hier sporen van baksteen.

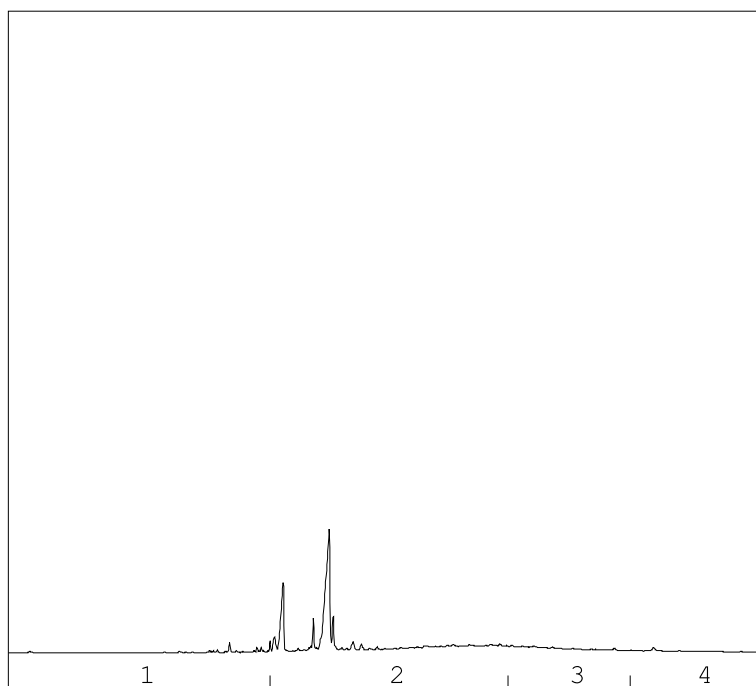
Monstercode : 6475740  
Uw project : 2009P096-Maandagsewetering 140  
omschrijving  
Uw referentie : MM202 201 (110-160) 202 (110-160)  
Methode : minerale olie (florisil clean-up)

minerale olie gehalte: <35 mg/kg ds

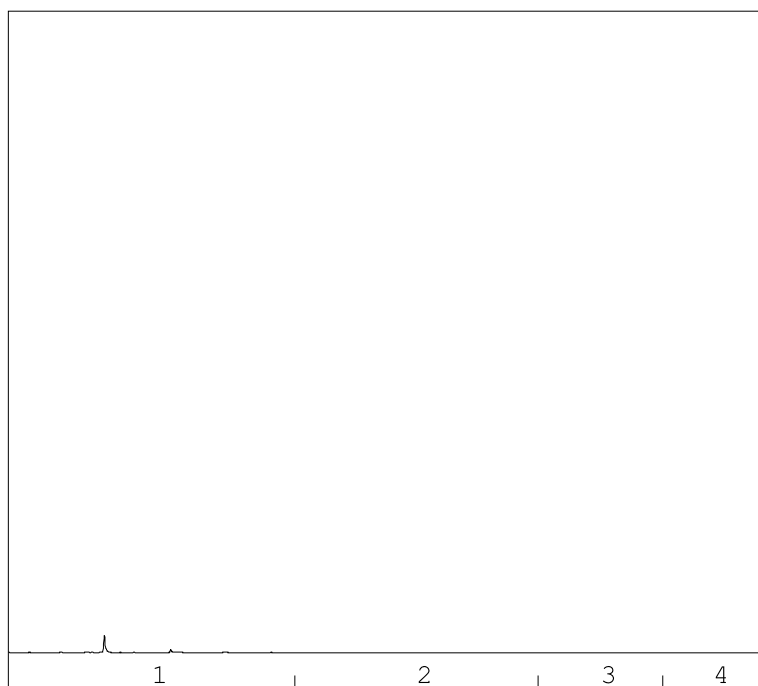
**Monstercode** : 6486182  
**Uw project omschrijving** : 2009P096-Pilarenlaan 47 Noordwijkerhout  
**Uw referentie** : 201-1-1 201 (110-210)  
**Methode** : minerale olie (florisil clean-up)

**minerale olie gehalte: <50 µg/l**
