## Maandagsewetering 160 te Noordwijkerhout

Milieuhygiënisch vooronderzoek  
Verkennd milieukundig bodemonderzoek

Kenmerk : 2009P096/ADR/rap3  
Datum : 30 oktober 2020

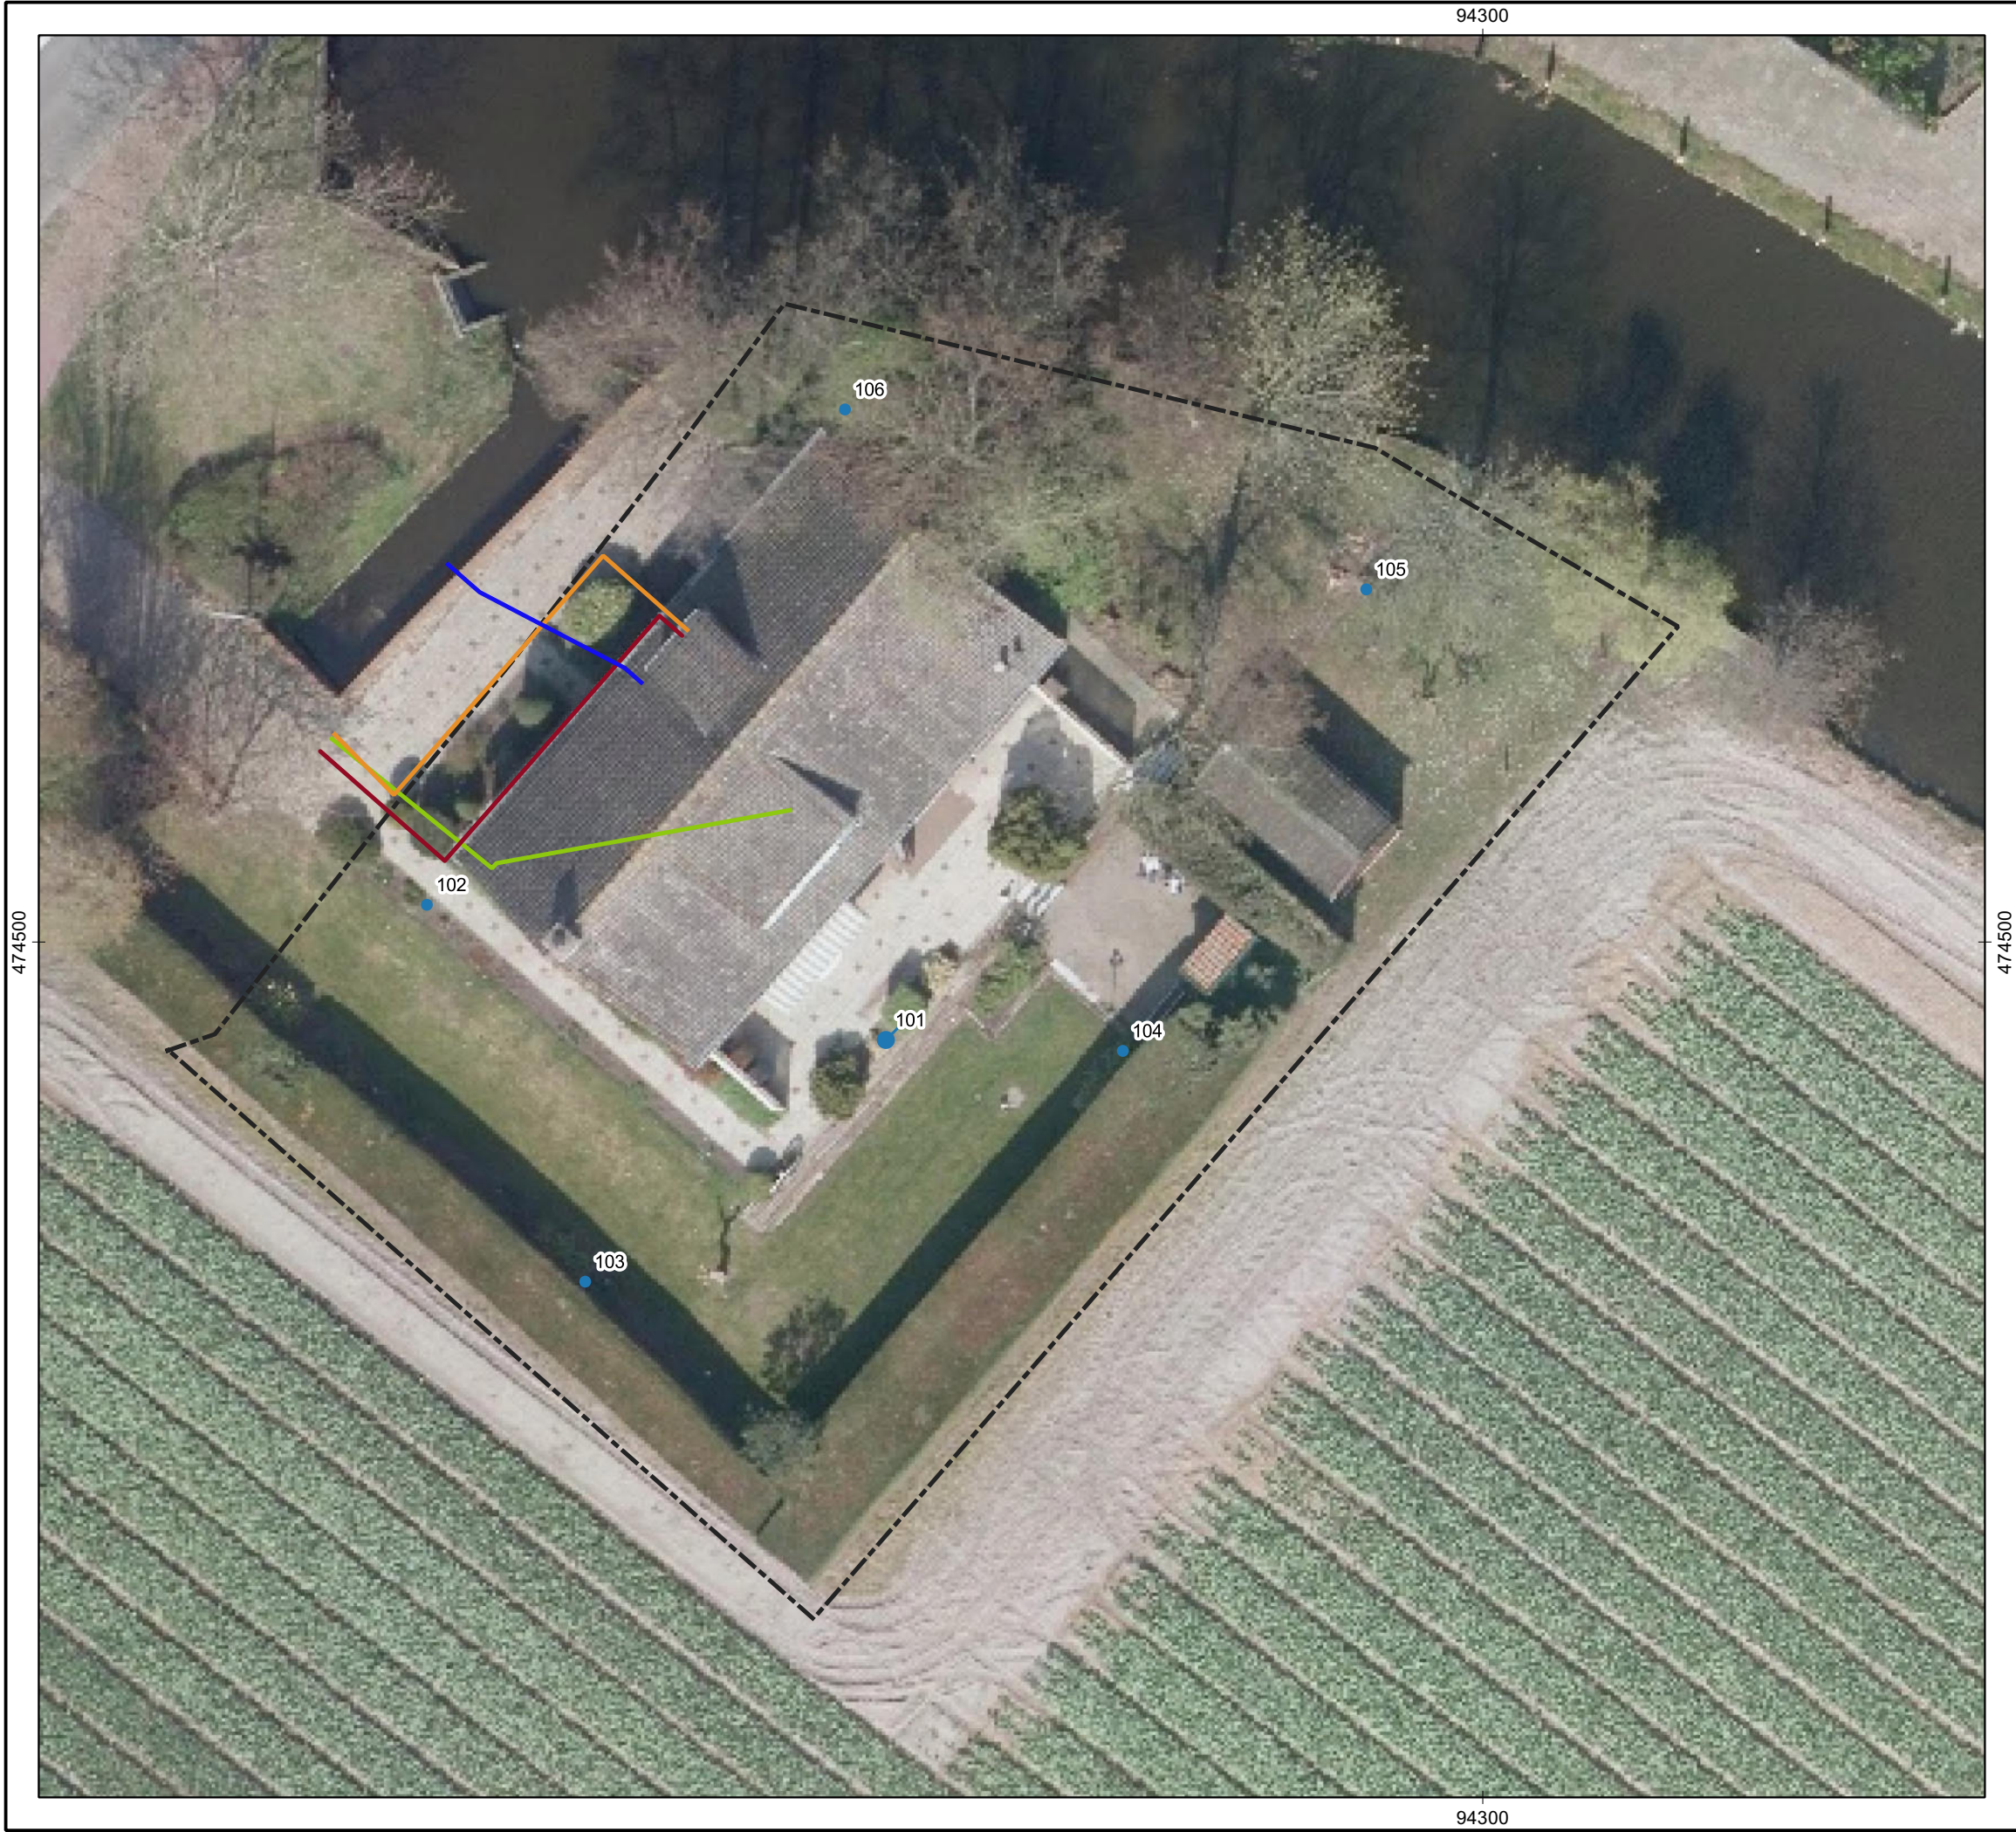
## **Bijlage 1.2: Situatietekening**

Een samenvatting van de tijdens het veldonderzoek uitgevoerde werkzaamheden is opgenomen in de navolgende tabel. De posities van de genoemde meetpunten zijn weergegeven op situatietekening 1.1 die in bijlage 1 is opgenomen.
