## Zilkerbinnenweg 25 te De Zilk

Milieuhygiënisch vooronderzoek  
Verkennd milieukundig bodemonderzoek

Kenmerk                      A0737-06/ADR/rap1  
Datum                        10 juni 2021

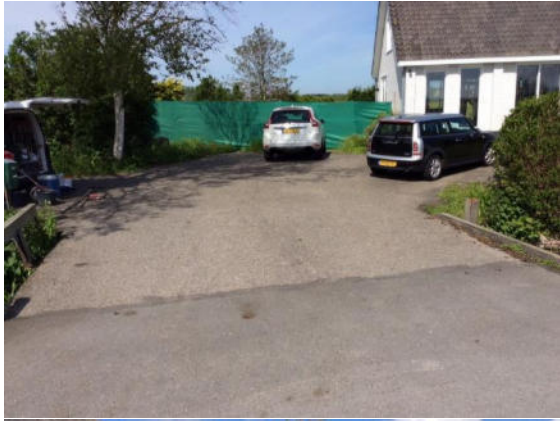
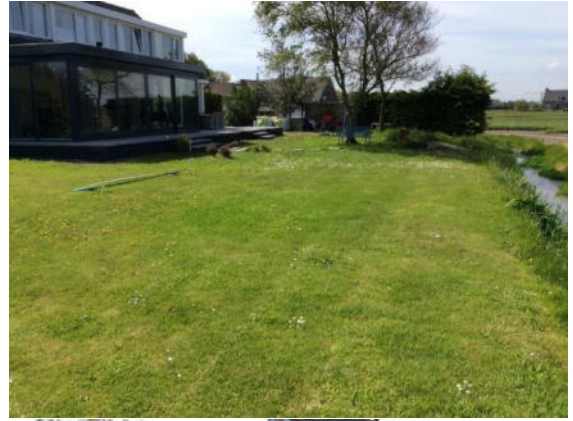
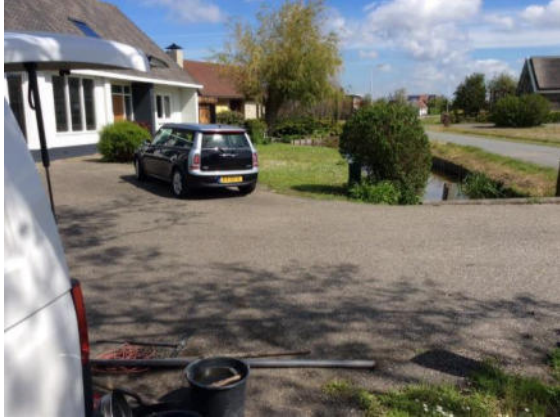
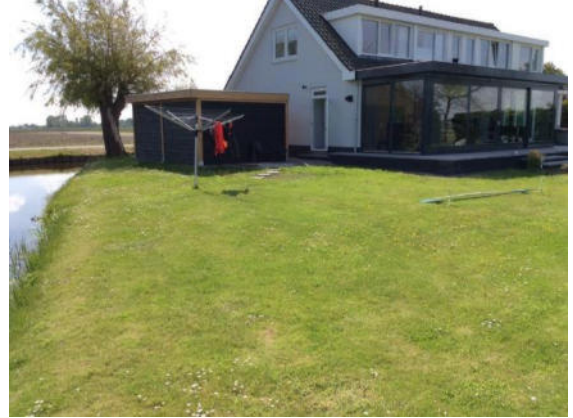
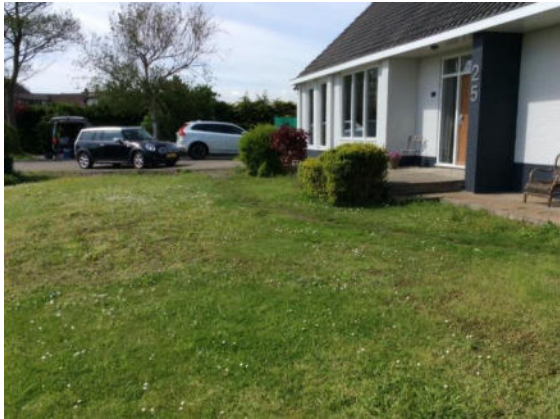
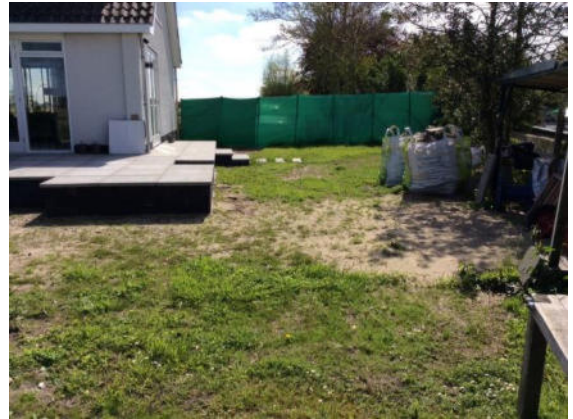
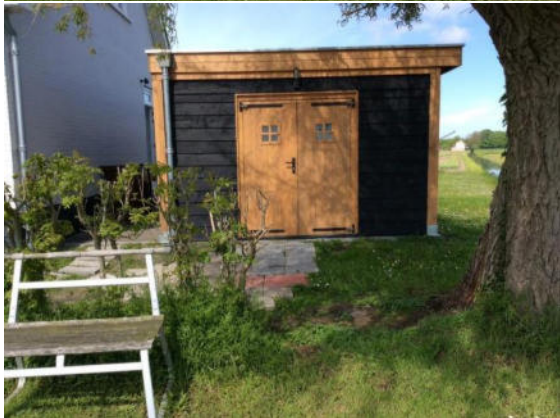
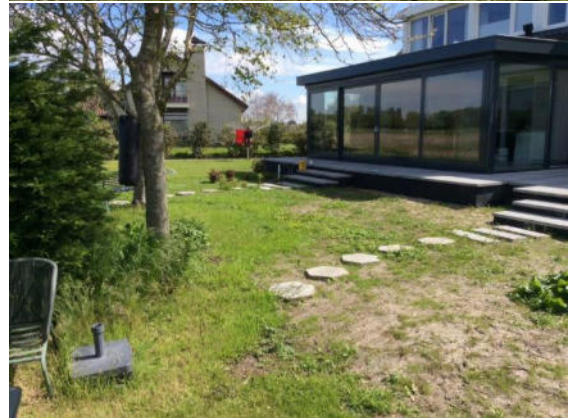
[BIJLAGE 2.3](#)  
Fotoreportage

De terreinverkenning is op 19-5-2021 uitgevoerd. De locatie is in gebruik als woning met tuin. Aan de voorzijde is een plaatselijke asfaltverharding aanwezig. Op basis van de terreinverkenning blijkt geen sprake te zijn van aanvullende bijzonderheden en hebben zich geen wijzigingen voorgedaan ten opzichte van de reeds verkregen gegevens.
