## Schulpweg 15 te Noordwijkerhout

Nader bodemonderzoek

Kenmerk : 2011P122/PBE/rap1  
Datum : 17 december 2020

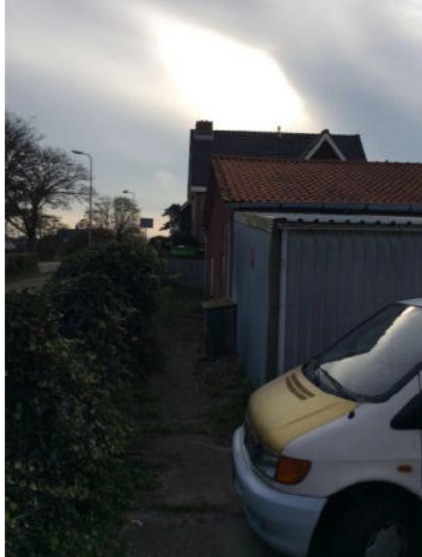
Foto 1: Onderzoekslocatie

| Afbakening onderzoekslocatie | | |
|---|---|---|
| Beschrijving | Op de locatie staat een schuur welke is gebruikt ten behoeve van de bollenteelt. In de huidige situatie is een deel van deze schuur ingericht als woning. Op het terrein heeft tot 1994 een bovengrondse dieseltank gestaan. | |
