VERKENNEND BODEMONDERZOEK

SCHULPWEG 55

TE NOORDWIJKERHOUT

# Rapportage verkennend bodemonderzoek

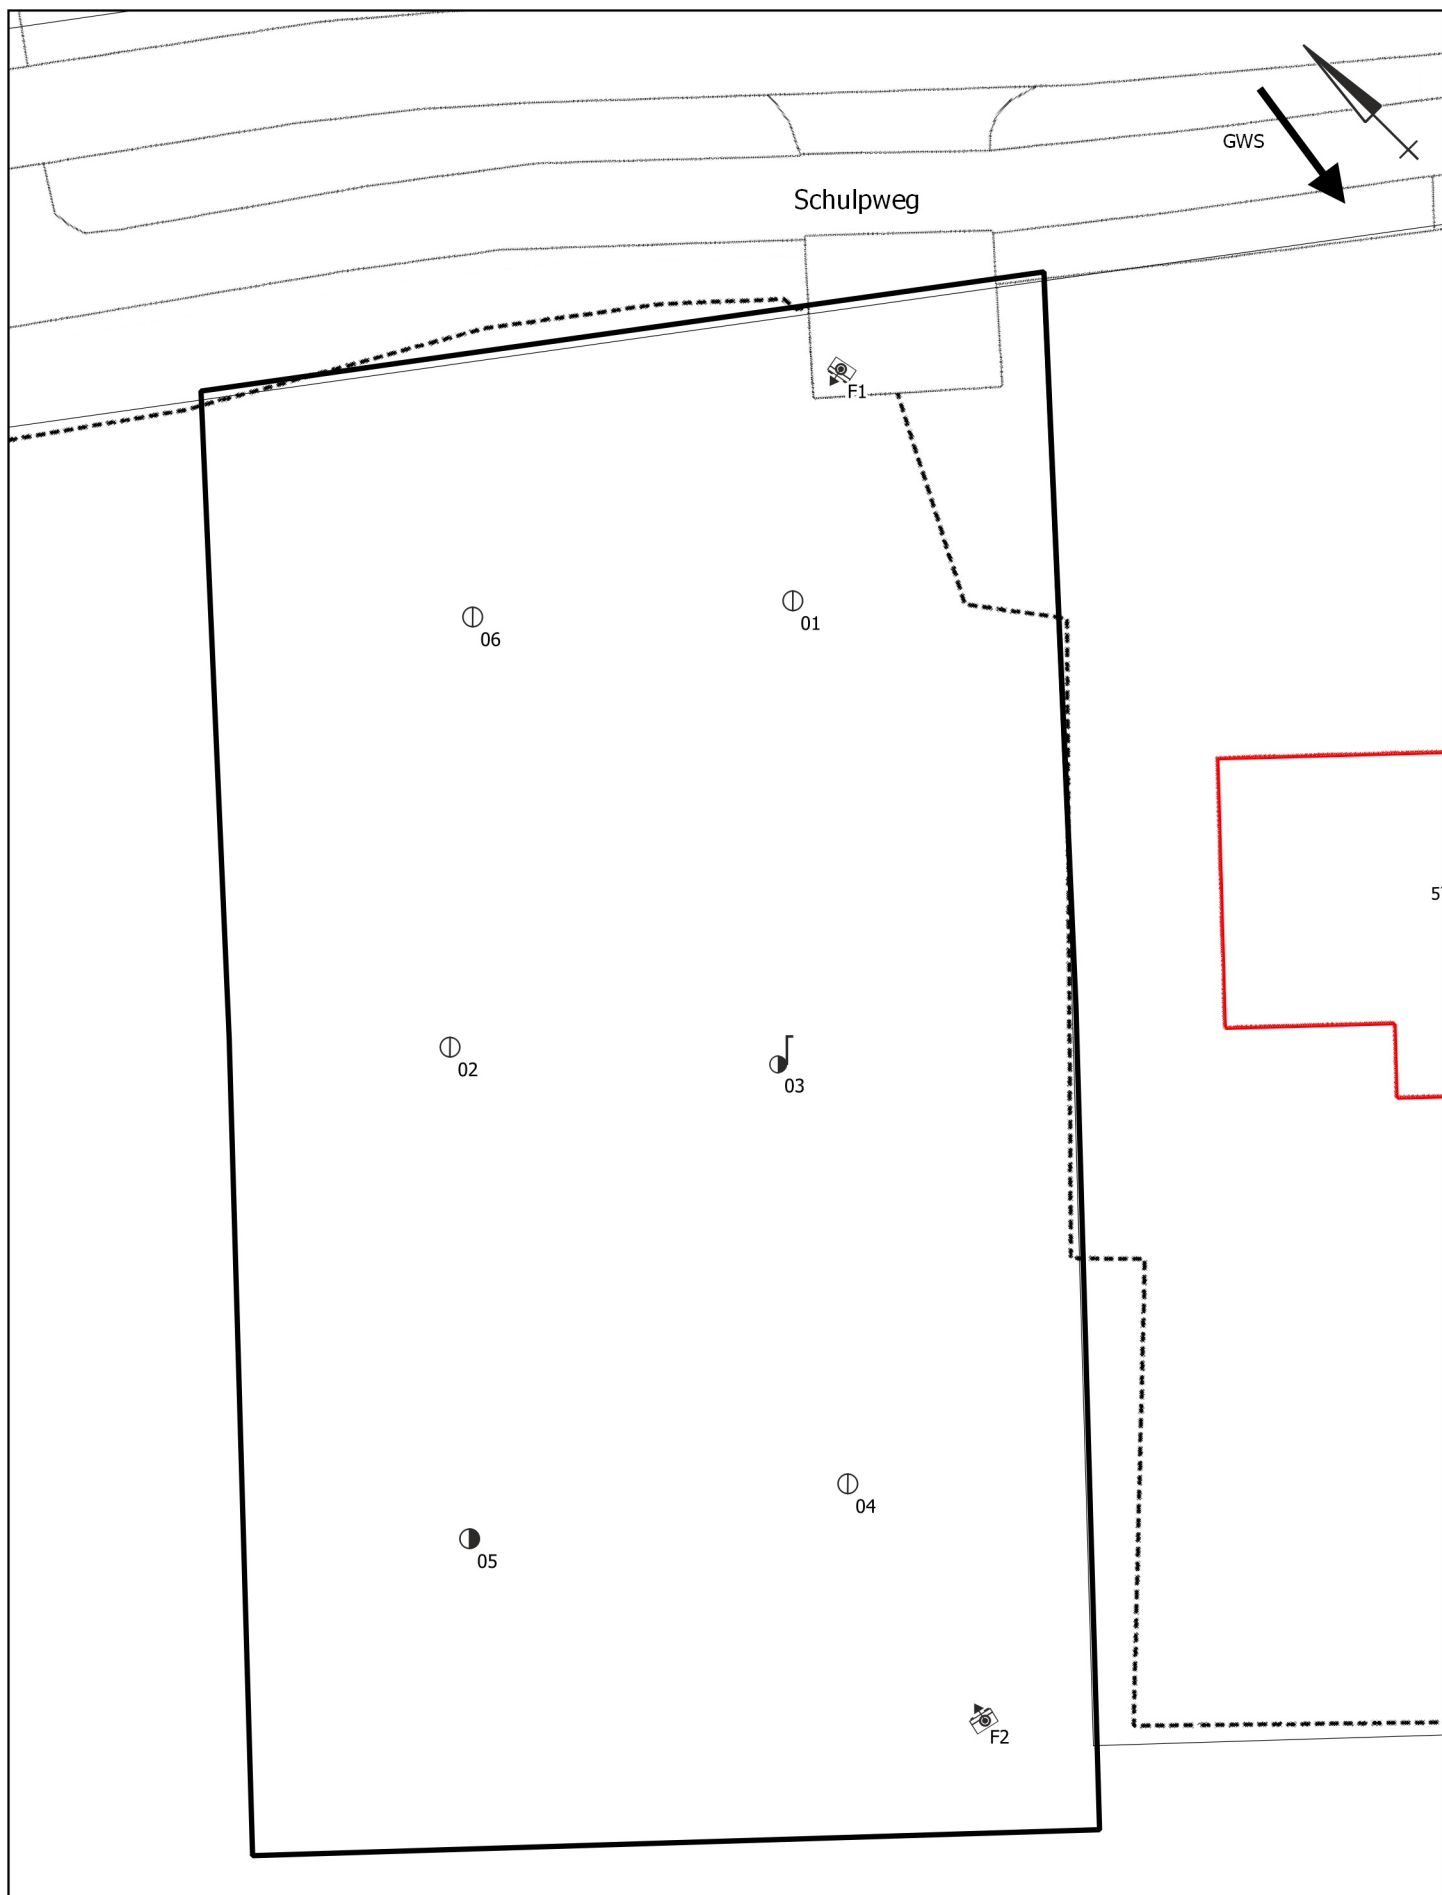
Tijdens het opstellen van het boorplan is rekening gehouden met de doelstellingen en de richtlijnen, die geformuleerd zijn in de inleiding. Daarnaast is rekening gehouden met de gegevens voortvloeiend uit het vooronderzoek en de ligging van kabels en leidingen. Bijlage 2a bevat de locatieschets met daarop aangegeven de situering van de boorpunten en de peilbuis. In bijlage 3 zijn de boorprofielen opgenomen.

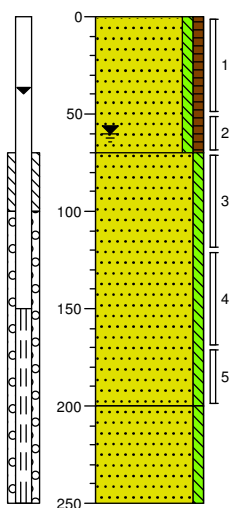
## Boring: 03

0 akker  
Zand, zeer fijn, zwak siltig, zwak humeus, licht grijsbruin, Edelmanboor  
50  
70  
Zand, matig fijn, zwak siltig, zwak schelphoudend, licht witgrijs, Edelmanboor  
200  
250  
Zand, matig fijn, zwak siltig, zwak schelphoudend, licht witgrijs, Zuigerboor handmatig

Centraal op de onderzoekslocatie is een peilbuis (filterstelling 1,5-2,5 m -mv) geplaatst. De filterstelling is bepaald op basis van de grondwaterstand, zoals deze tijdens de veldwerkzaamheden op 11 april 2018 is ingeschat. Het onderste gedeelte van de peilbuis (het peilfilter) is geperforeerd en de ruimte tussen de wand van het boorgat en het peilfilter is opgevuld met filtergrind. Boven het filtergrind is een laag zwelklei aangebracht, zodat er géén verontreinigingen van bovenaf in de peilbuis kunnen migreren. De peilbuis is direct na plaatsing afgepompt en na een wachttijd van minimaal een week is het grondwater bemonsterd.
