## Westeinde 86 (Perceel 961 D) te Noordwijkerhout

Milieuhygiënisch vooronderzoek  
Verkennd bodemonderzoek

Kenmerk : 1810L894/JSM/rap1  
Datum : 3 januari 2019

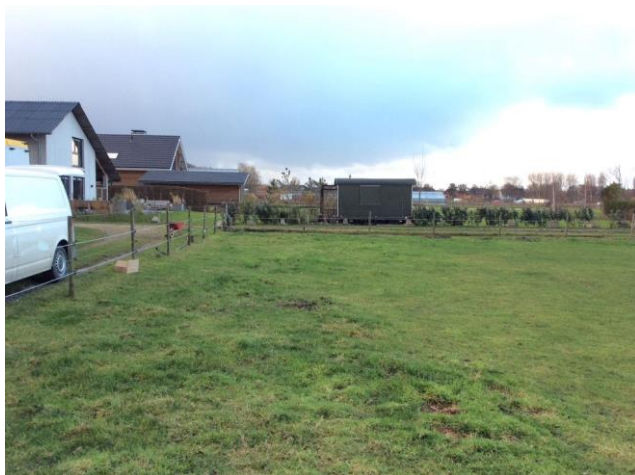
Afbeelding 2: Grasland

- Op locatie is een puinpad aanwezig, visueel is geen asbest verdacht materiaal aangetroffen.
- Er zijn geen bijzonderheden waargenomen die van invloed kunnen zijn op het uit te voeren bodemonderzoek.
- Conclusie ten aanzien van terreinverkenning. Naar aanleiding van de terreinverkenning hebben zich geen wijzigingen of wel wijzigingen voorgedaan ten opzichte van de reeds verkregen gegevens uit het vooronderzoek.

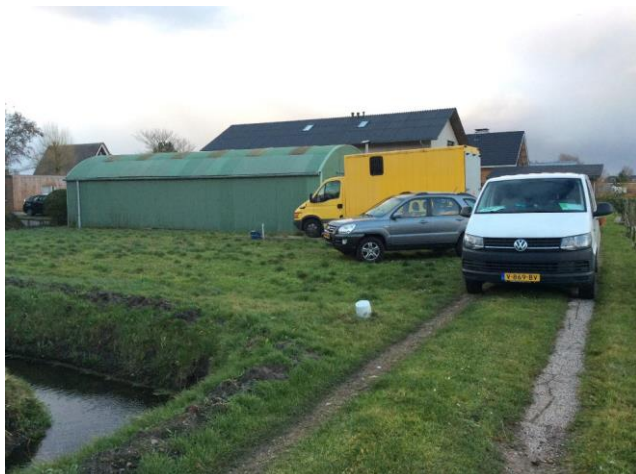
Afbeelding 3: Puinpad, grasland en schuur.

- In de op asbest geïnspecteerde grond is geen asbestverdacht materiaal (fractie > 20 mm) aangetroffen.
- In het puinpad is geen asbestverdacht materiaal waargenomen. Er is één indicatief mengmonster samengesteld van het verhardingsmateriaal.

Het puinpad (halfverharding) wordt, teneinde inzicht te krijgen in de verdachtheid op asbest, indicatief onderzocht op het voorkomen van asbest.
