betreft : Actualisatie bodemonderzoek Duindamseweg 3 te Noordwijk

## 1. Aanleiding en doel

In opdracht van Alma Vastgoed heeft Soilution B.V. een actualiserend vooronderzoek uitgevoerd voor de locatie Duindamseweg 3 te Noordwijk.

### Locatiebeschrijving en huidig, toekomstig en historisch gebruik

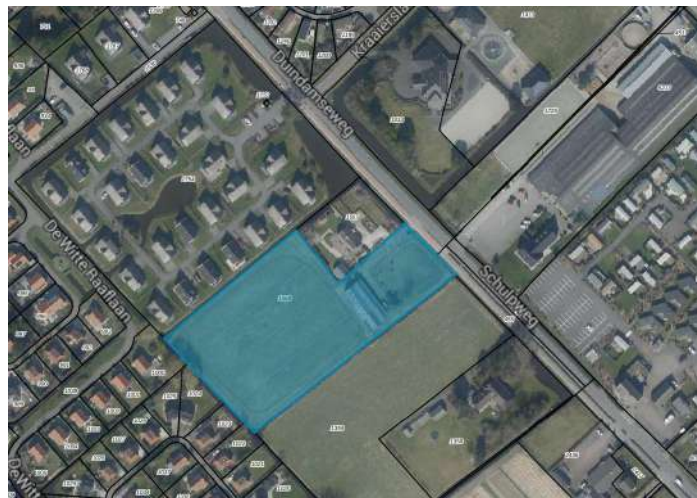
**Figuur 1:** projectlocatie (bron: kadastrale kaart)

De projectlocatie is gelegen aan de Duindamseweg 3 te Noordwijk (gemeente Noordwijk, sectie C, nummer 1568). In figuur 1 is de projectlocatie weergegeven.

De locatie is momenteel braakliggend. Ter plaatse van de locatie was een schuur aanwezig welk werd gebruikt als kas. In de kas werden bollen “voorgetrokken”. In de kas was geen oligestookte verwarming aanwezig.

De totale oppervlakte van de onderzoekslocatie is 9.285m<sup>2</sup>.

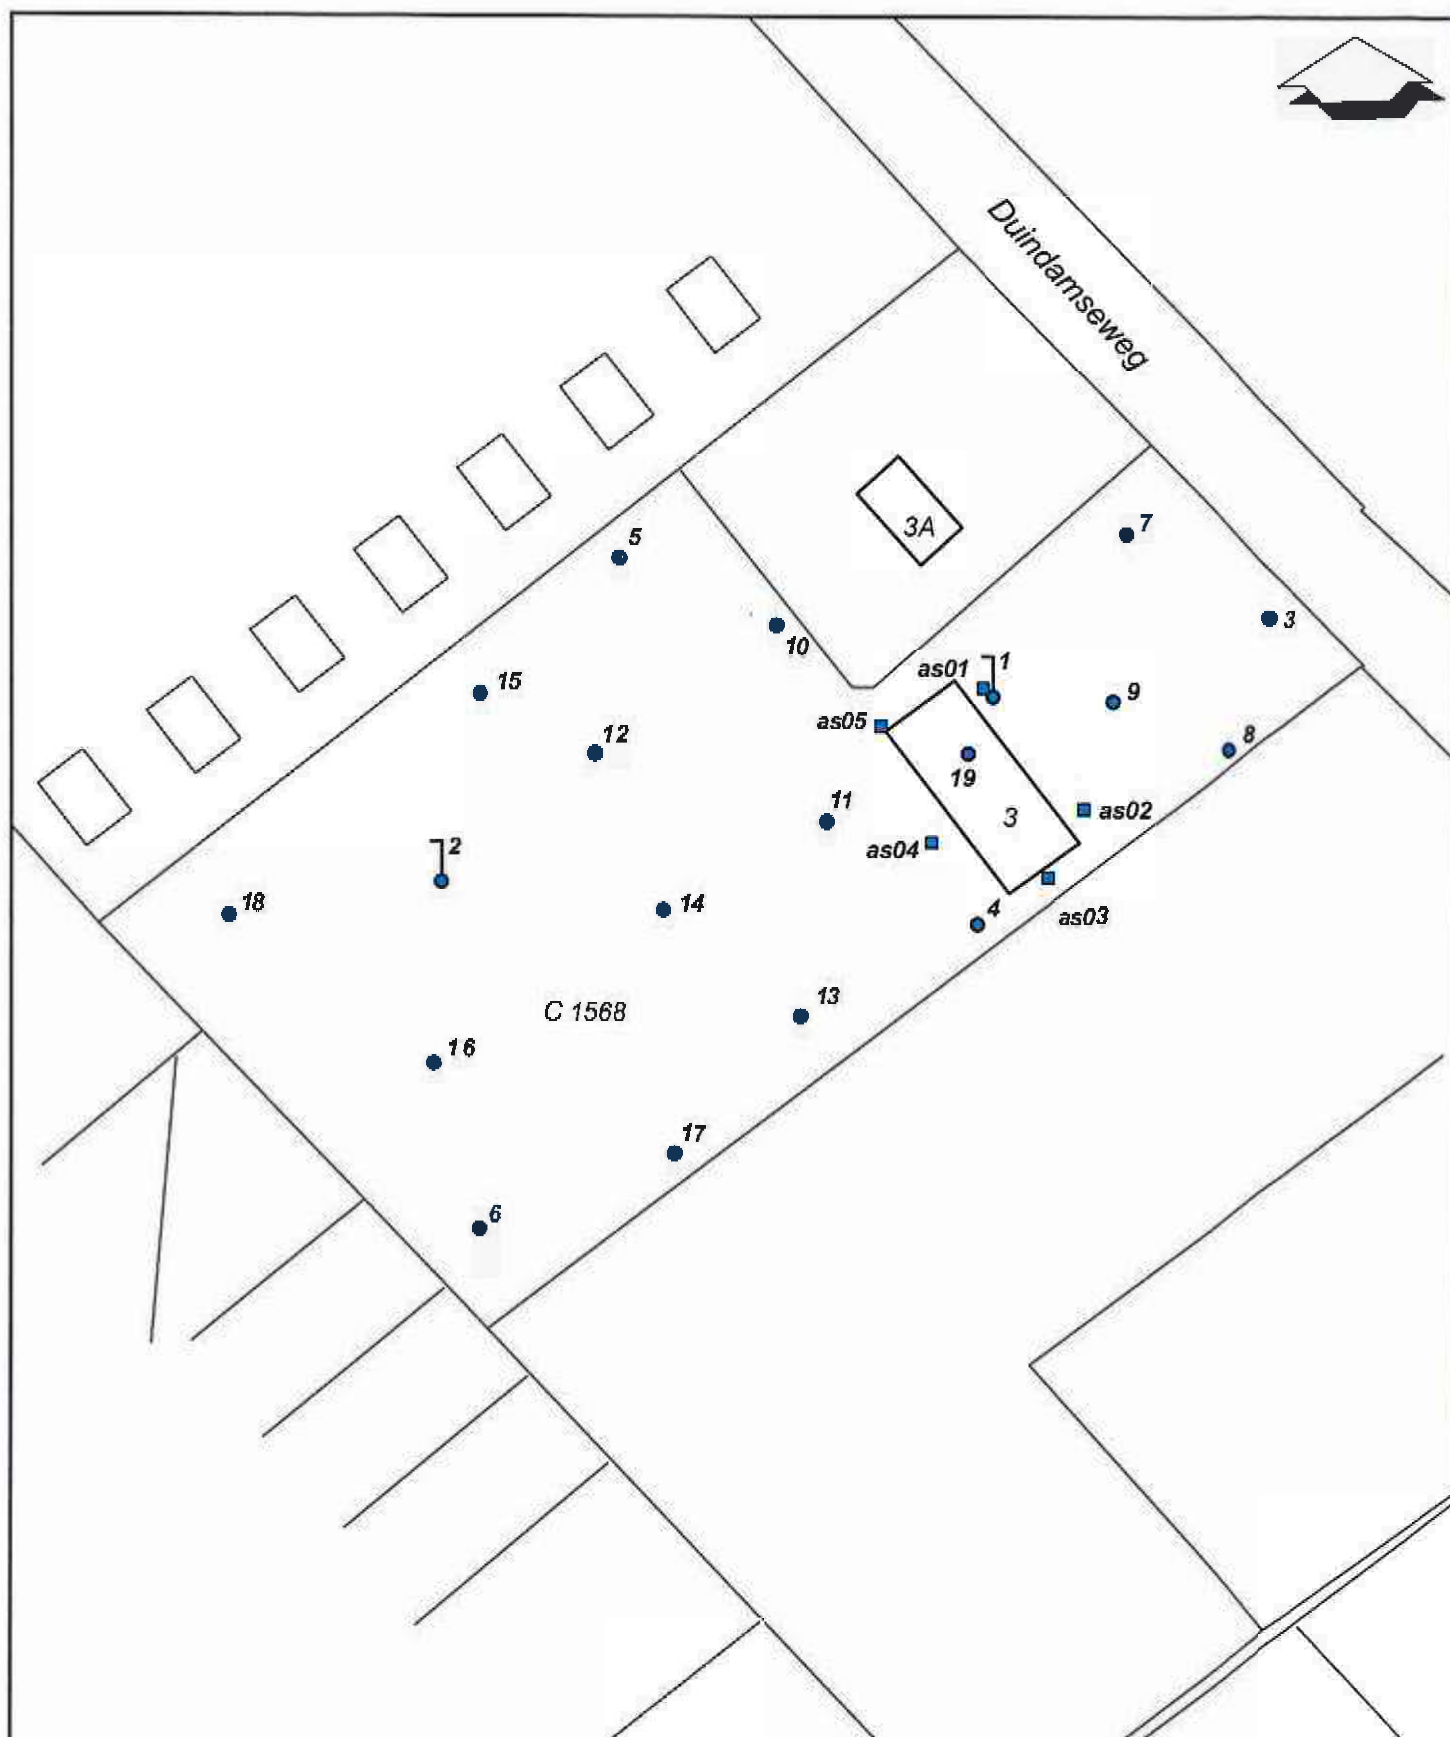
| titel: onderzoekslocatie | | | |

peilbuis

boring

inspectiegat, 0,3x0,3x0,5
