**VERKENNEND BODEMONDERZOEK**  
**ACHTERWEG 7-9 EN HERENWEG NAAST 151**  
**te NOORDWIJK**

Rapportnummer: 2022632

14 februari 2023

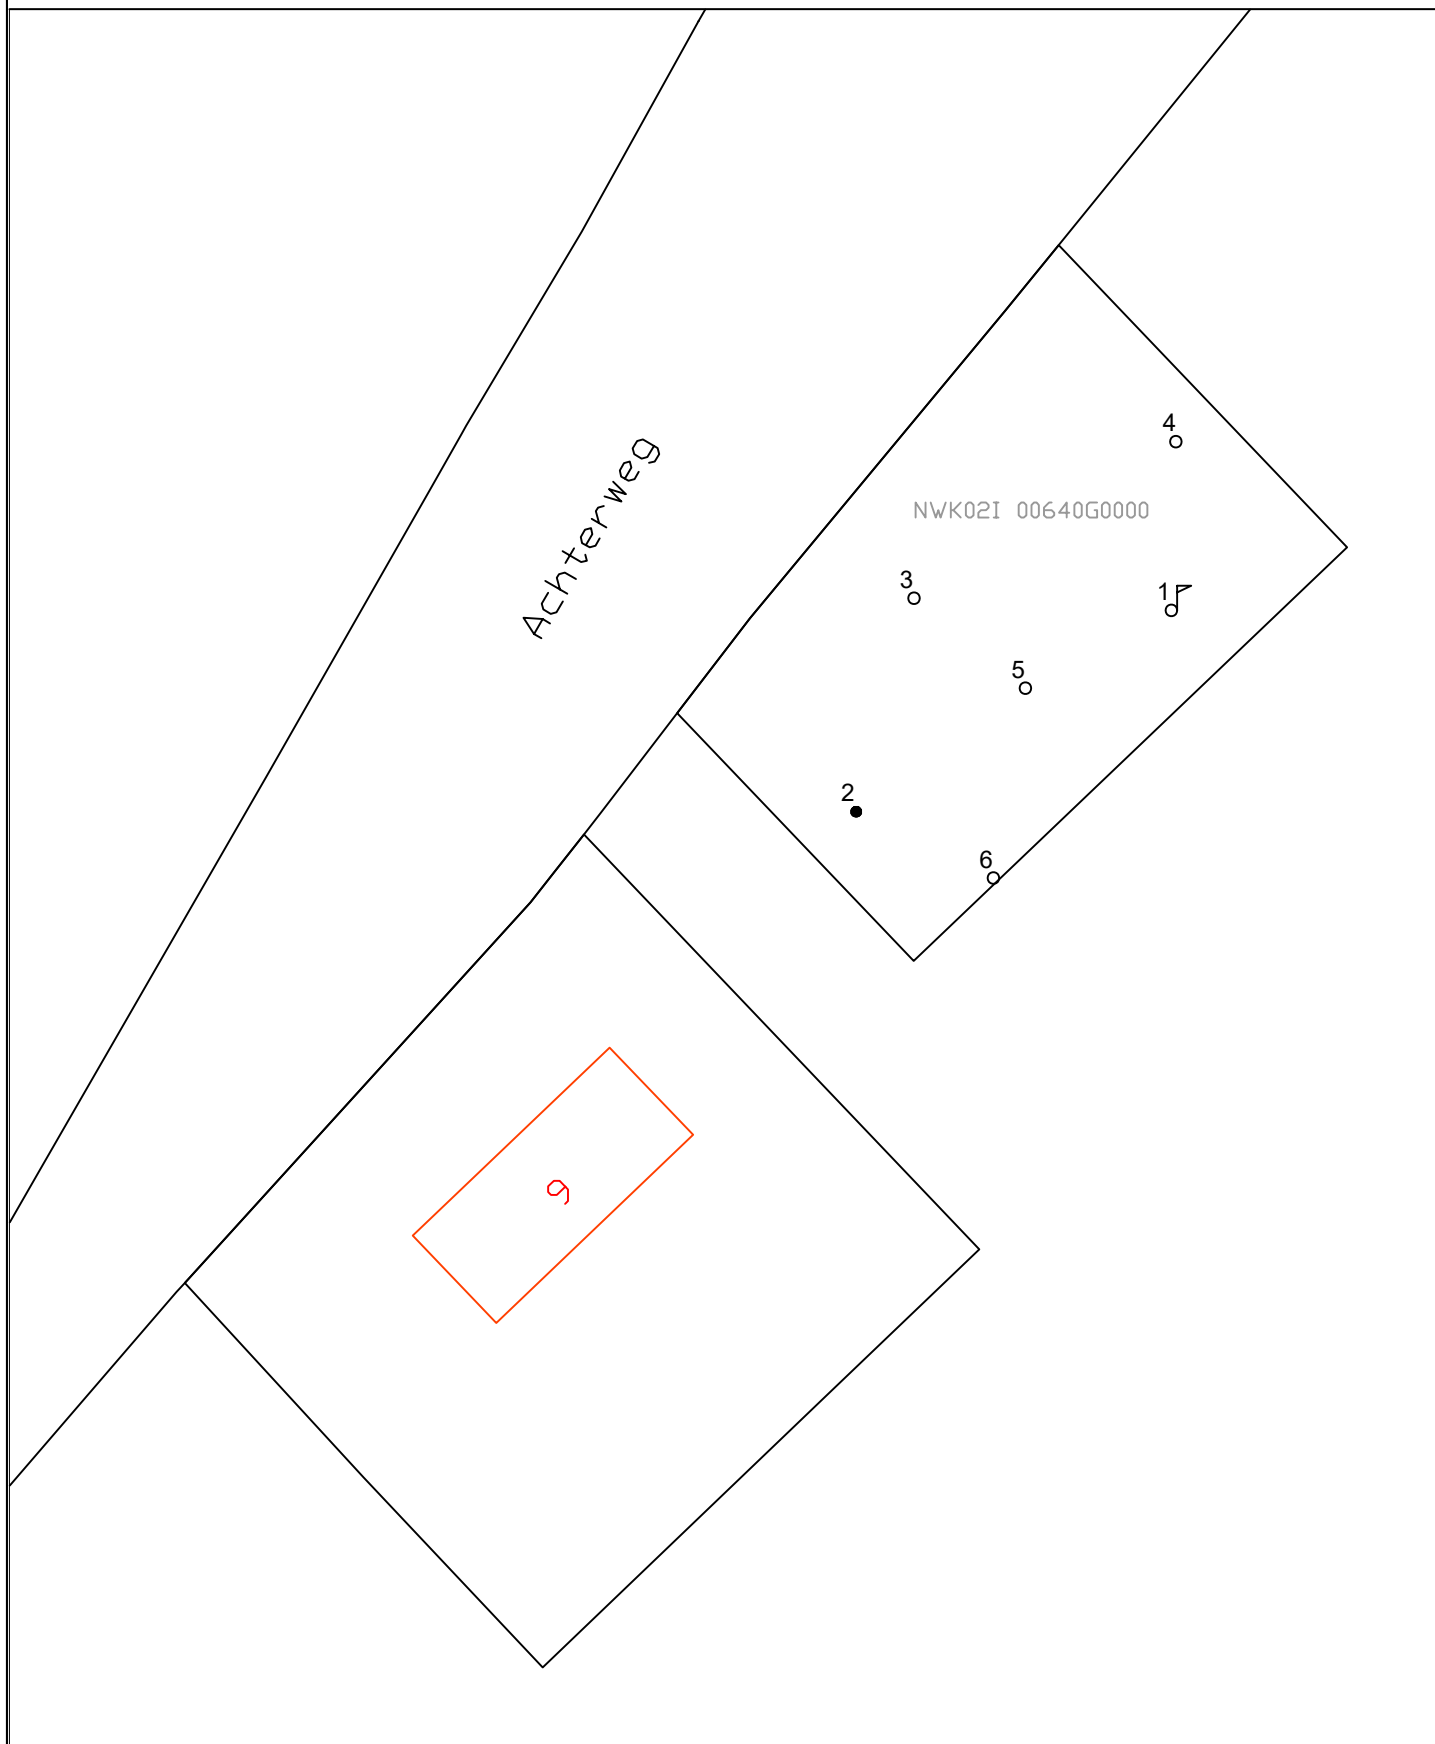
# BIJLAGE 2.1 LOKALE SITUATIE MET BOORPUNTEN, Achterweg

De boorpunten (1 t/m 6) zijn aangegeven op de situatietekening van bijlage 2.1. In bijlage 3.1 worden de beschrijvingen van de boringen, de peilbuis, de zintuiglijke waarnemingen en de monsternamen weergegeven. Zintuiglijk waarneembare afwijkingen ten aanzien van de aanwezigheid van bodemvreemde bijmengingen en de kleur van het bodemmateriaal zijn qua aard en mate beschreven.
