## Herenweg 151 te Noordwijk

Milieuhygiënisch vooronderzoek  
Verkenkend en nader milieukundig bodemonderzoek

Kenmerk 2005N661/BST/rap2  
Datum 16 november 2020

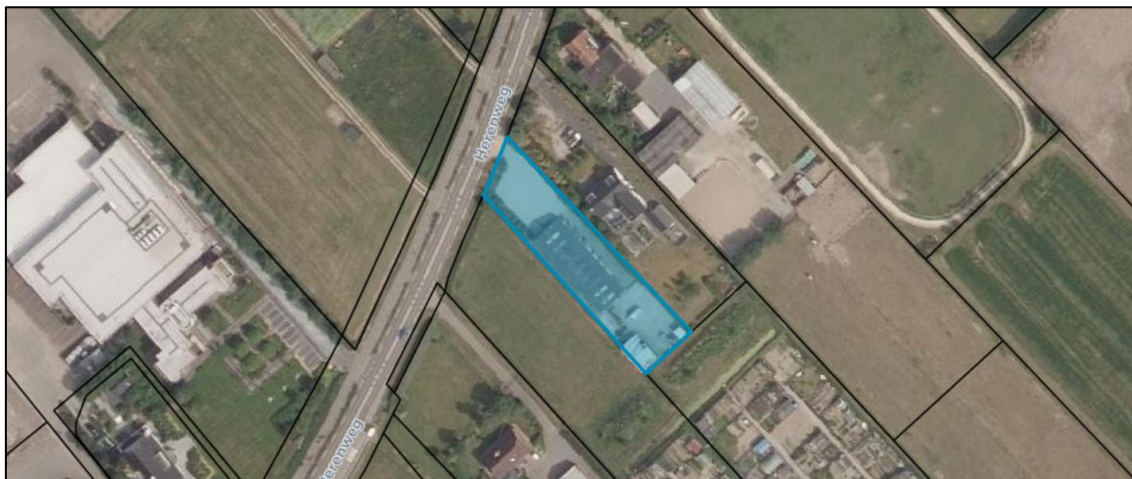
Afbeelding 1: onderzoeksgebied, in het blauw gearceerd (bron: kadastrale kaart)
