## Julianastraat 50A te Noordwijk

Milieuhygiënisch vooronderzoek  
Verkennd milieukundig bodemonderzoek

Kenmerk : 1912N235/JSM/rap1  
Datum : 21 januari 2020

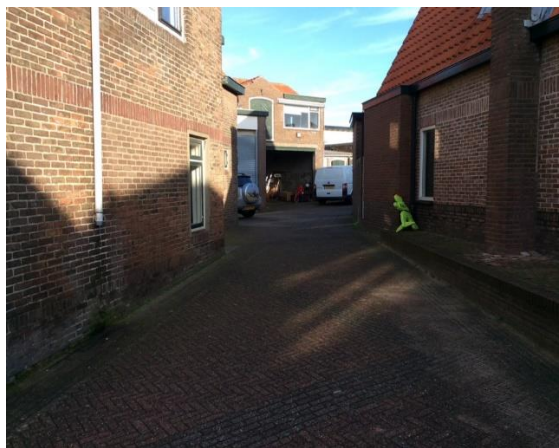
Afbeelding 2: Onderzoekslocatie

De terreinverkenning is op 7 januari 2020 uitgevoerd. Op basis van de terreinverkenning blijkt geen sprake te zijn van aanvullende bijzonderheden.

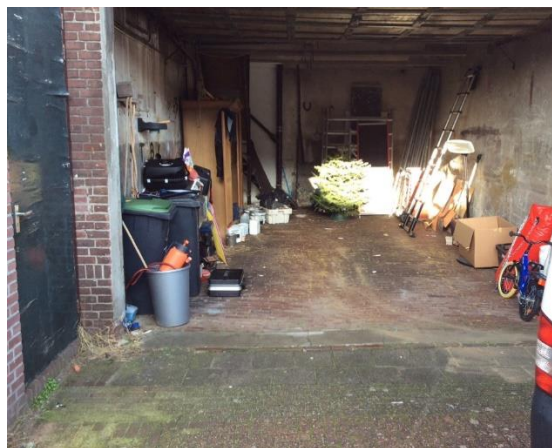
Afbeelding 3: Onderzoekslocatie (opslag gevaarlijke vloeistoffen).

| Onderzoeksvraag | | |
|---|---|---|
| Potentiële bronnen | In een garagebox waren/zijn enkele gevaarlijke vloeistoffen opgeslagen zonder lekbak. | |

| <b>Uitvoeringsperiode</b> | 7 januari 2020 | | | | |
|---|---|---|---|---|---|
| | | 2,1 | 1 | 04 | Opslag gevaarlijke vloeistoffen |

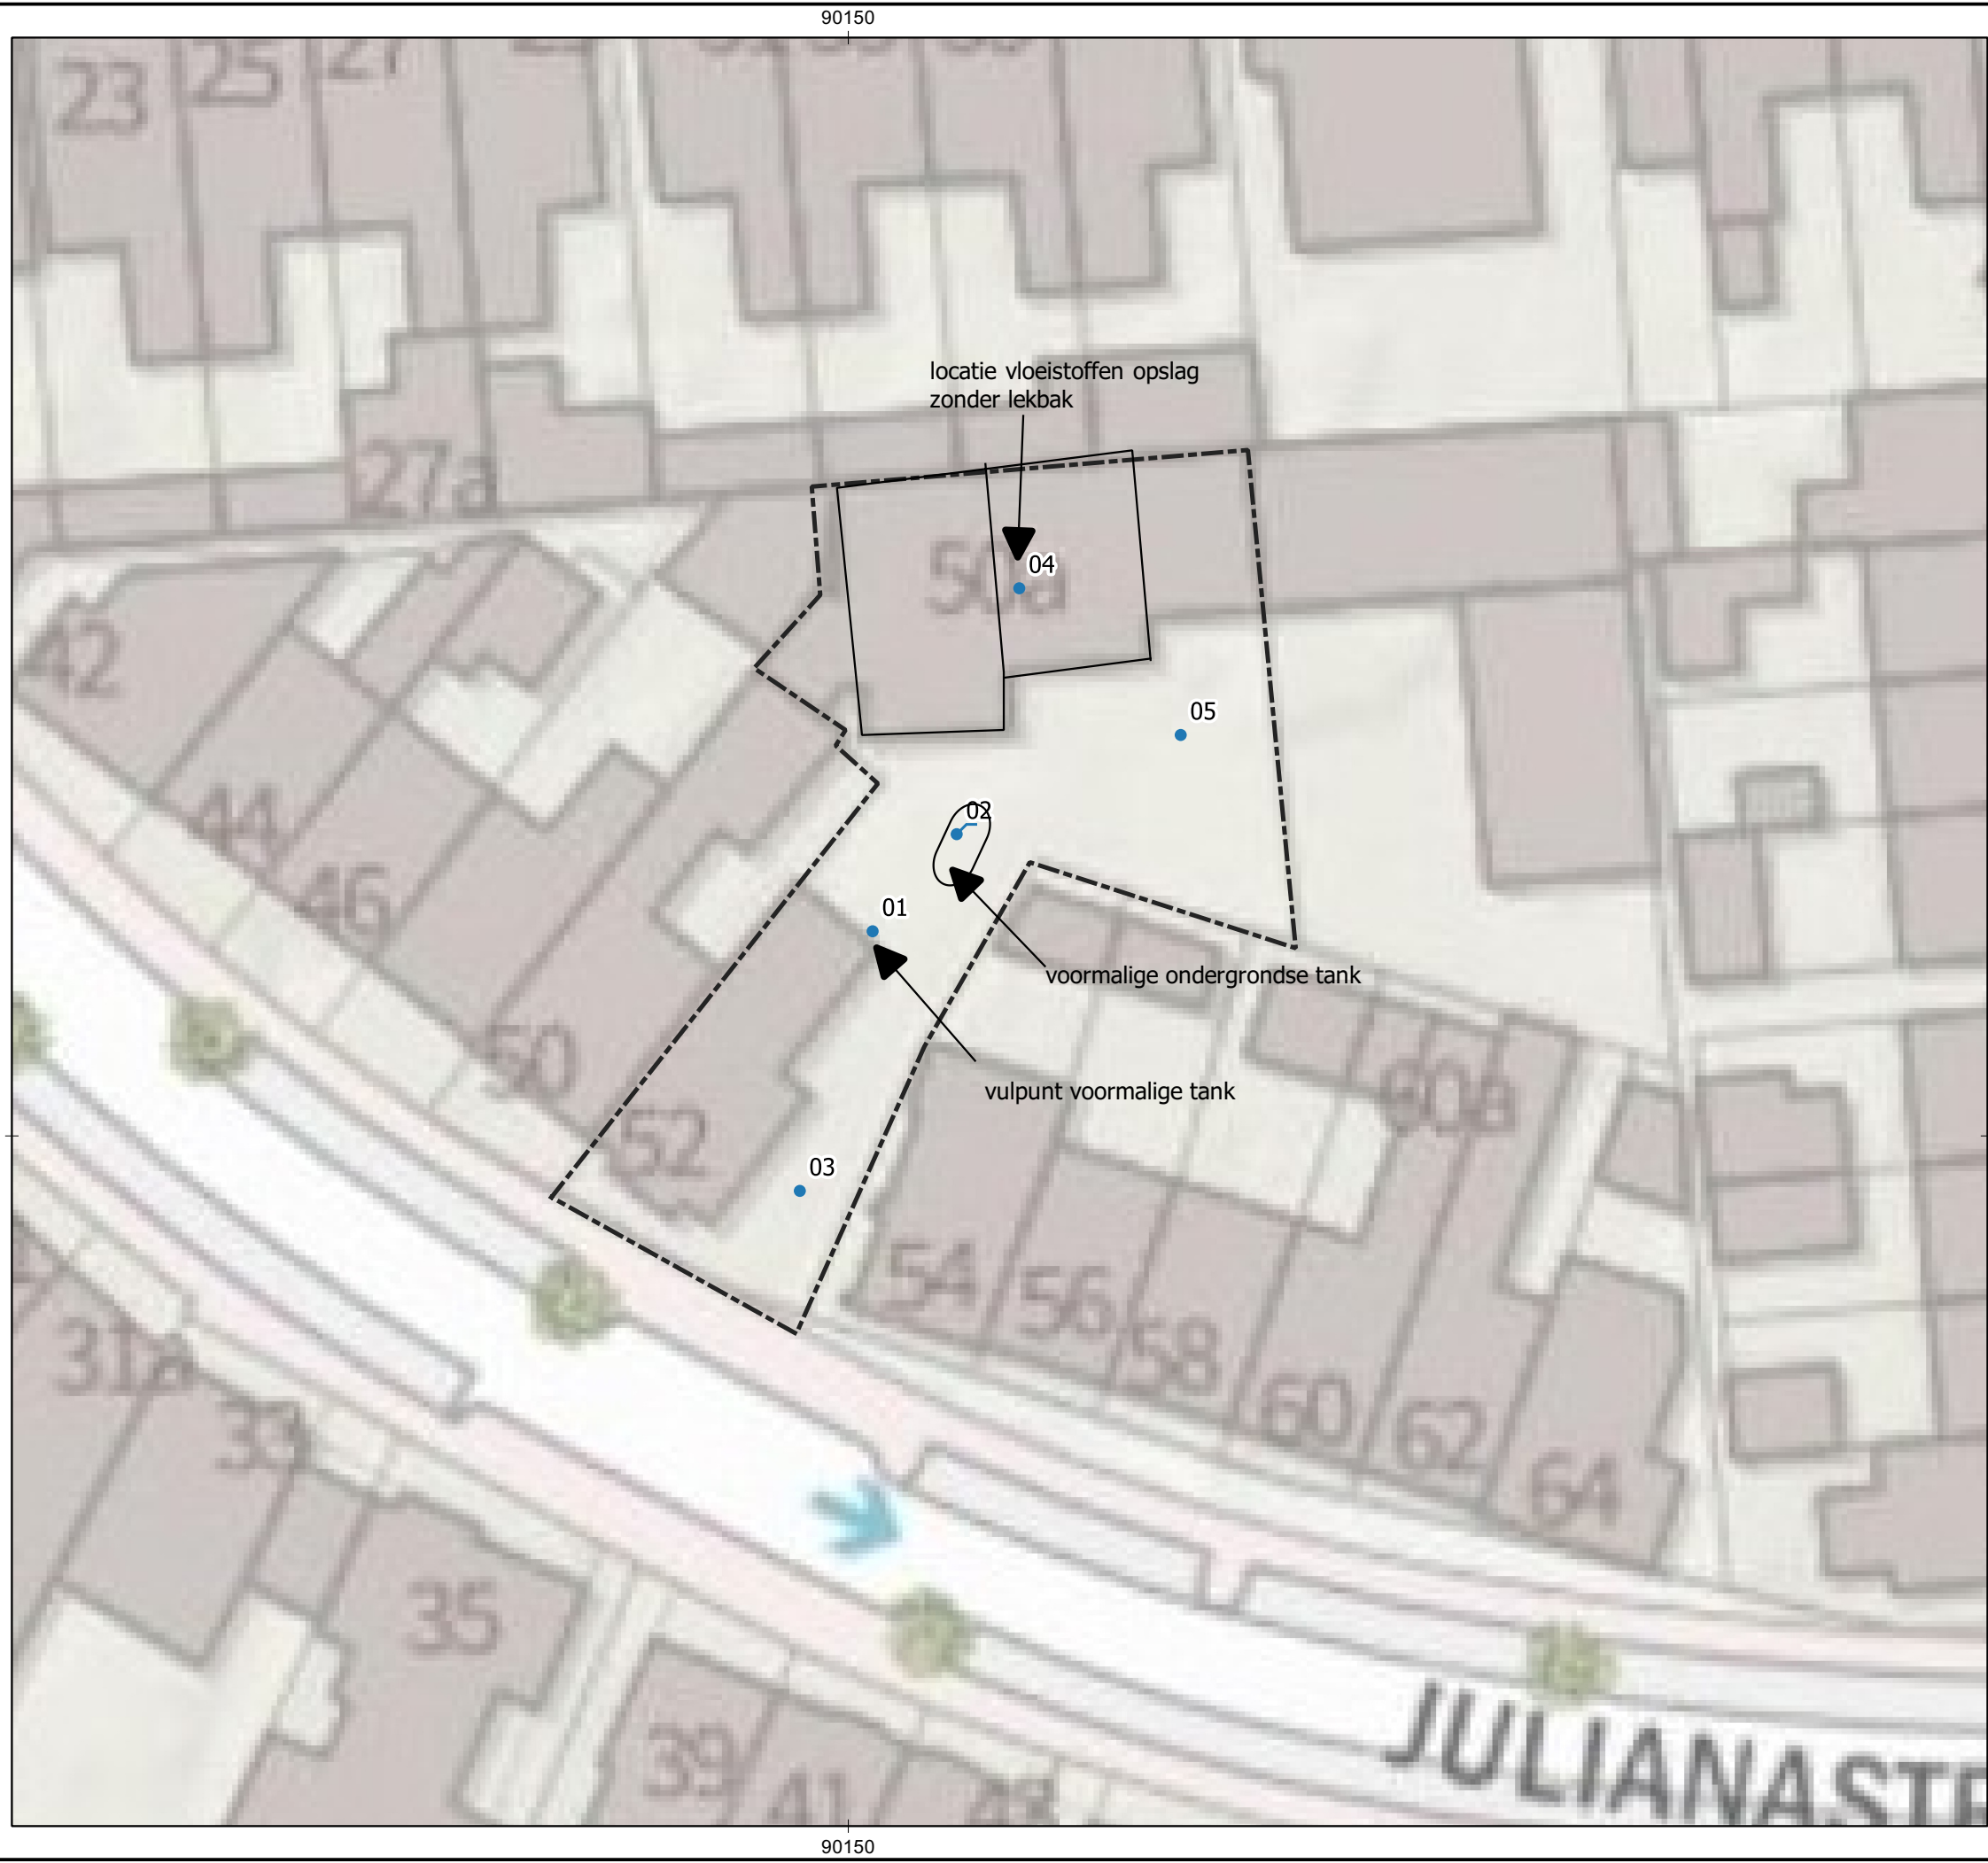
## 1.2 Situatietekening

Een samenvatting van de tijdens het veldonderzoek uitgevoerde werkzaamheden is opgenomen in de navolgende tabel. De posities van de genoemde meetpunten zijn weergegeven op situatietekening 1.1 die in bijlage 1 is opgenomen.

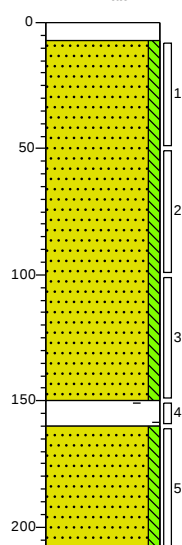
0 klinker  
7 Edelmanboor, klinker  
Zand, matig fijn, zwak siltig,  
neutraalbruin, Edelmanboor

150  
▲ 160 Sporen baksteen, Edelmanboor,  
Verdacht bodem vreemd materiaal  
Zand, matig fijn, zwak siltig,  
neutraalbruin, Edelmanboor

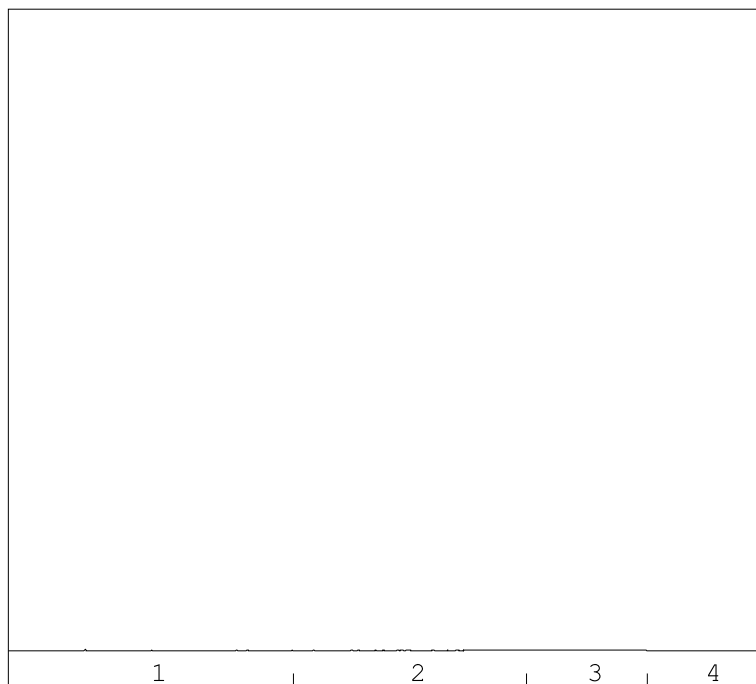
## OLIECHROMATOGRAM

Monstercode : 6200360  
Project omschrijving : 1912N235-Julianastraat 50A te Noordwijk  
Uw referentie : MM01 01 (7-50)  
Methode : minerale olie (florisil clean-up)

minerale olie gehalte: <35 mg/kg ds

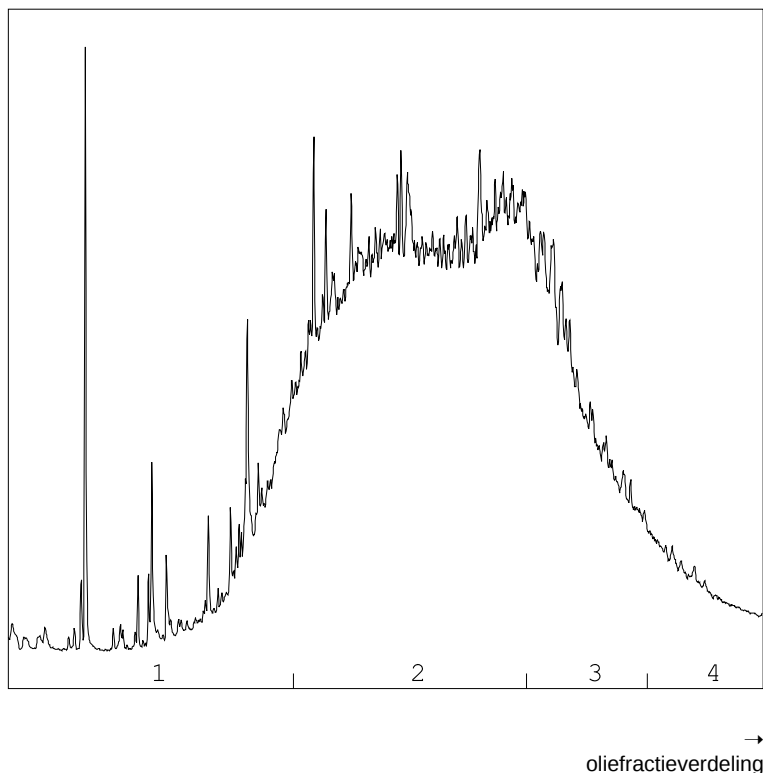
## OLIECHROMATOGRAM

Monstercode : 6200361  
Project omschrijving : 1912N235-Julianastraat 50A te Noordwijk  
Uw referentie : MM02 02 (10-50) 03 (7-50) 04 (7-50) 05 (5-50)  
Methode : minerale olie (florisil clean-up)

| 1) fractie > C10 - C19 | 9 % |

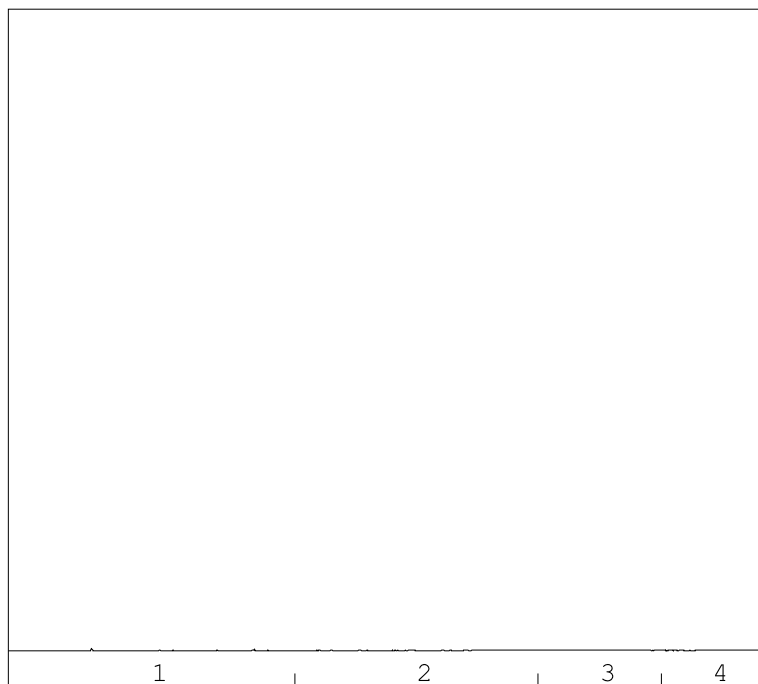
## OLIECHROMATOGRAM

Monstercode : 6200362  
Project omschrijving : 1912N235-Julianastraat 50A te Noordwijk  
Uw referentie : MM03 01 (60-100) 01 (100-140) 05 (50-60)  
Methode : minerale olie (florisil clean-up)

minerale olie gehalte: <35 mg/kg ds

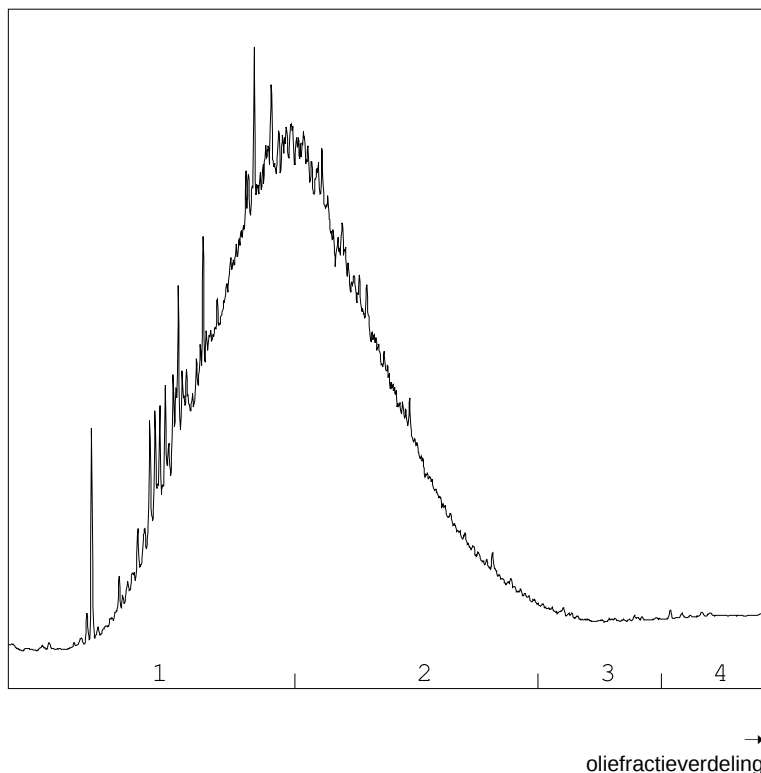
## OLIECHROMATOGRAM

Monstercode : 6200363  
Project omschrijving : 1912N235-Julianastraat 50A te Noordwijk  
Uw referentie : MM04 02 (500-520)  
Methode : minerale olie (florisil clean-up)

| 1) fractie > C10 - C19 | 49 % |

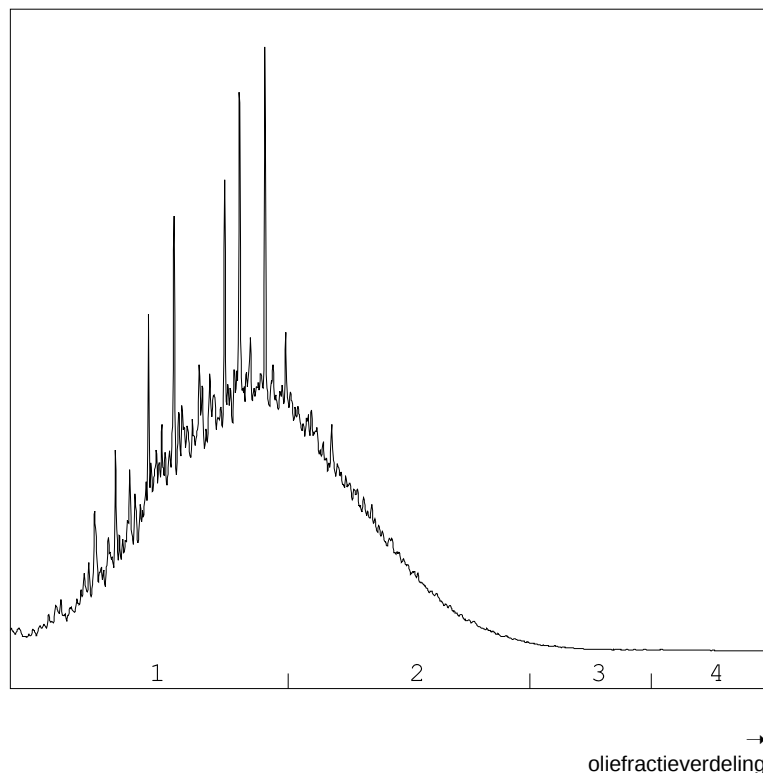
## OLIECHROMATOGRAM

Monstercode : 6200364  
Project omschrijving : 1912N235-Julianastraat 50A te Noordwijk  
Uw referentie : MM05 02 (520-540)  
Methode : minerale olie (florisil clean-up)

| 1) fractie > C10 - C19 | 64 % |

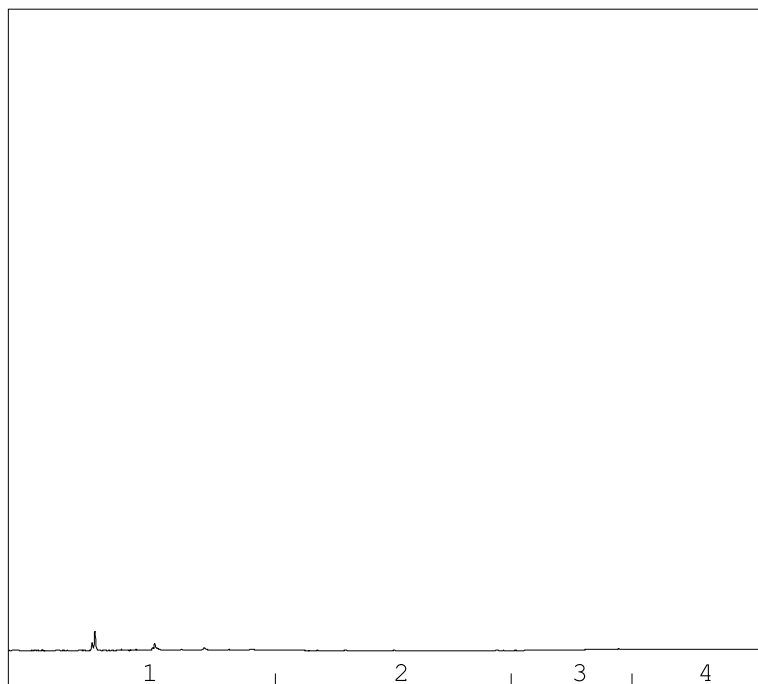
## OLIECHROMATOGRAM

Monstercode : 6209927  
Project omschrijving : 1912N235-Julianastraat 50A te Noordwijk  
Uw referentie : 02-1-1 02 (550-650)  
Methode : minerale olie (florisil clean-up)

minerale olie gehalte: <50 µg/l
