## Prins Hendrikweg 17, Noordwijk

Milieuhygiënisch vooronderzoek  
Verkennd milieukundig bodemonderzoek

Kenmerk : A3470-06/PDI/rap1  
Datum : 28 juni 2023

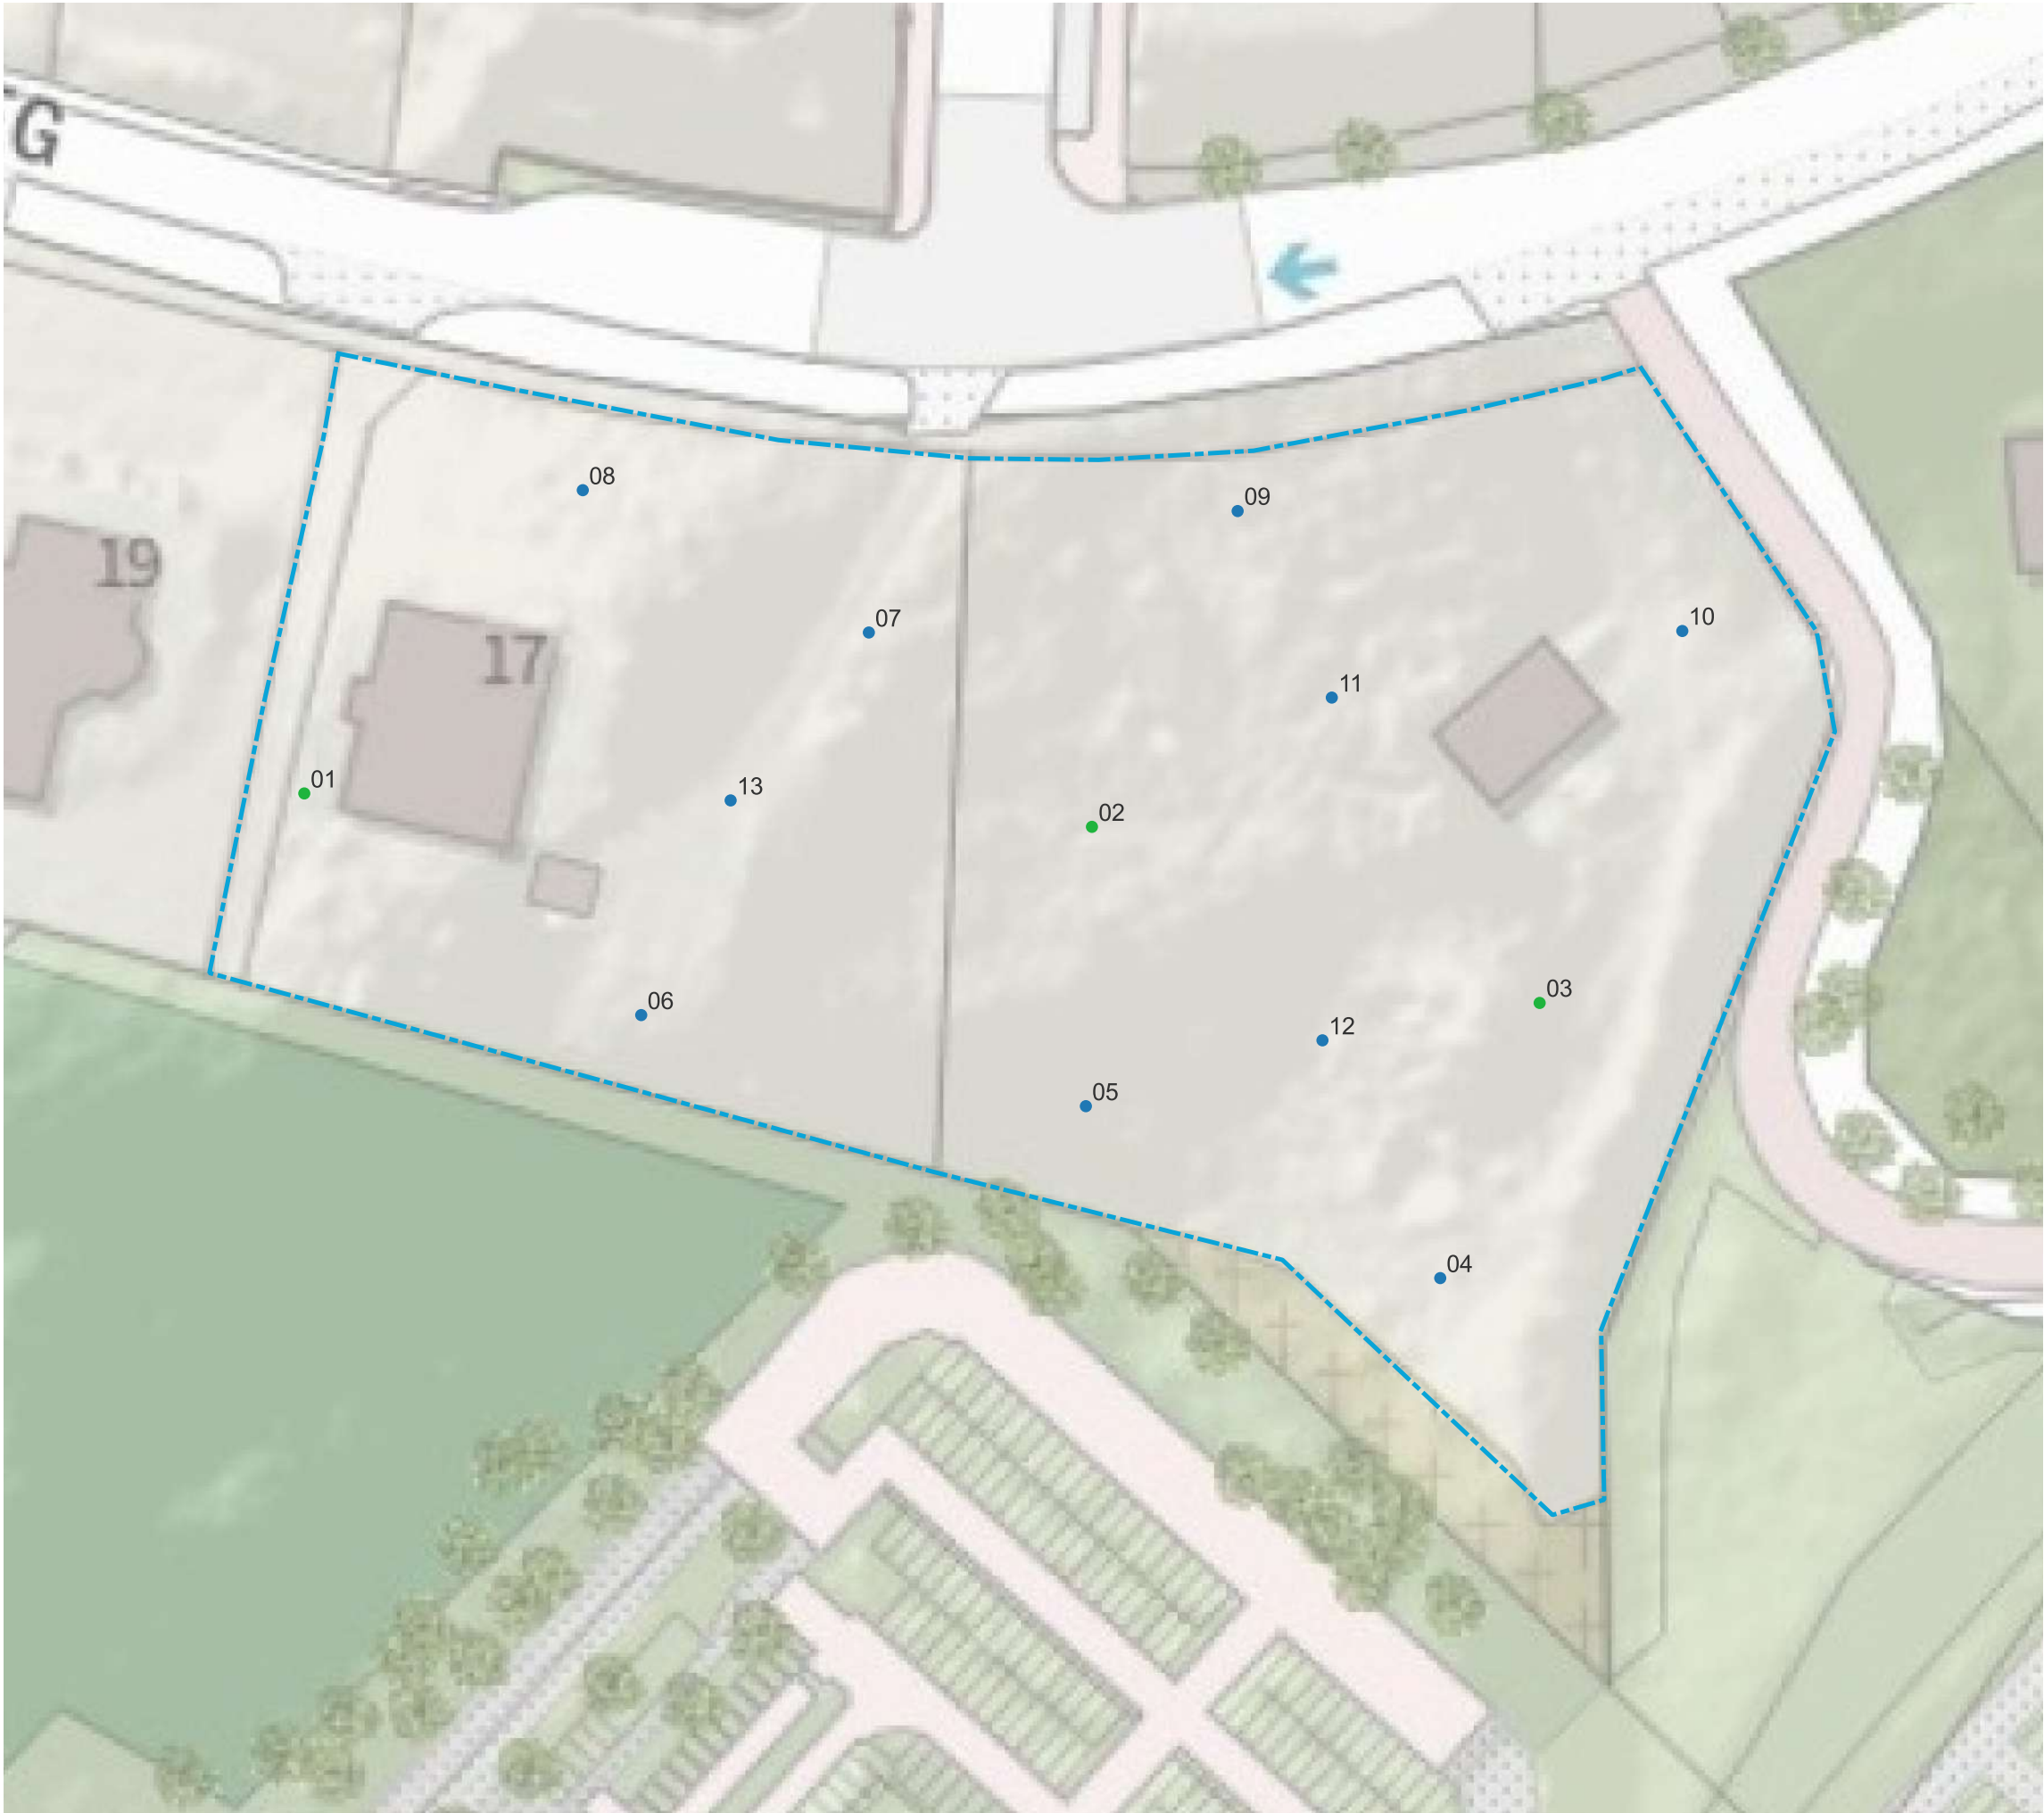
**BIJLAGE 1.2**  
Situatietekening

Een samenvatting van de tijdens het veldonderzoek uitgevoerde werkzaamheden is opgenomen in de navolgende tabel. De posities van de genoemde meetpunten zijn weergegeven op situatietekening 1.2 die in bijlage 1 is opgenomen.
