## Noordwijk, Hof van Holland Voorstraat 79-81

Waardestellende bouwhistorische verkenning

BAAC rapport B-13.0113

juni 2013

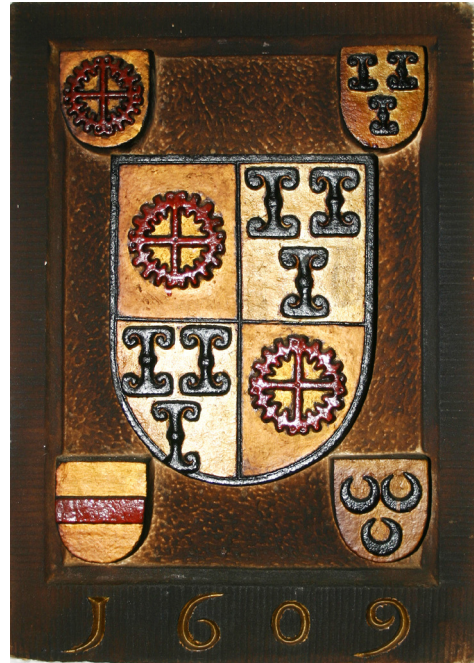
Afb. 07 De, inmiddels herplaatste, gevelsteen.

Na het gereedkomen van de verbouwing werd een natuurstenen gevelsteen geplaatst met daarop het familiewapen van Van der Moelen. Inpandig, op balkconsoles, liet Pieter van der Moelen het familiewapen eveneens verwerken. Ook het wapen van de Heren van Noordwijk werd met gepolychromeerd houtsnijwerk op consoles verwerkt.

In de receptie werd een nieuwe samengestelde balklaag aangebracht, vermoedelijk om de fraaie gesneden consoles een waardige plaats te geven. Ook de gevelsteen uit 1609 werd in de receptie ingemetseld.

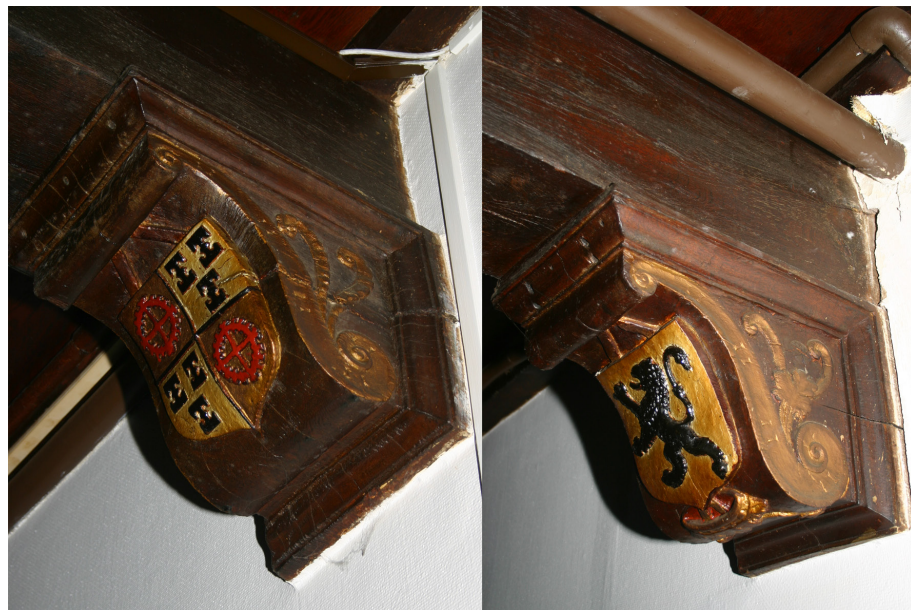
Afb. 08 Twee van de gesneden consoles. Het wapen van Van der Moelen en de heren van Noordwijk.

Op basis van de bouwtekeningen kan worden verondersteld dat de moerbalken van het oude baljuwhuis werden vervangen door ijzeren balken. In hoeverre deze wijziging daadwerkelijk is doorgevoerd, kon nog niet worden vastgesteld. Wel werden de gesneden consoles verplaatst naar Voorstraat 79.

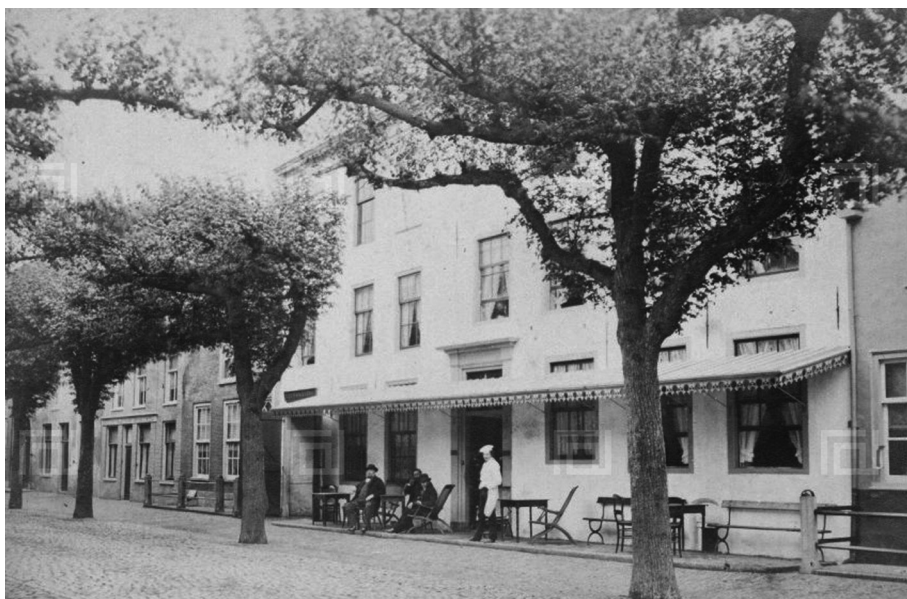
Afb. 09 Een foto die rond het einde van de negentiende eeuw van het complex werd gemaakt.

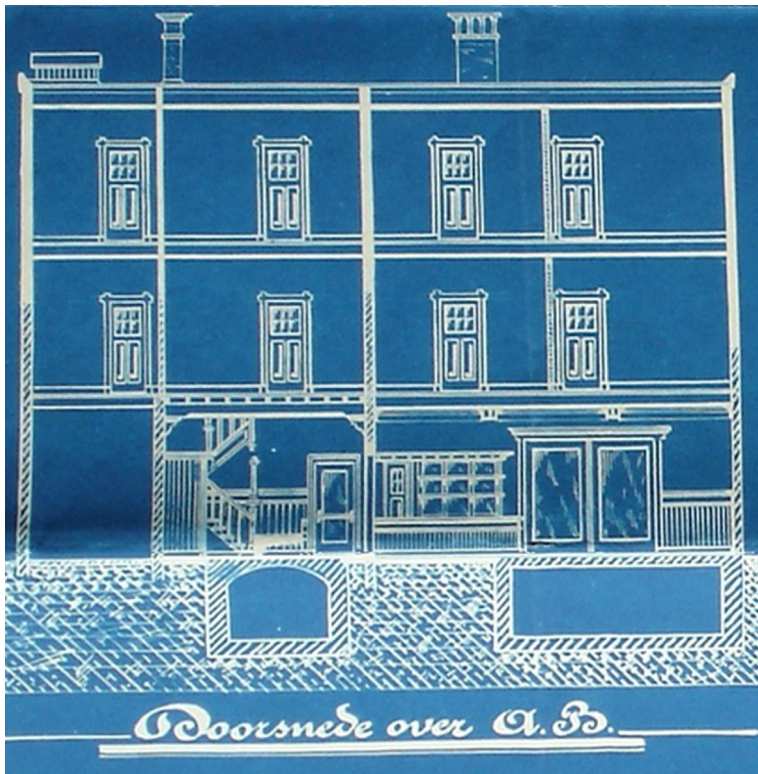
Afb. 13 Doorsnede van het pand in 1909.

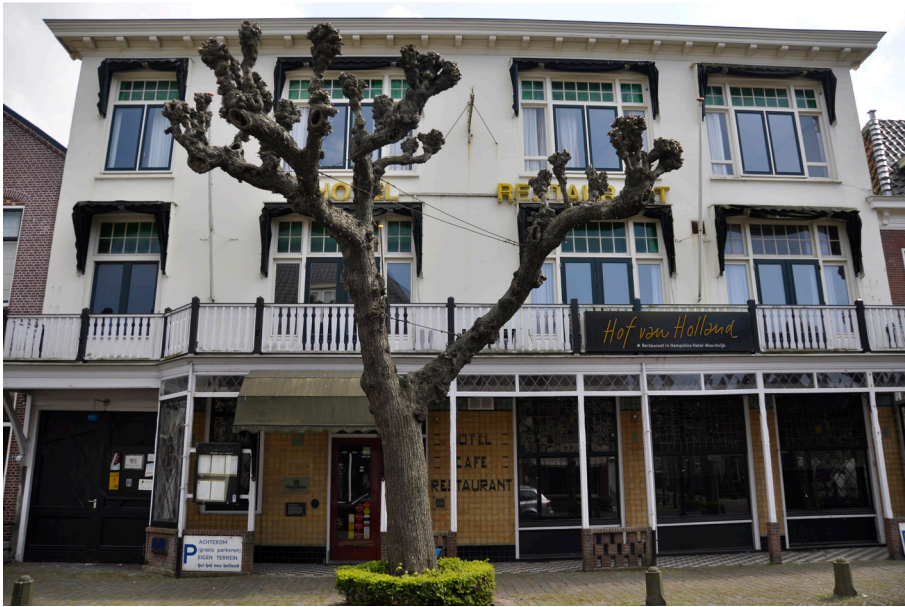
Afb. 15 Het voorgevelfront  
(Bron: Van Reissen).

Het drielaags *voorgevelfront* is op de begane grond afgewerkt met een betegeling waarin de naam van het hotel is opgenomen. De veranda is vernieuwd. Het gevelfront wordt afgesloten middels een forse houten gootlijst.

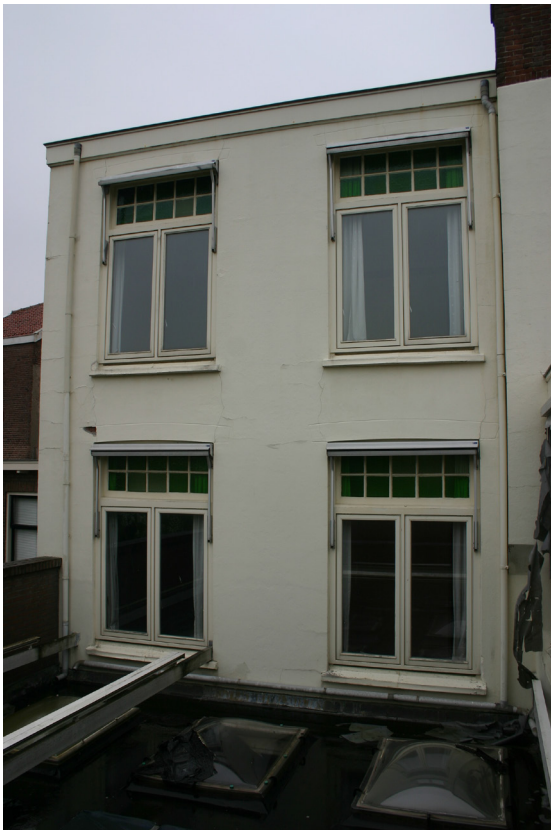
Afb. 16 Opname van de  
achtergevel.

Het zichtbare deel van de *achtergevel* is voorzien van een gewitte pleisterlaag met schijnvoegen.

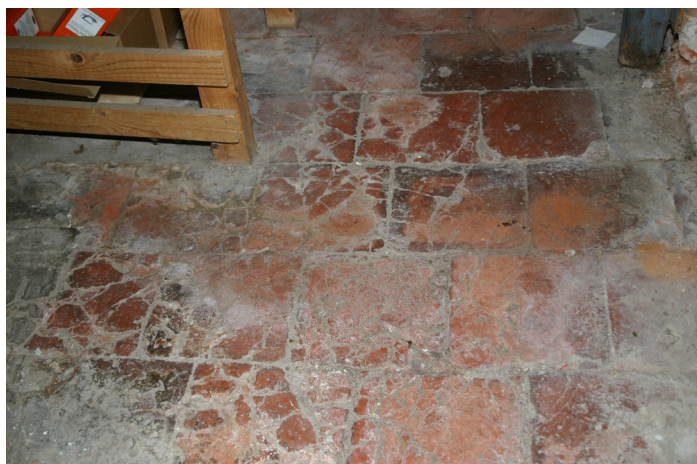
Afb. 17 Opname van de keldervloer.

De keldervloer bestaat uit rode en gesmoorde plavuizen (22 x 22 cm) waaraan het eeuwenlange intensieve gebruik zich duidelijk laat aflezen. De ouderdom van deze vloer kan echter niet worden vastgesteld aangezien dergelijke intensief gebruikte vloeren nogal eens werden hersteld of vervangen, vaak met hergebruikt materiaal.

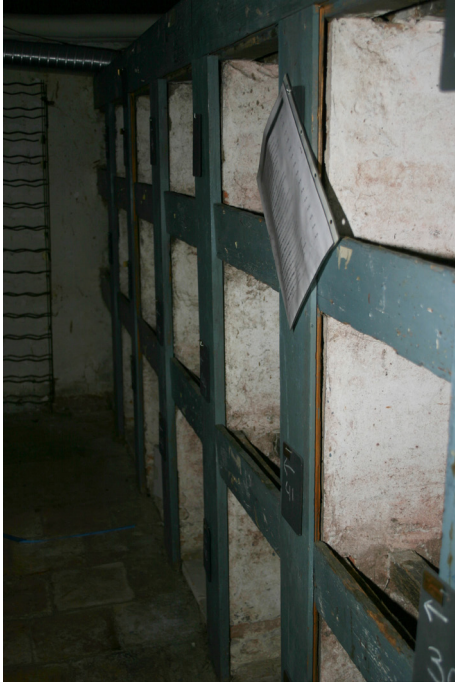
*Afb. 18 Opname van de wijnrekken.*

In de achttiende eeuw vond een verbouwing plaats waarbij de bekende gewitte lijstgevels werden opgetrokken, en mogelijk tegelijk de steeg werd overbouwd. Mogelijk dateren ook de gemetselde wijnrekken in de kelder nog uit deze tijd. Verder is bekend dat het pand (of beter, het complex van gebouwen) met enige regelmaat werd verkocht.

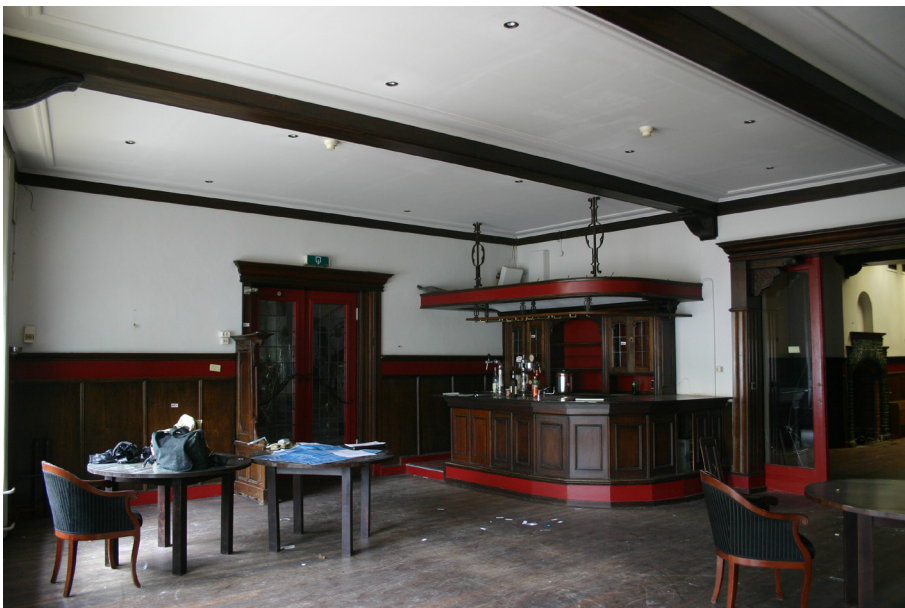
*Afb. 19 Opname van de koffiekamer.*

De indeling bestaat uit de *koffiekamer* tegen de voorgevel en het *restaurant* die middels de doorgang uit 1908 of 1909 in open verbinding met elkaar staan. Via een brede doorgang is vanuit het restaurant de *Ridderzaal* toegankelijk. In de koffiekamer bevindt zich de bar. De opbouw van de bar is recent, de locatie dateert uit 1908/1909. De gemetselde schouwmantel in de koffiekamer behoort tot de verbouwing van 1909. Opvallend is verschil met de schouwmantel in het restaurant, die een veel rijkere vormgeving heeft, en qua vormtaal en materiaalgebruik beter aansluit op de architectuur van de voorgevel. De vermoedelijk ijzeren balken zijn met hout afgetimmerd. De gesneden consoles maken het historiserende plaatje compleet. Dergelijke consoles zijn bij vrijwel alle doorgangen aanwezig.

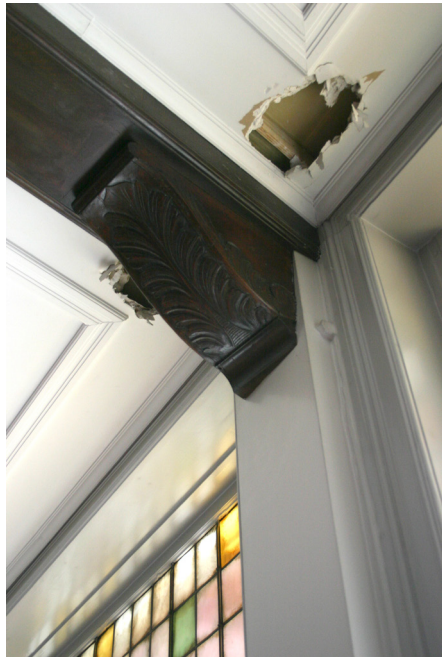
Afb. 20 Eén van de historiserend vormgegeven consoles. Door het gat rechts is zichtbaar dat een ouder plafond schuilgaat achter het huidige plafond.

Afb. 21 De schouwmantel in de koffiekamer.

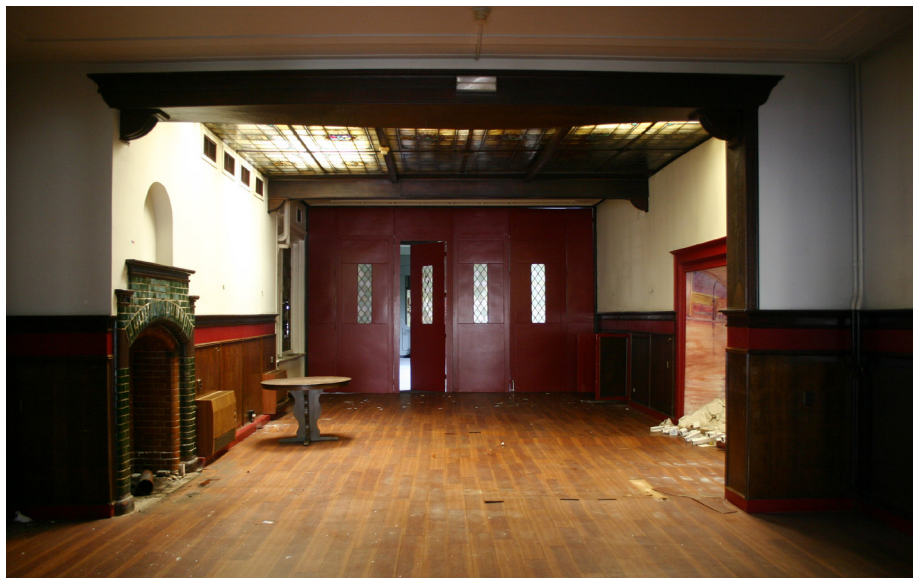
Afb. 22 Opname van het restaurant in de richting van de Ridderzaal.

Het fraaie legraam in het restaurant is behouden gebleven, maar heeft aan uitstraling ingeboet omdat de oorspronkelijke lichtstraat in de late twintigste eeuw werd vervangen door een platdak met lichtkoepels.

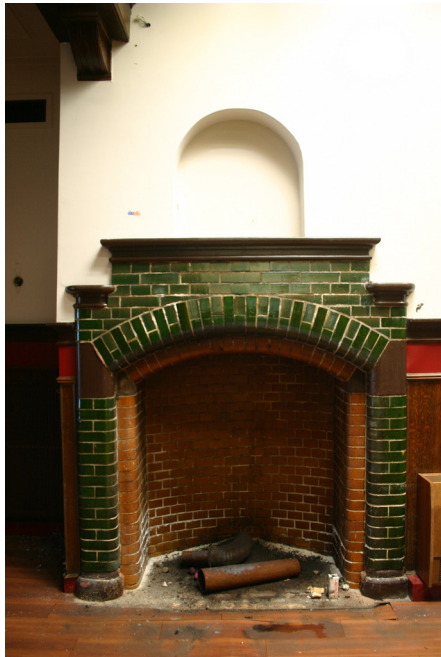
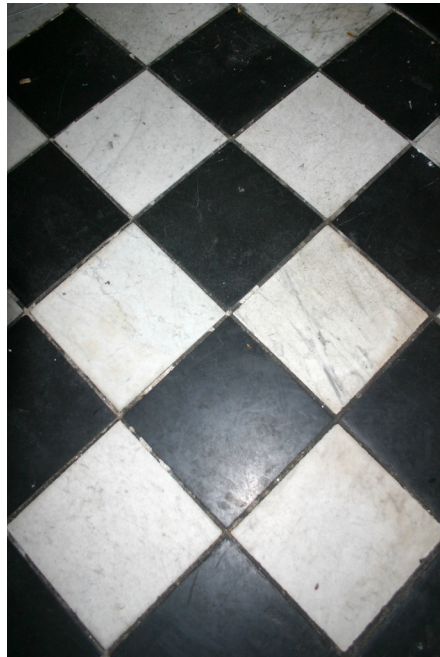
Afb. 23 De schouwmantel in het restaurant.

Afb. 24 Detailopname van de gangvloer.

De *Ridderzaal* is een ongedeelde ruimte die in verbinding staat met de laat twintigste-eeuwse uitbreidingen. Tegen de rechter zijmuur bevindt zich een stookplaats dat die een latere toevoeging betreft. Opvallend zijn de laat negentiende-eeuwse deurkozijnen met glas-in-lood bovenlichten, en de vensters met glas-in-lood ramen (voorzien van medaillons) die uit dezelfde tijd dateren. De gang is voorzien van marmeren tegels in schaakbordpatroon. Deze zal in 1908/1909 zijn aangebracht, hergebruik van materiaal valt niet uit te sluiten.

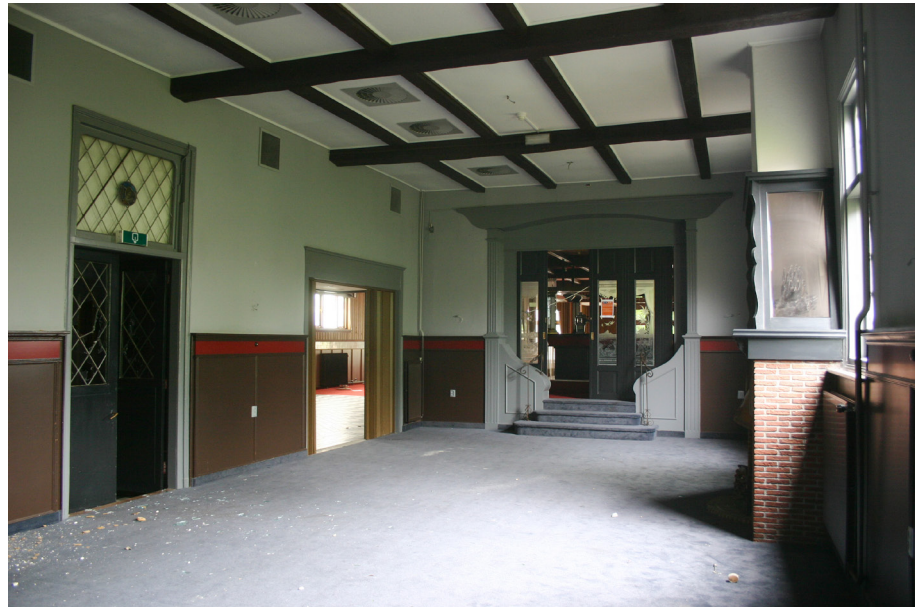
Afb. 26 Opname van de Ridderzaal in de richting van het achterterrein.

De zichtbare afwerking van de genoemde ruimtes dateert uit het recente verleden. De "samengestelde balklaag" in de Ridderzaal heeft slechts een decoratieve functie. De balken zijn van kunststof, en hol van binnen. Tijdens het bouwhistorisch onderzoek zijn enkele plafondplaten gelicht en kijkgaten in recente stucplafonds gemaakt. Het blijkt dat achter deze recente plafonds oudere stucplafonds schuilgaan. Het zijn stucplafonds met een rieten drager en een zeer eenvoudige vormgeving: alleen een brede band langs de muren.

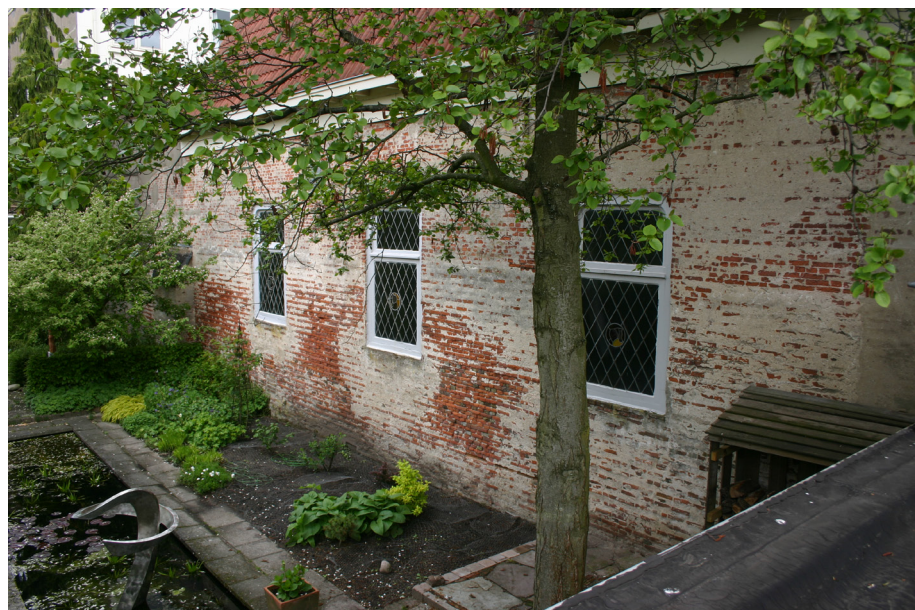
Afb. 27 De rechterzijgevel van de Ridderzaal waarvan wordt vermoed dat het een opgehoogde tuinmuur betreft.

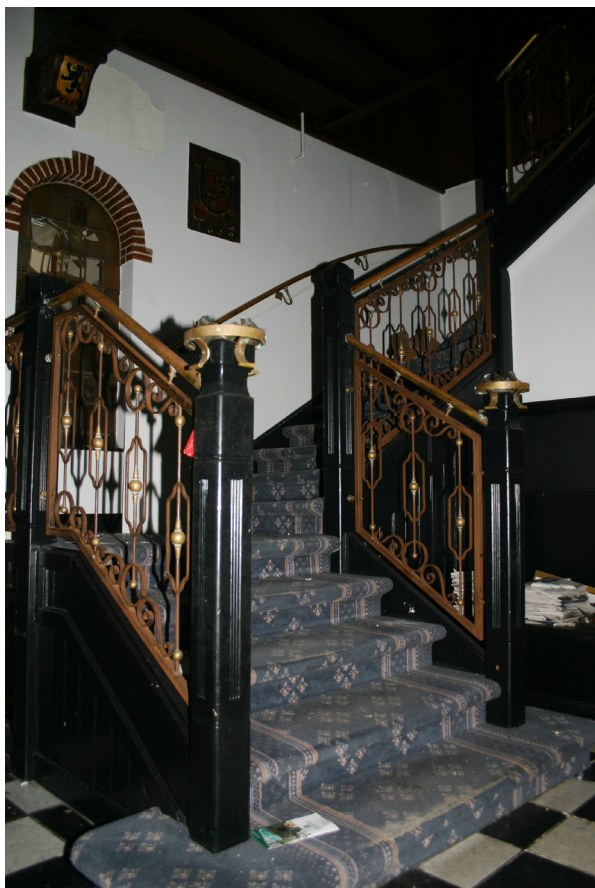
Afb. 28 Voorstraat 79. De trap in de receptie.

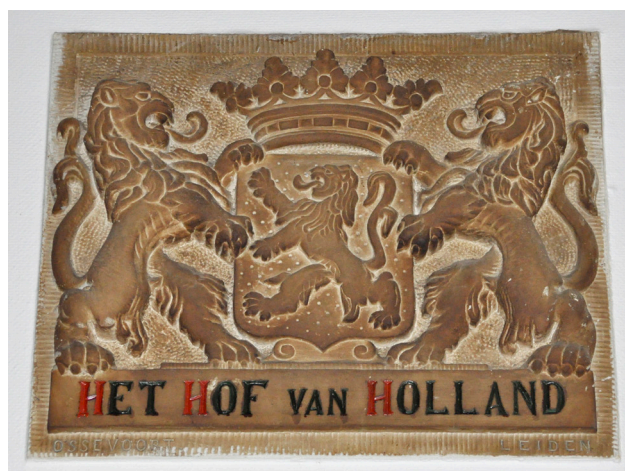
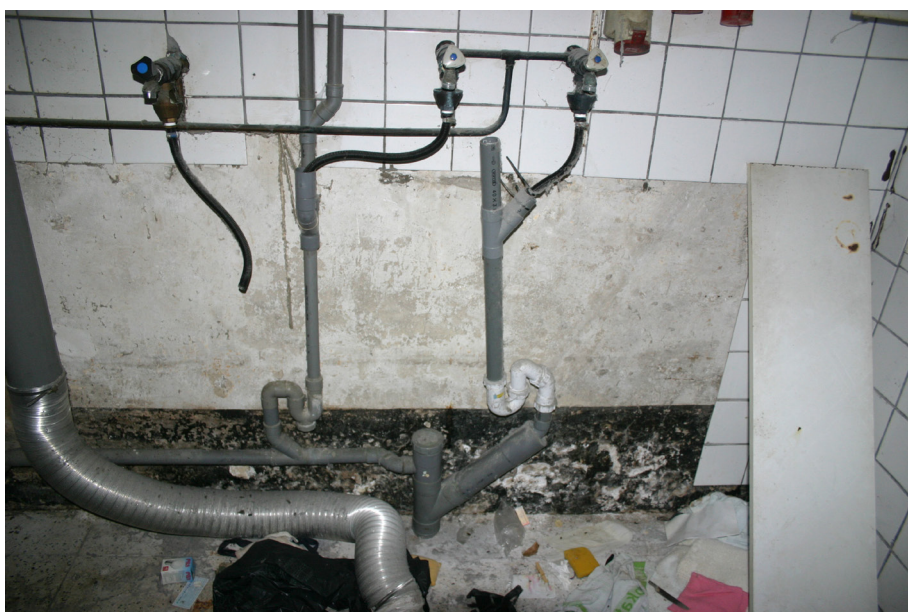
Afb. 29 Voorstraat 79. De gedenksteen welke in 1909 werd aangebracht.

Afb. 30 Voorstraat 79. De rechterwand van de overbouwde poortdoorgang.

De overbouwde steeg heeft een vloer van recente tegels en een plafond van kraaldelen die thans achter een systeemplafond schuilgaat. De wanden zijn grotendeels voorzien van recente tegels. Op de rechterwand is een deel van een oude bepleistering met zwarte geschilderde plint zichtbaar.

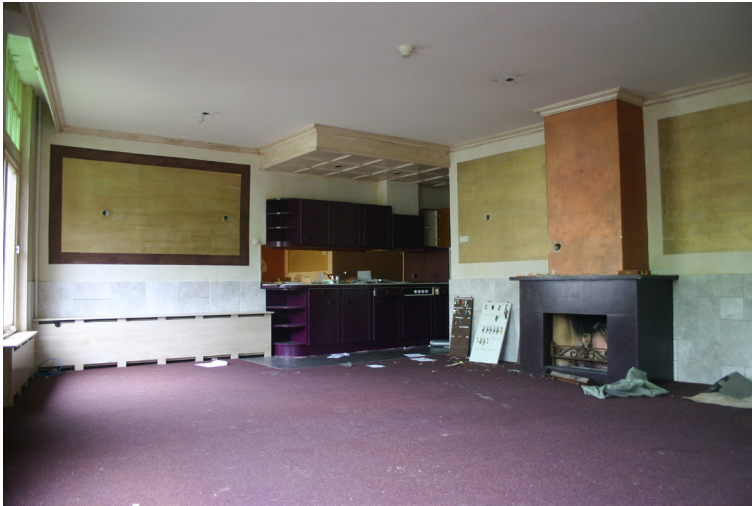
*Afb. 31 De linker kamer tegen de voorgevel.*

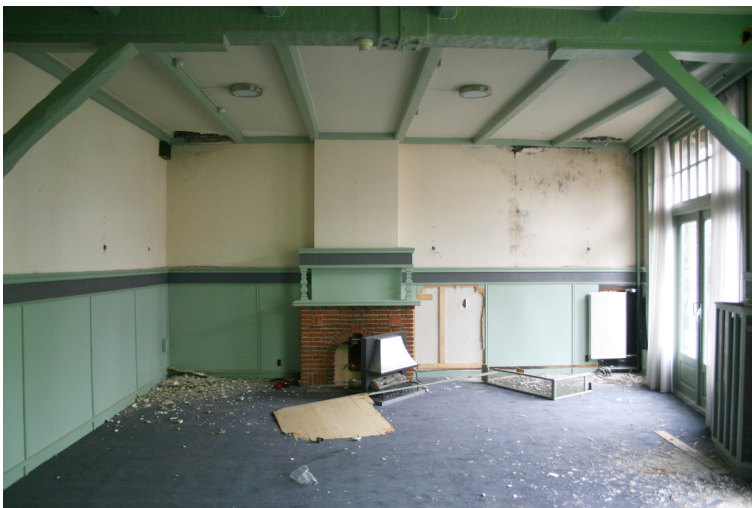
*Afb. 32 De rechter kamer tegen de voorgevel (kamer 1.05).*

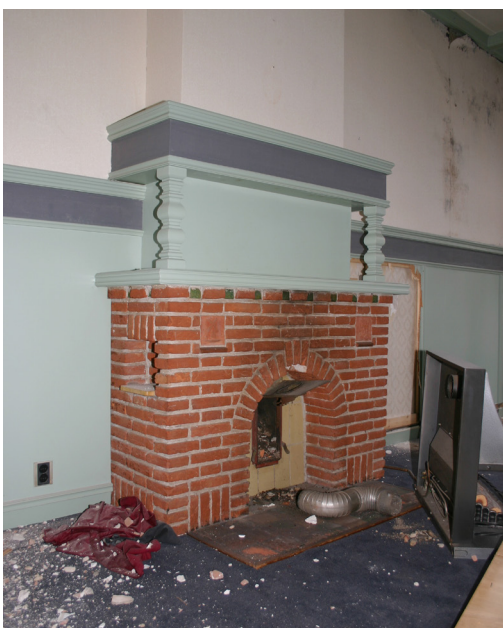
*Afb. 33 De schouwmantel in deze kamer.*

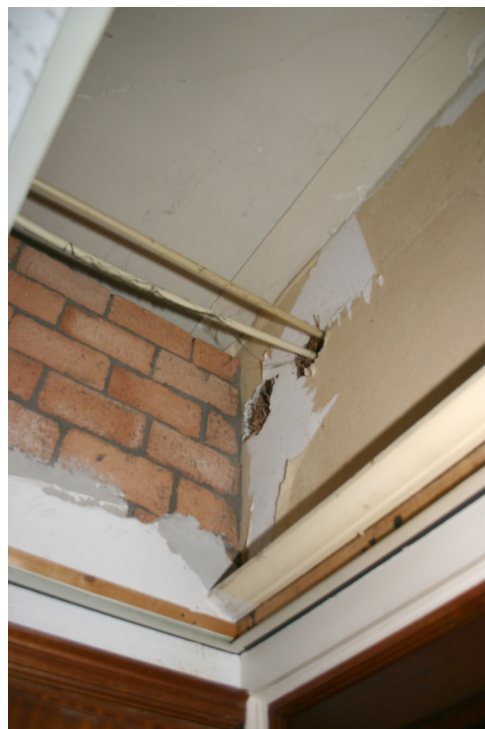
*Afb. 34 Het oude plafond gaat schuil achter het thans aanwezige systeemplafond. Duidelijk zichtbaar is dat het wandje waar de leidingen doorheen steken uit stuukwerk op riet bestaat.*

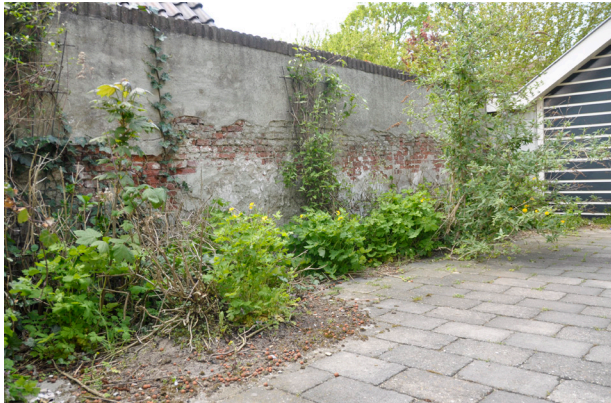
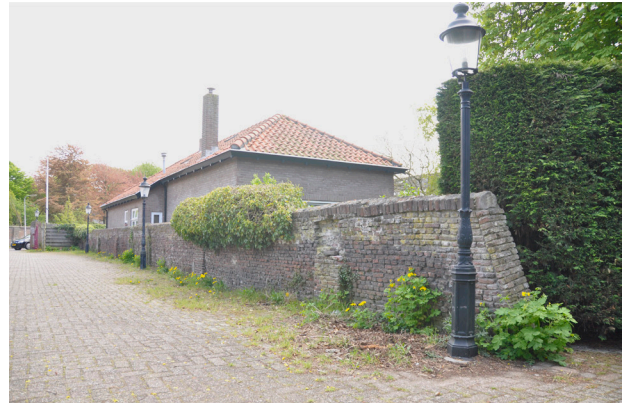
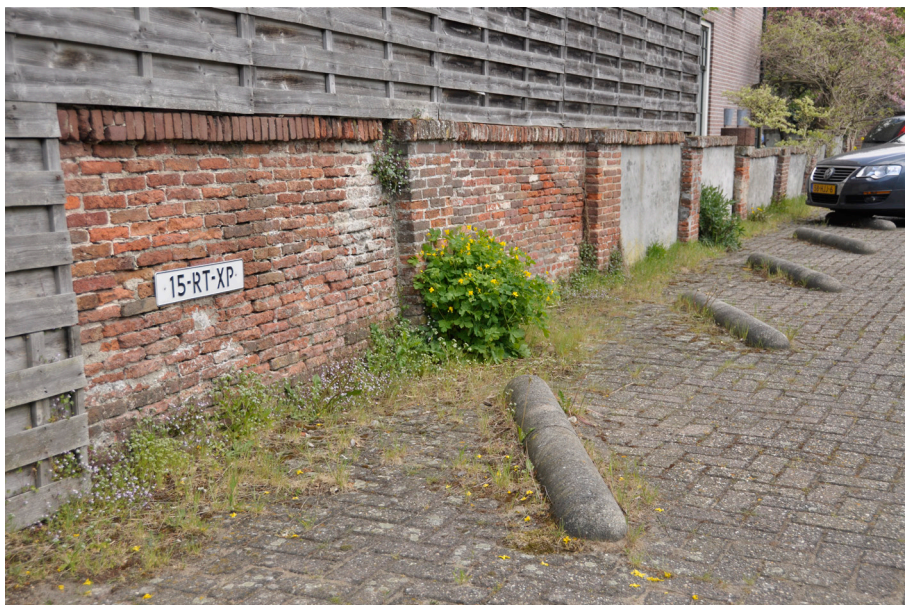
Op het achterterrein, grenzend aan de Offemweg, bevinden zich enkele (restanten van) oude tuilmuren. Deze muren corresponderen met de perceelsgrenzen van noordelijk gelegen percelen op oudste kadastrale kaart (1832). Het is dus goed mogelijk dat de muren van vóór 1832 zullen dateren. Evengoed is het lastig de ouderdom van de tuilmuren te bepalen omdat zij meerdere malen hersteld zijn, en omdat voor het optrekken van het muurwerk secundair materiaal werd gebruikt. De gebruikte mortel is een aanwijzing voor een zekere ouderdom.

Afb. 35 t/m 37 De tuilmuren op het achterterrein.
