## Herenweg 21-23 te Noordwijkerhout

Milieuhygiënisch vooronderzoek  
Verkenkend en aanvullend bodemonderzoek  
Verkenkend asbestonderzoek

Kenmerk : 1908M915/IDI/rap1  
Datum : 20 september 2019

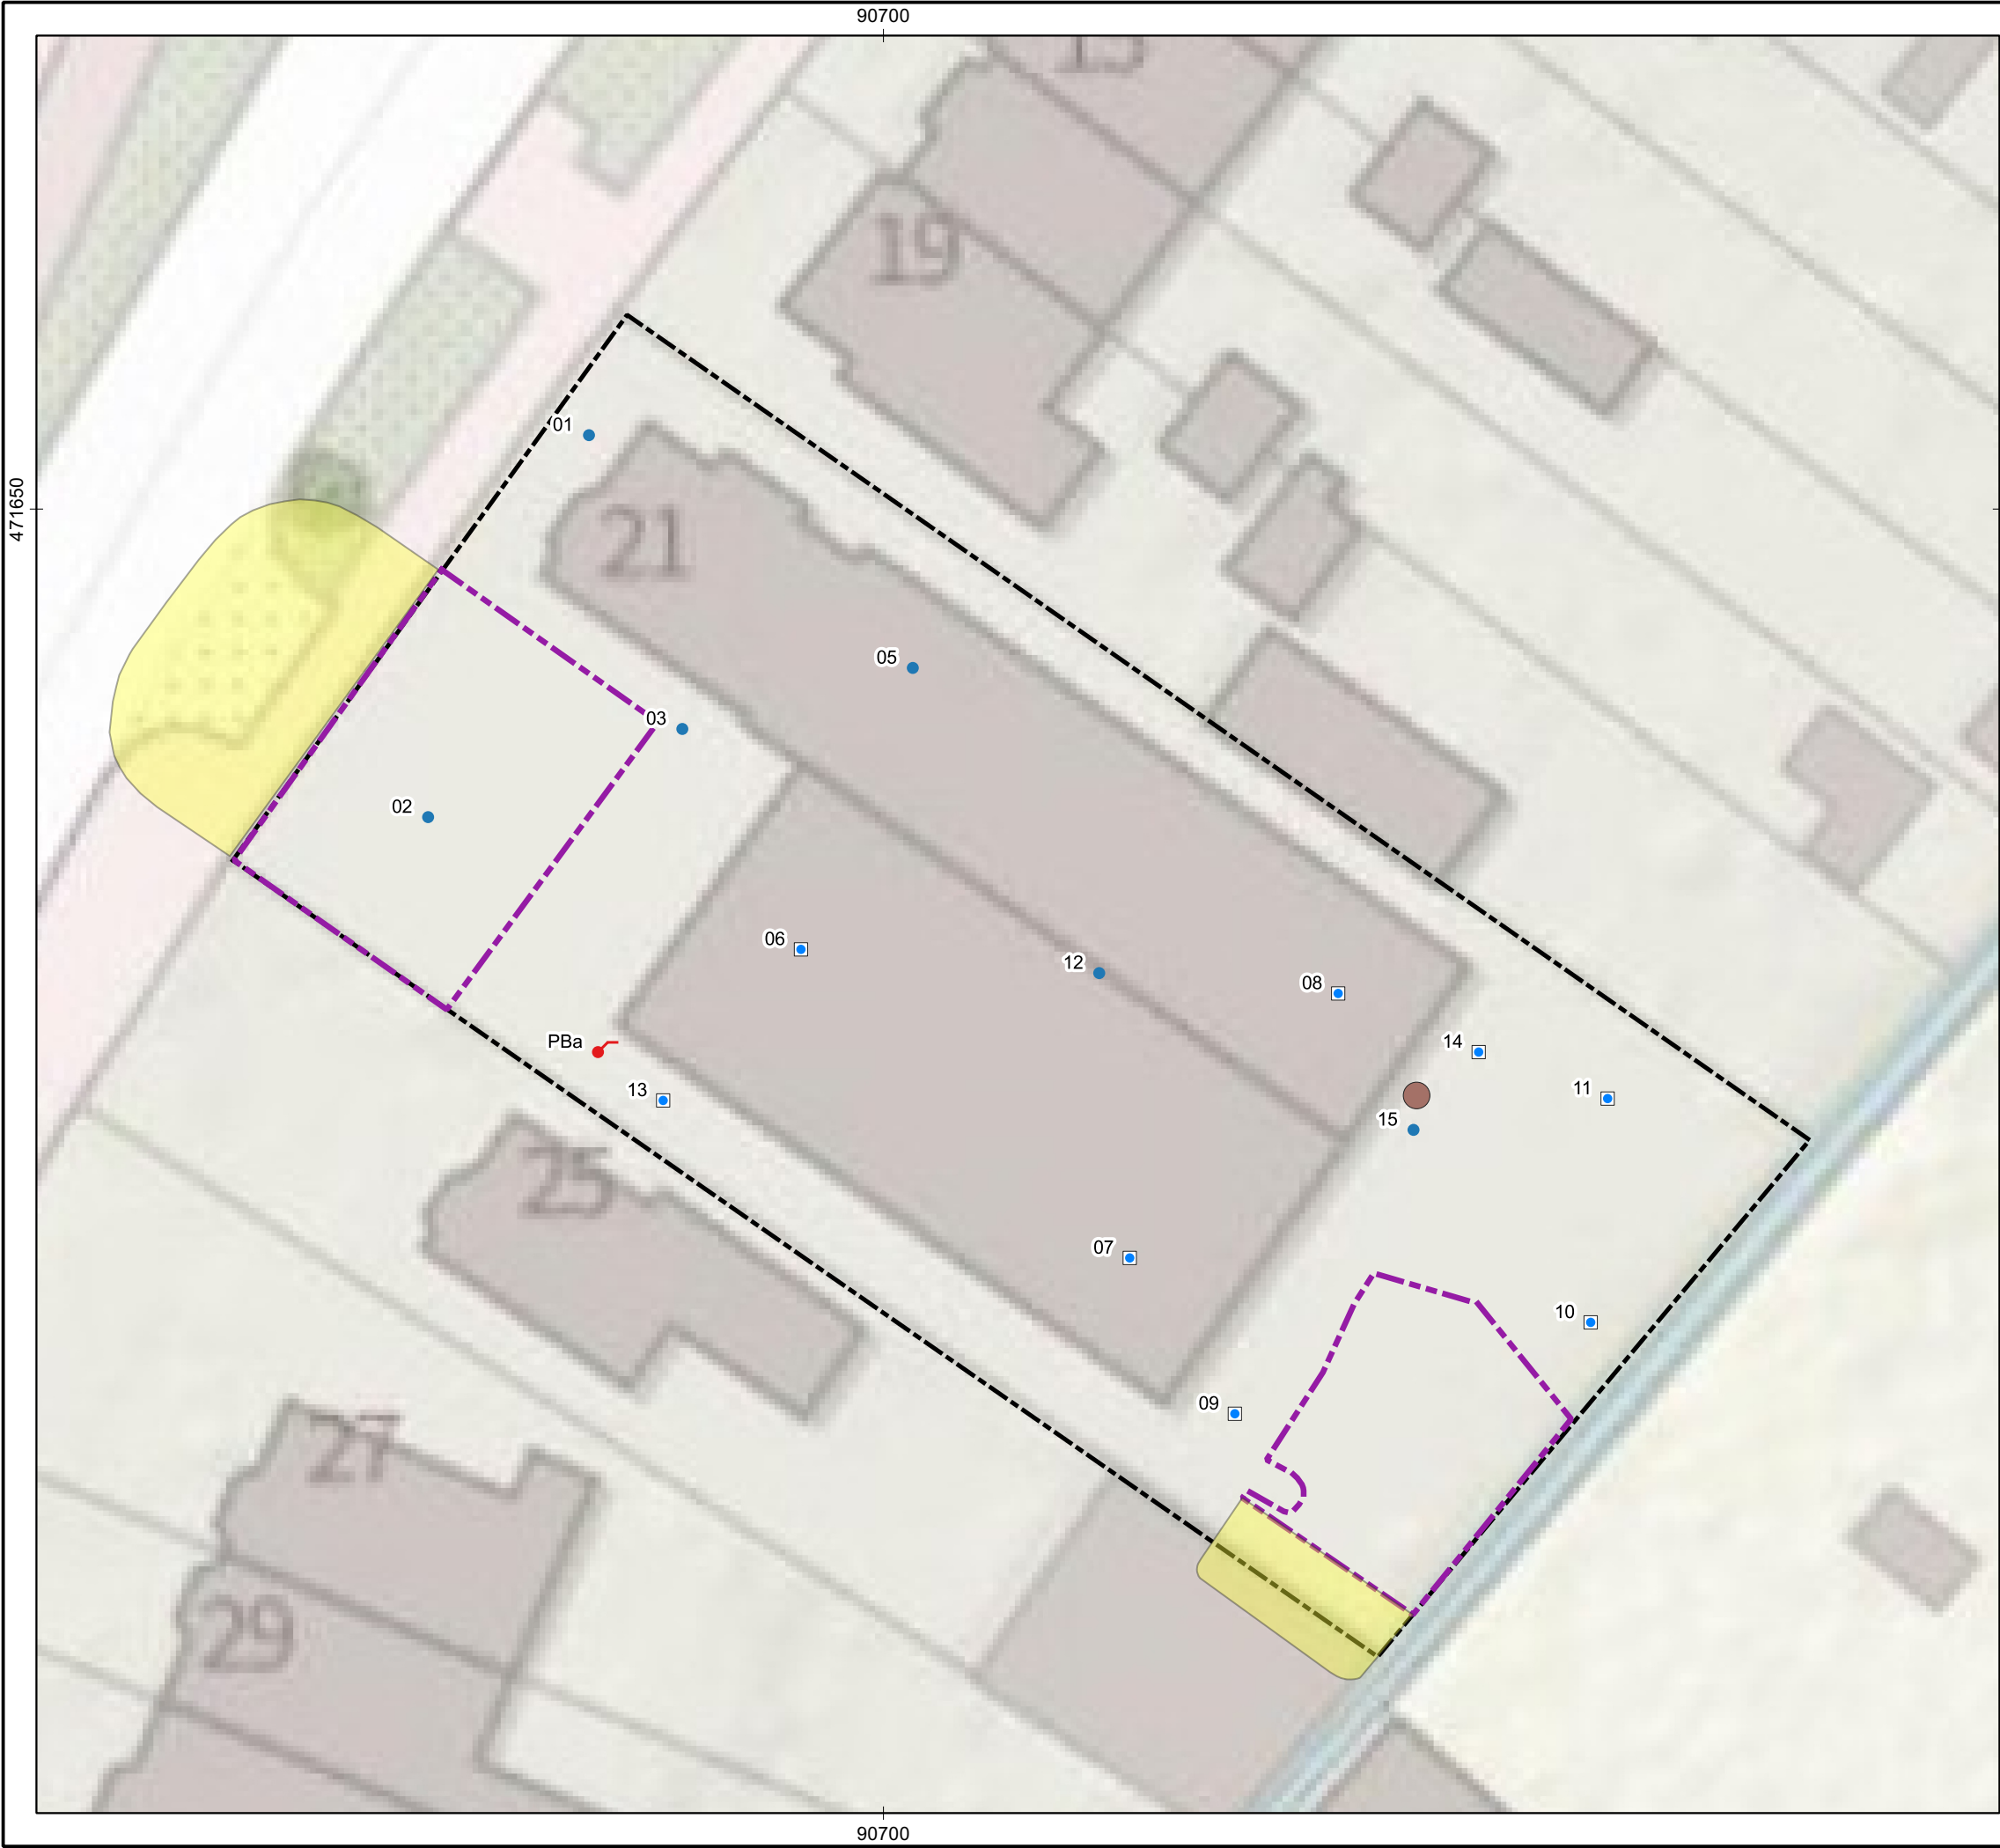
**BIJLAGE 1.3**  
SITUATIE TEKening MET BOORPUNTEN

- onderzoeksgebied
- boringen
  - Boring 2,0 m-mv
  - Peilbuis voorgaand onderzoek
  - Asbestgat met boring 2,0 m-mv
  - Afscheider
- Ontgraven grond
- Restverontreiniging minerale olie
