**RAPPORT  
betreffende een  
verkennd  
bodemonderzoek  
"Offem-Zuid"  
te Noordwijk**

Datum : 16 februari 2018  
Kenmerk : 1711K914/DBI/rap1

In opdracht van Rho Adviseurs B.V. is een verkennend milieukundig bodemonderzoek verricht op de locatie “Offem-Zuid” te Noordwijk ter plaatse van een tweetal locaties, te weten:

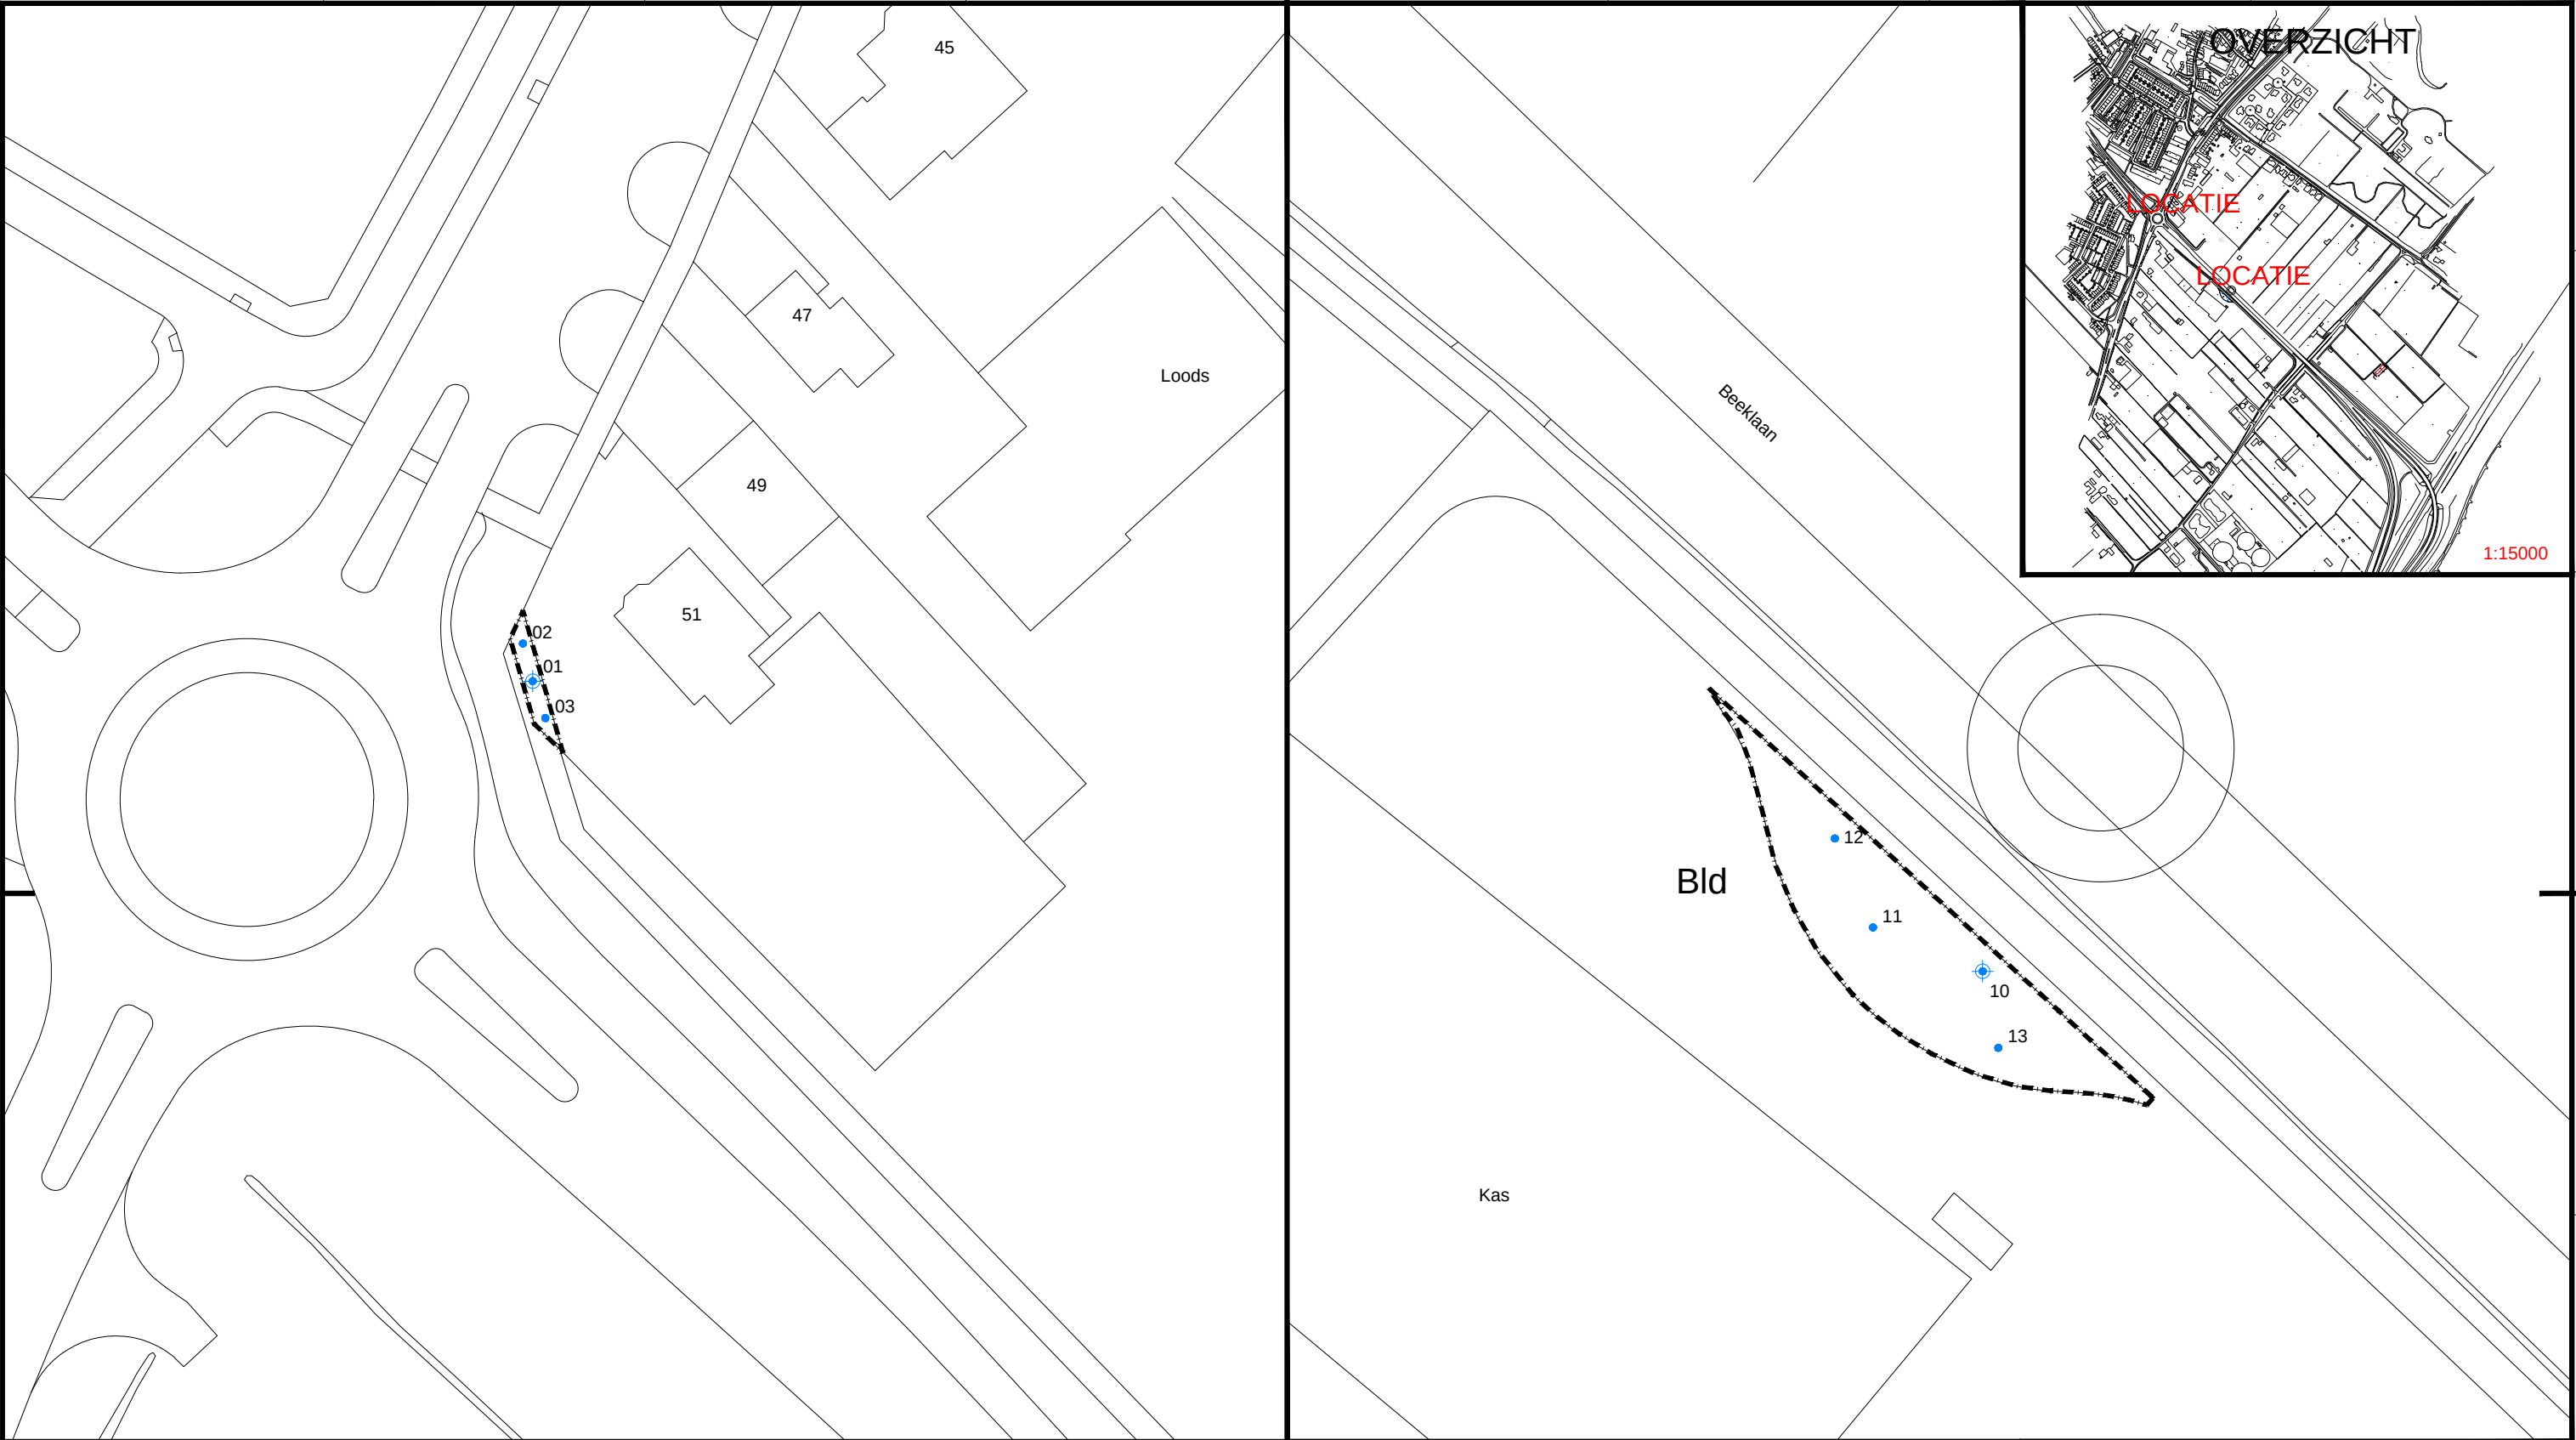
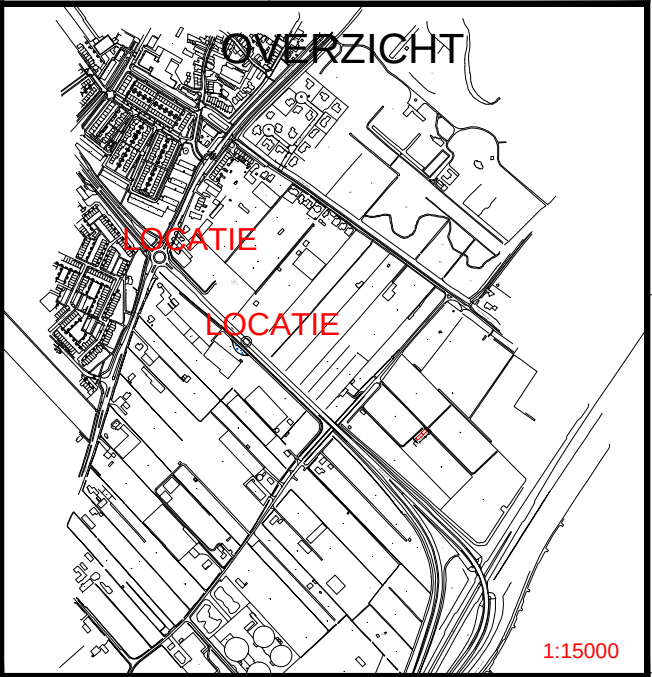
1.2 SITUATIEKENING

De veldwerkzaamheden zijn op 31 januari 2018 uitgevoerd. Op 7 februari 2018 heeft bemonstering van het grondwater plaatsgevonden. De uitgevoerde boringen zijn beschreven in tabel 3. De onderzoekslocatie en de posities van de meetpunten zijn weergegeven in de situatietekening van bijlage 1.2.

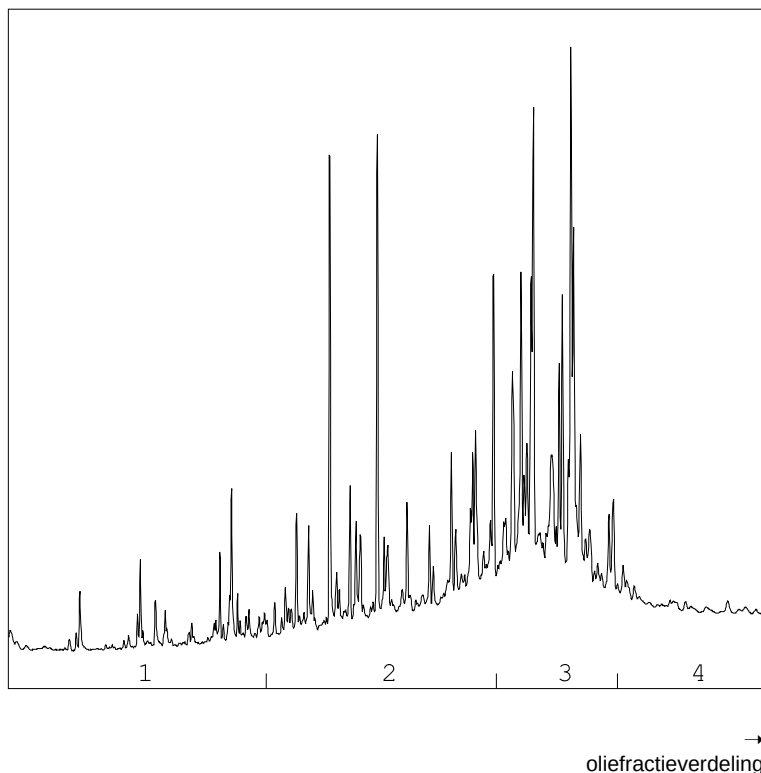
## OLIECHROMATOGRAM

Monstercode : 5593692  
Project omschrijving : 1711K914-Beeklaan/Herenweg te Noordwijk  
Uw referentie : M01 01 (0-50) 02 (0-50) 03 (0-50)  
Methode : minerale olie (florisil clean-up)

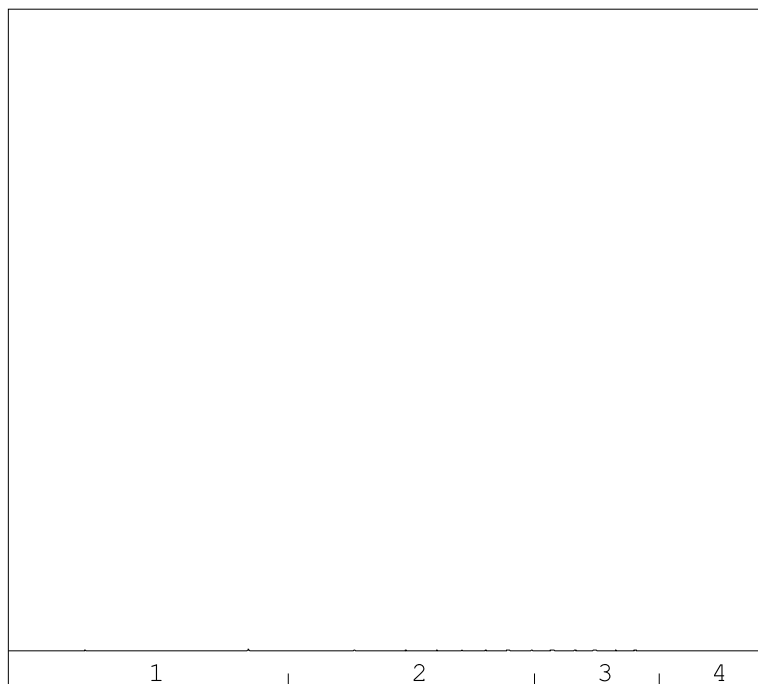
## OLIECHROMATOGRAM

Monstercode : 5593693  
Project omschrijving : 1711K914-Beeklaan/Herenweg te Noordwijk  
Uw referentie : M02 01 (80-120)  
Methode : minerale olie (florisil clean-up)

minerale olie gehalte: <35 mg/kg ds

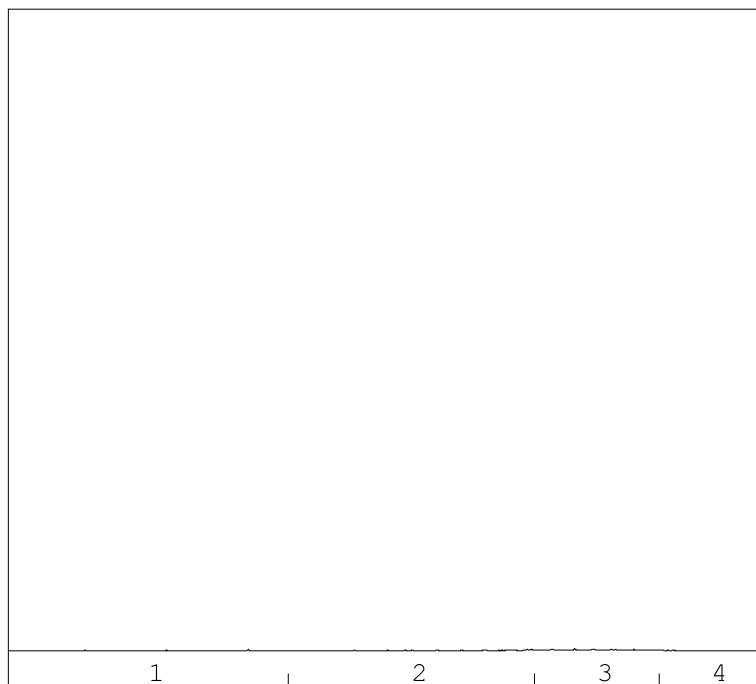
## OLIECHROMATOGRAM

Monstercode : 5593694  
Project omschrijving : 1711K914-Beeklaan/Herenweg te Noordwijk  
Uw referentie : M10 10 (0-50) 11 (0-50) 12 (0-50) 13 (0-50)  
Methode : minerale olie (florisil clean-up)

minerale olie gehalte: <35 mg/kg ds

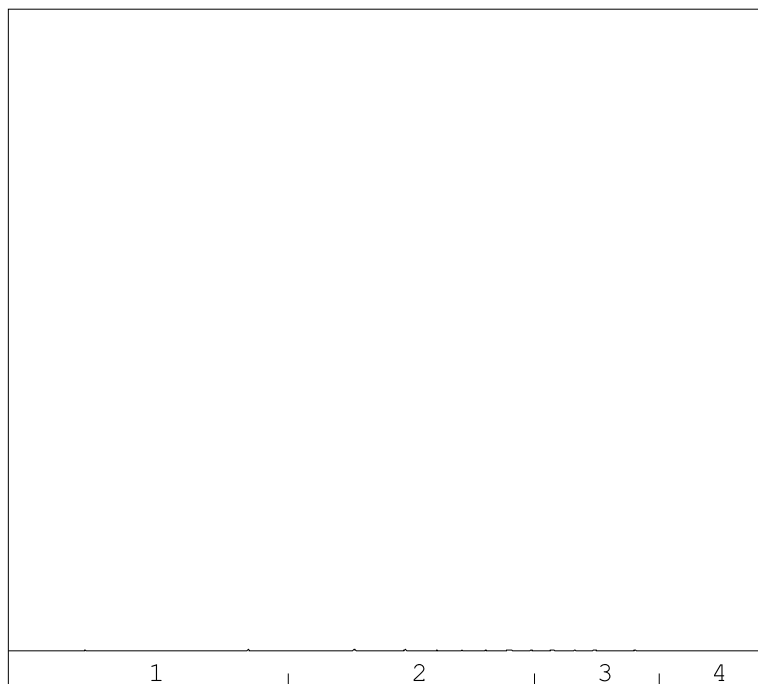
## OLIECHROMATOGRAM

Monstercode : 5593695  
Project omschrijving : 1711K914-Beeklaan/Herenweg te Noordwijk  
Uw referentie : M11 10 (200-250) 11 (130-170)  
Methode : minerale olie (florisil clean-up)

minerale olie gehalte: <35 mg/kg ds

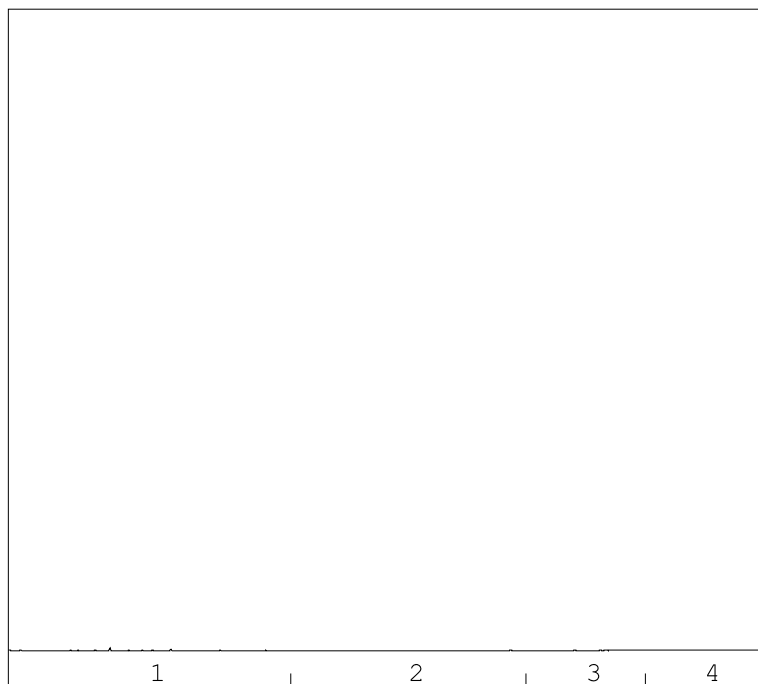
## OLIECHROMATOGRAM

Monstercode : 5599048  
Project omschrijving : 1711K914-Beeklaan/Herenweg te Noordwijk  
Uw referentie : 01-1-1 01 (150-250)  
Methode : minerale olie (florisil clean-up)

minerale olie gehalte: <50 µg/l

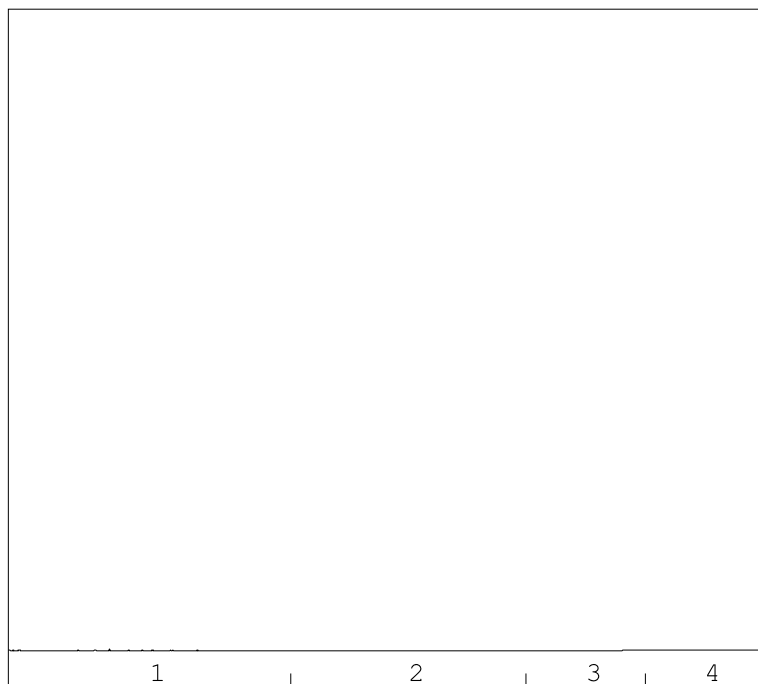
## OLIECHROMATOGRAM

Monstercode : 5599049  
Project omschrijving : 1711K914-Beeklaan/Herenweg te Noordwijk  
Uw referentie : 10-1-1 10 (250-350)  
Methode : minerale olie (florisil clean-up)

minerale olie gehalte: <50 µg/l

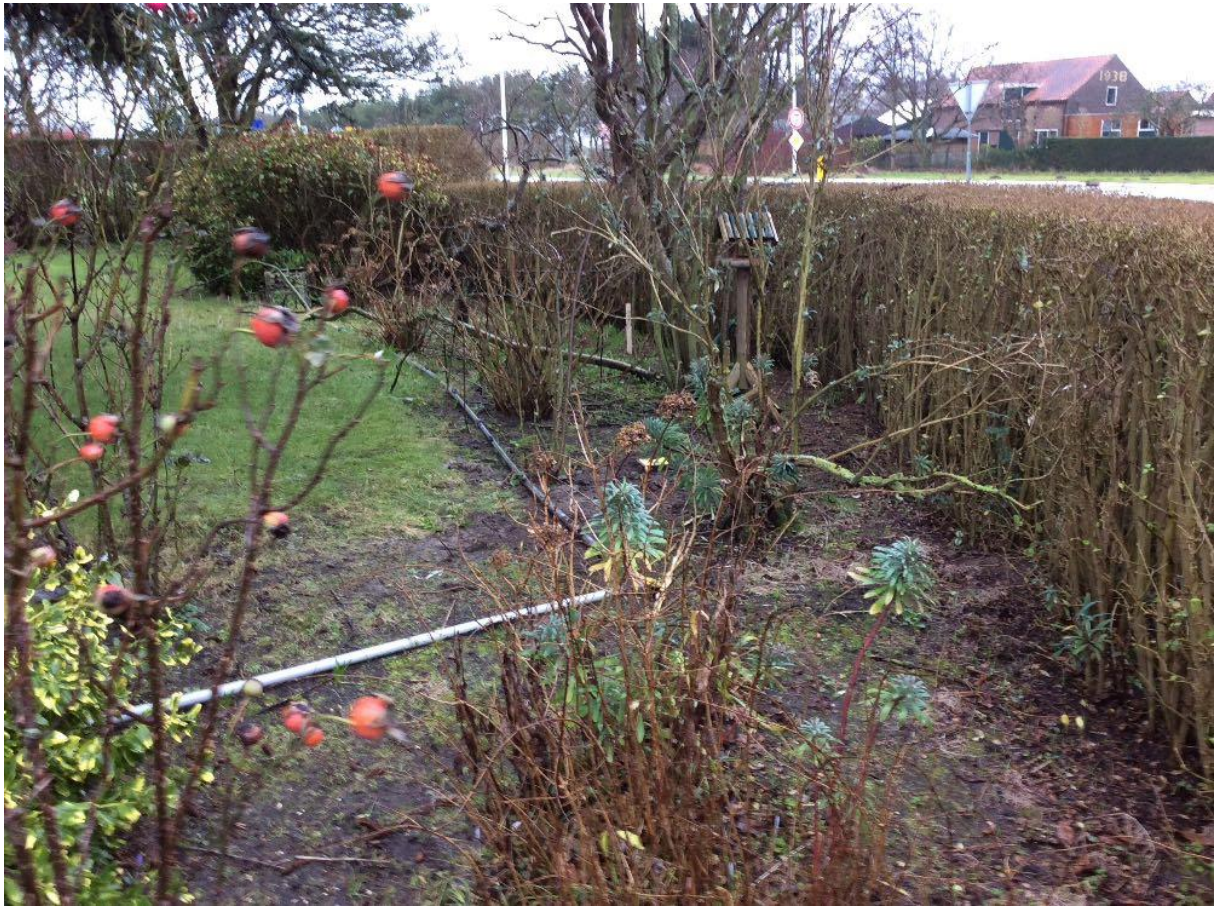
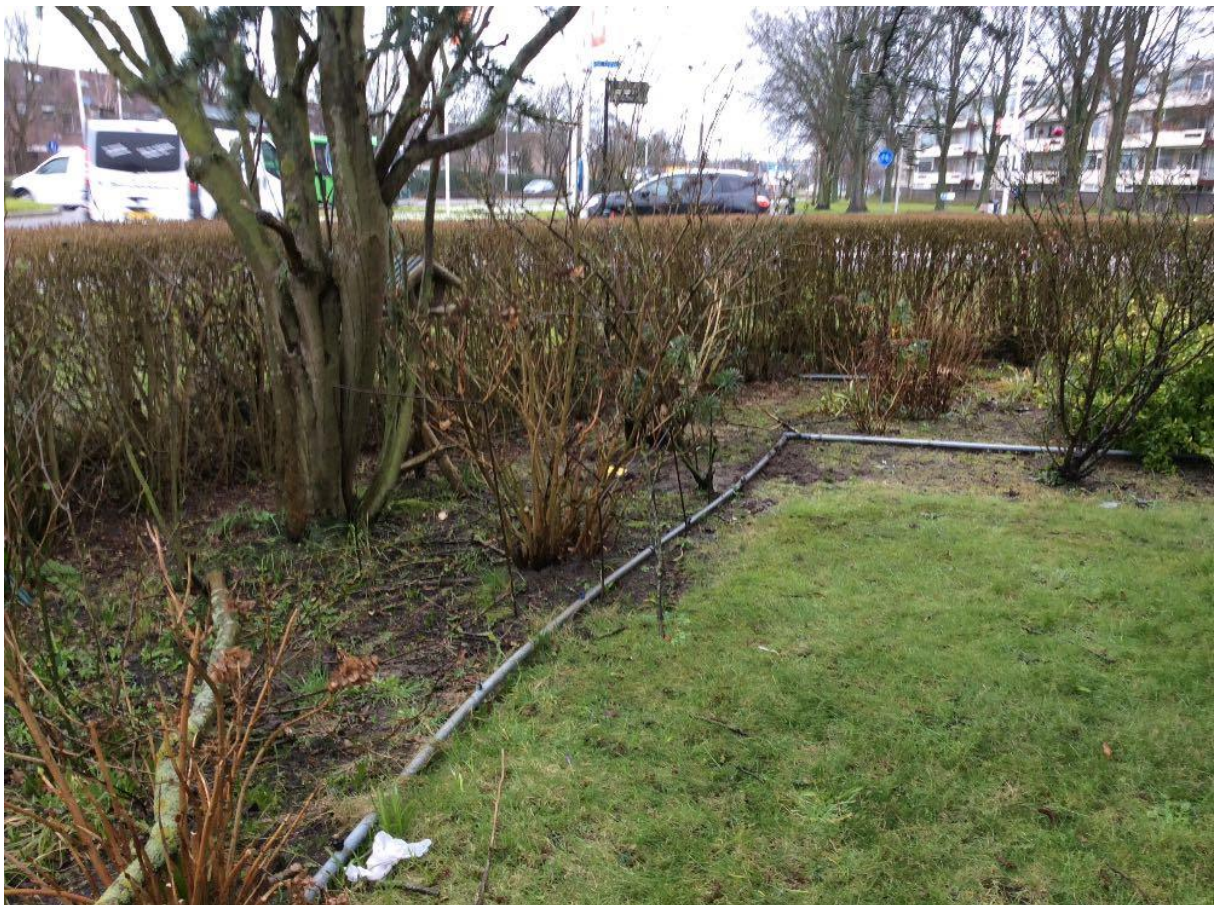
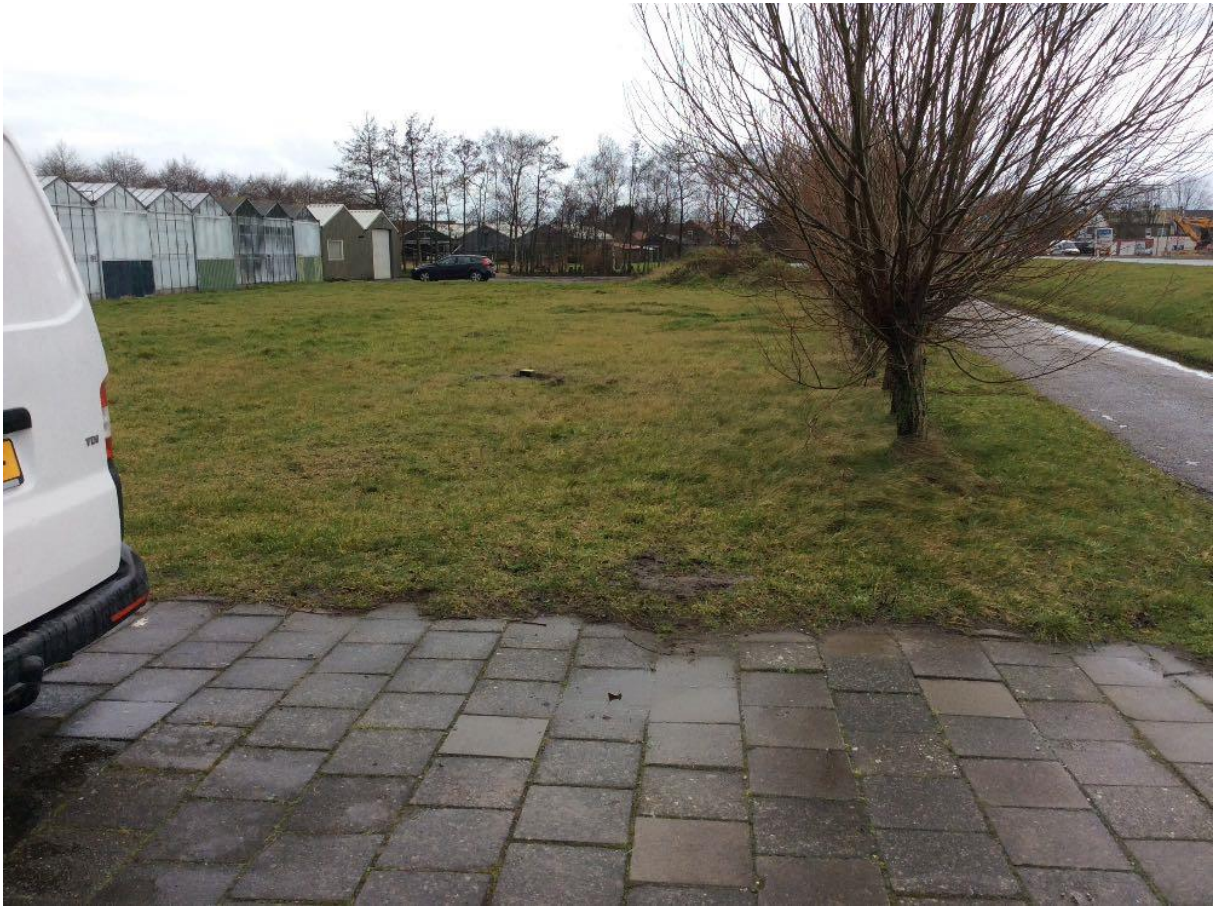
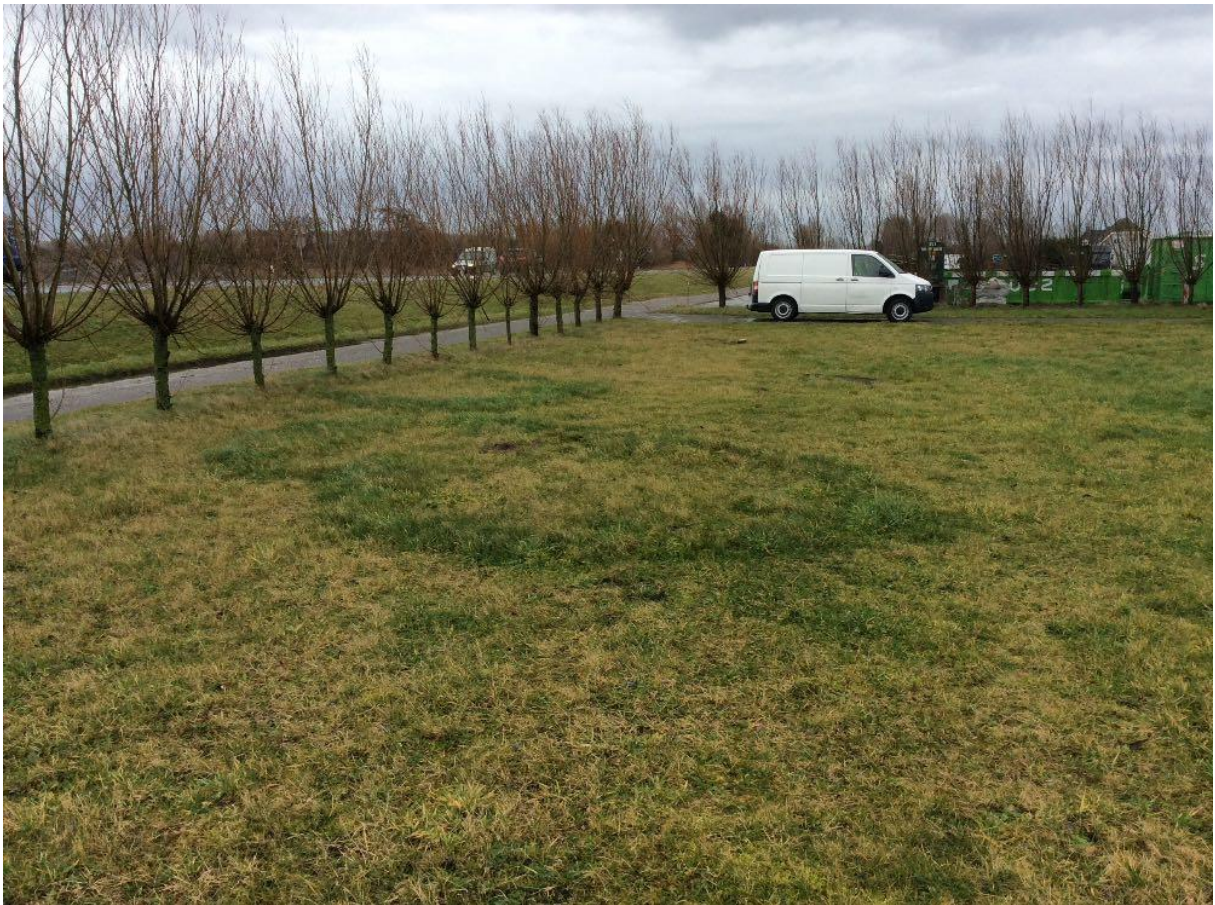
**BIJLAGE 5**  
FOTOREPORTAGE

- Tijdens de locatie-inspectie zijn op het maaiveld van de onderzoekslocatie geen asbestverdachte materialen waargenomen.
- Op en in de nabijheid van de onderzoekslocatie zijn geen zakkingen, dan wel ophogingen in het maaiveld waargenomen welke kunnen duiden op de aanwezigheid van mogelijke (sloot)dempingen.
- Ter plaatse van de onderzoekslocatie zijn geen huidige (bodem)bedreigende activiteiten waargenomen die een mogelijke bodemverontreiniging (hebben) kunnen veroorzaken.
