**RAPPORT  
betreffende een  
verkennend  
bodemonderzoek  
Jan Kroonsplein  
te Noordwijk**

Datum : 18 september 2018  
Kenmerk : 1807L634/DBI/rap1

Opdrachtgever : PdW Vastgoed BV  
: De heer P. de Winter  
: Ambachtstraat 19  
: 2181 RC Hillegom

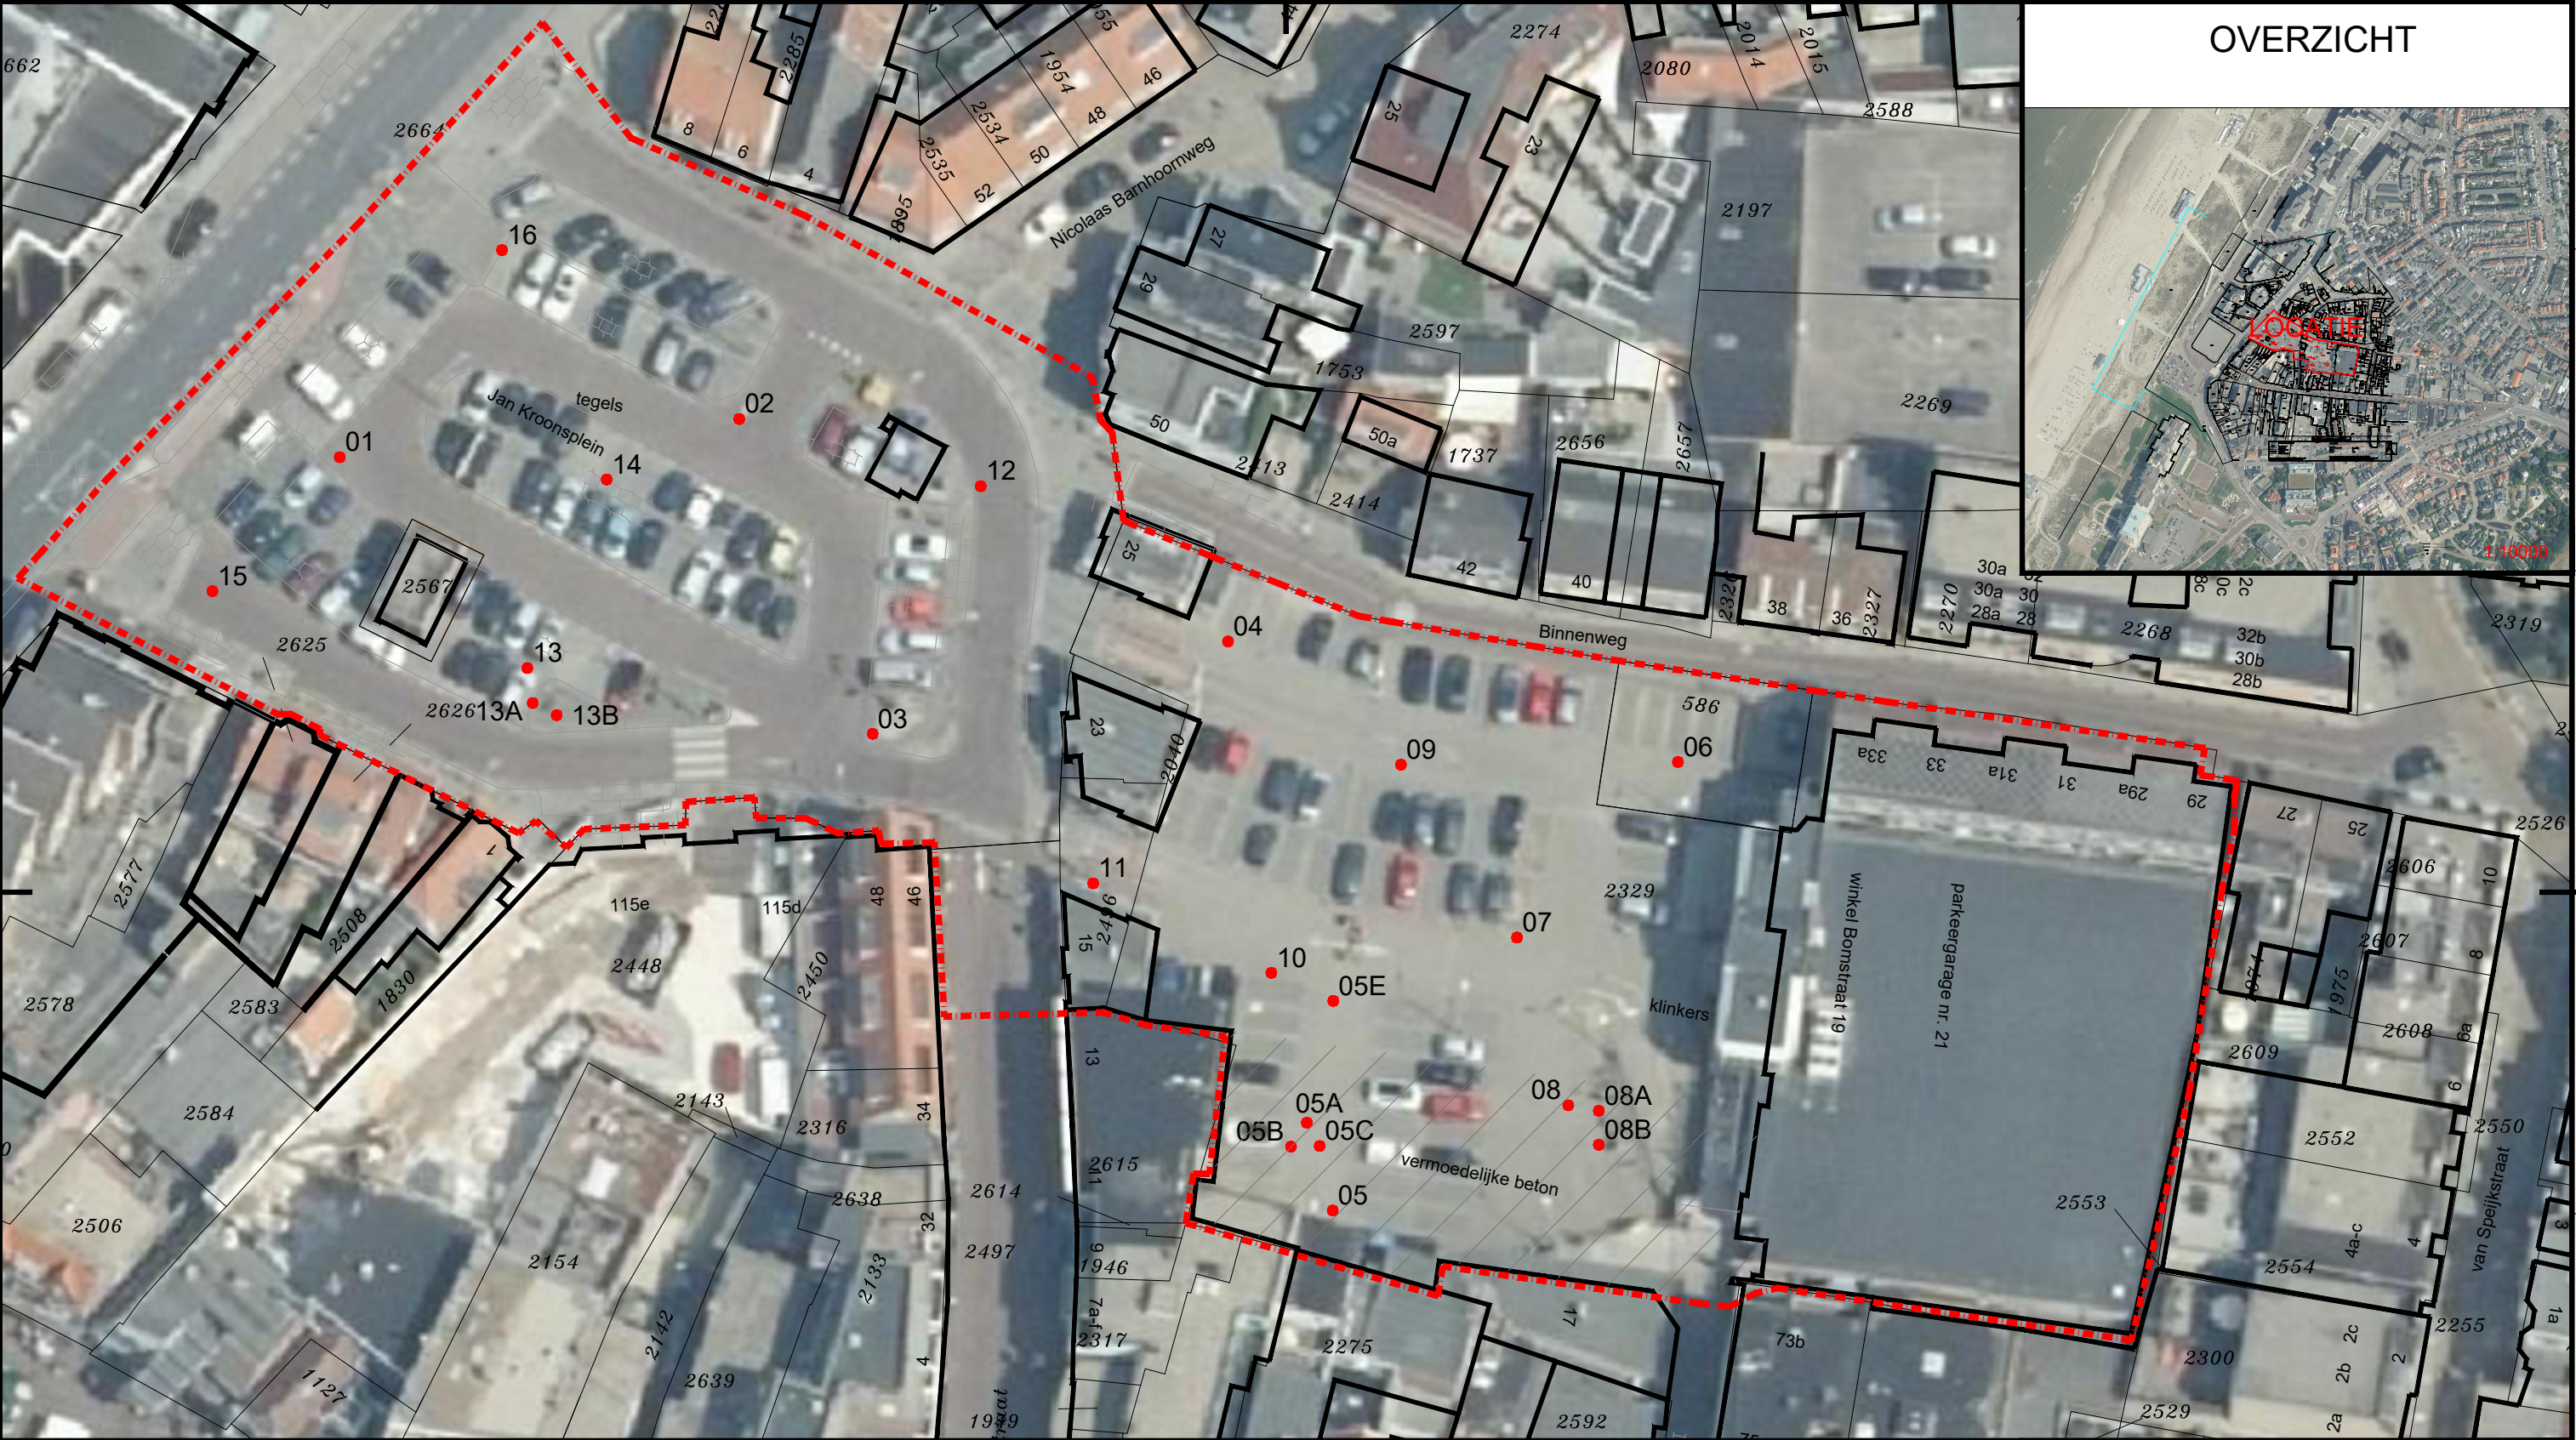
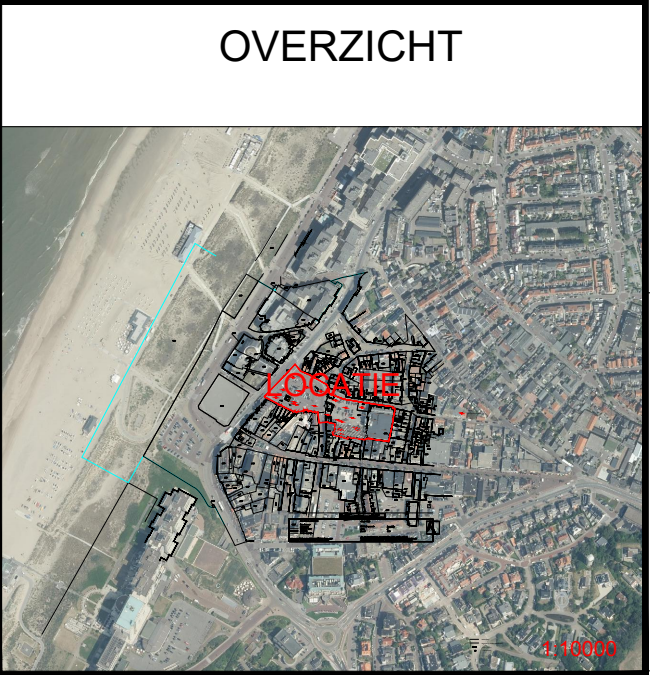
naderbodemonderzoek 2018

X boring

De veldwerkzaamheden zijn op 24 augustus 2018 uitgevoerd. Op 31 augustus 2018 heeft bemonstering van het grondwater plaatsgevonden. De uitgevoerde boringen zijn beschreven in tabel 4. De onderzoekslocatie en de posities van de meetpunten zijn weergegeven in de situatietekening van bijlage 1.2.
