**RAPPORT  
betreffende een  
nader bodemonderzoek  
Jan Kroonsplein  
te Noordwijk**

Datum : 23 oktober 2018  
Kenmerk : 1807L634/DBI/rap2

Opdrachtgever : PdW Vastgoed BV  
: De heer P. de Winter  
: Ambachtstraat 19  
: 2181 RC Hillegom

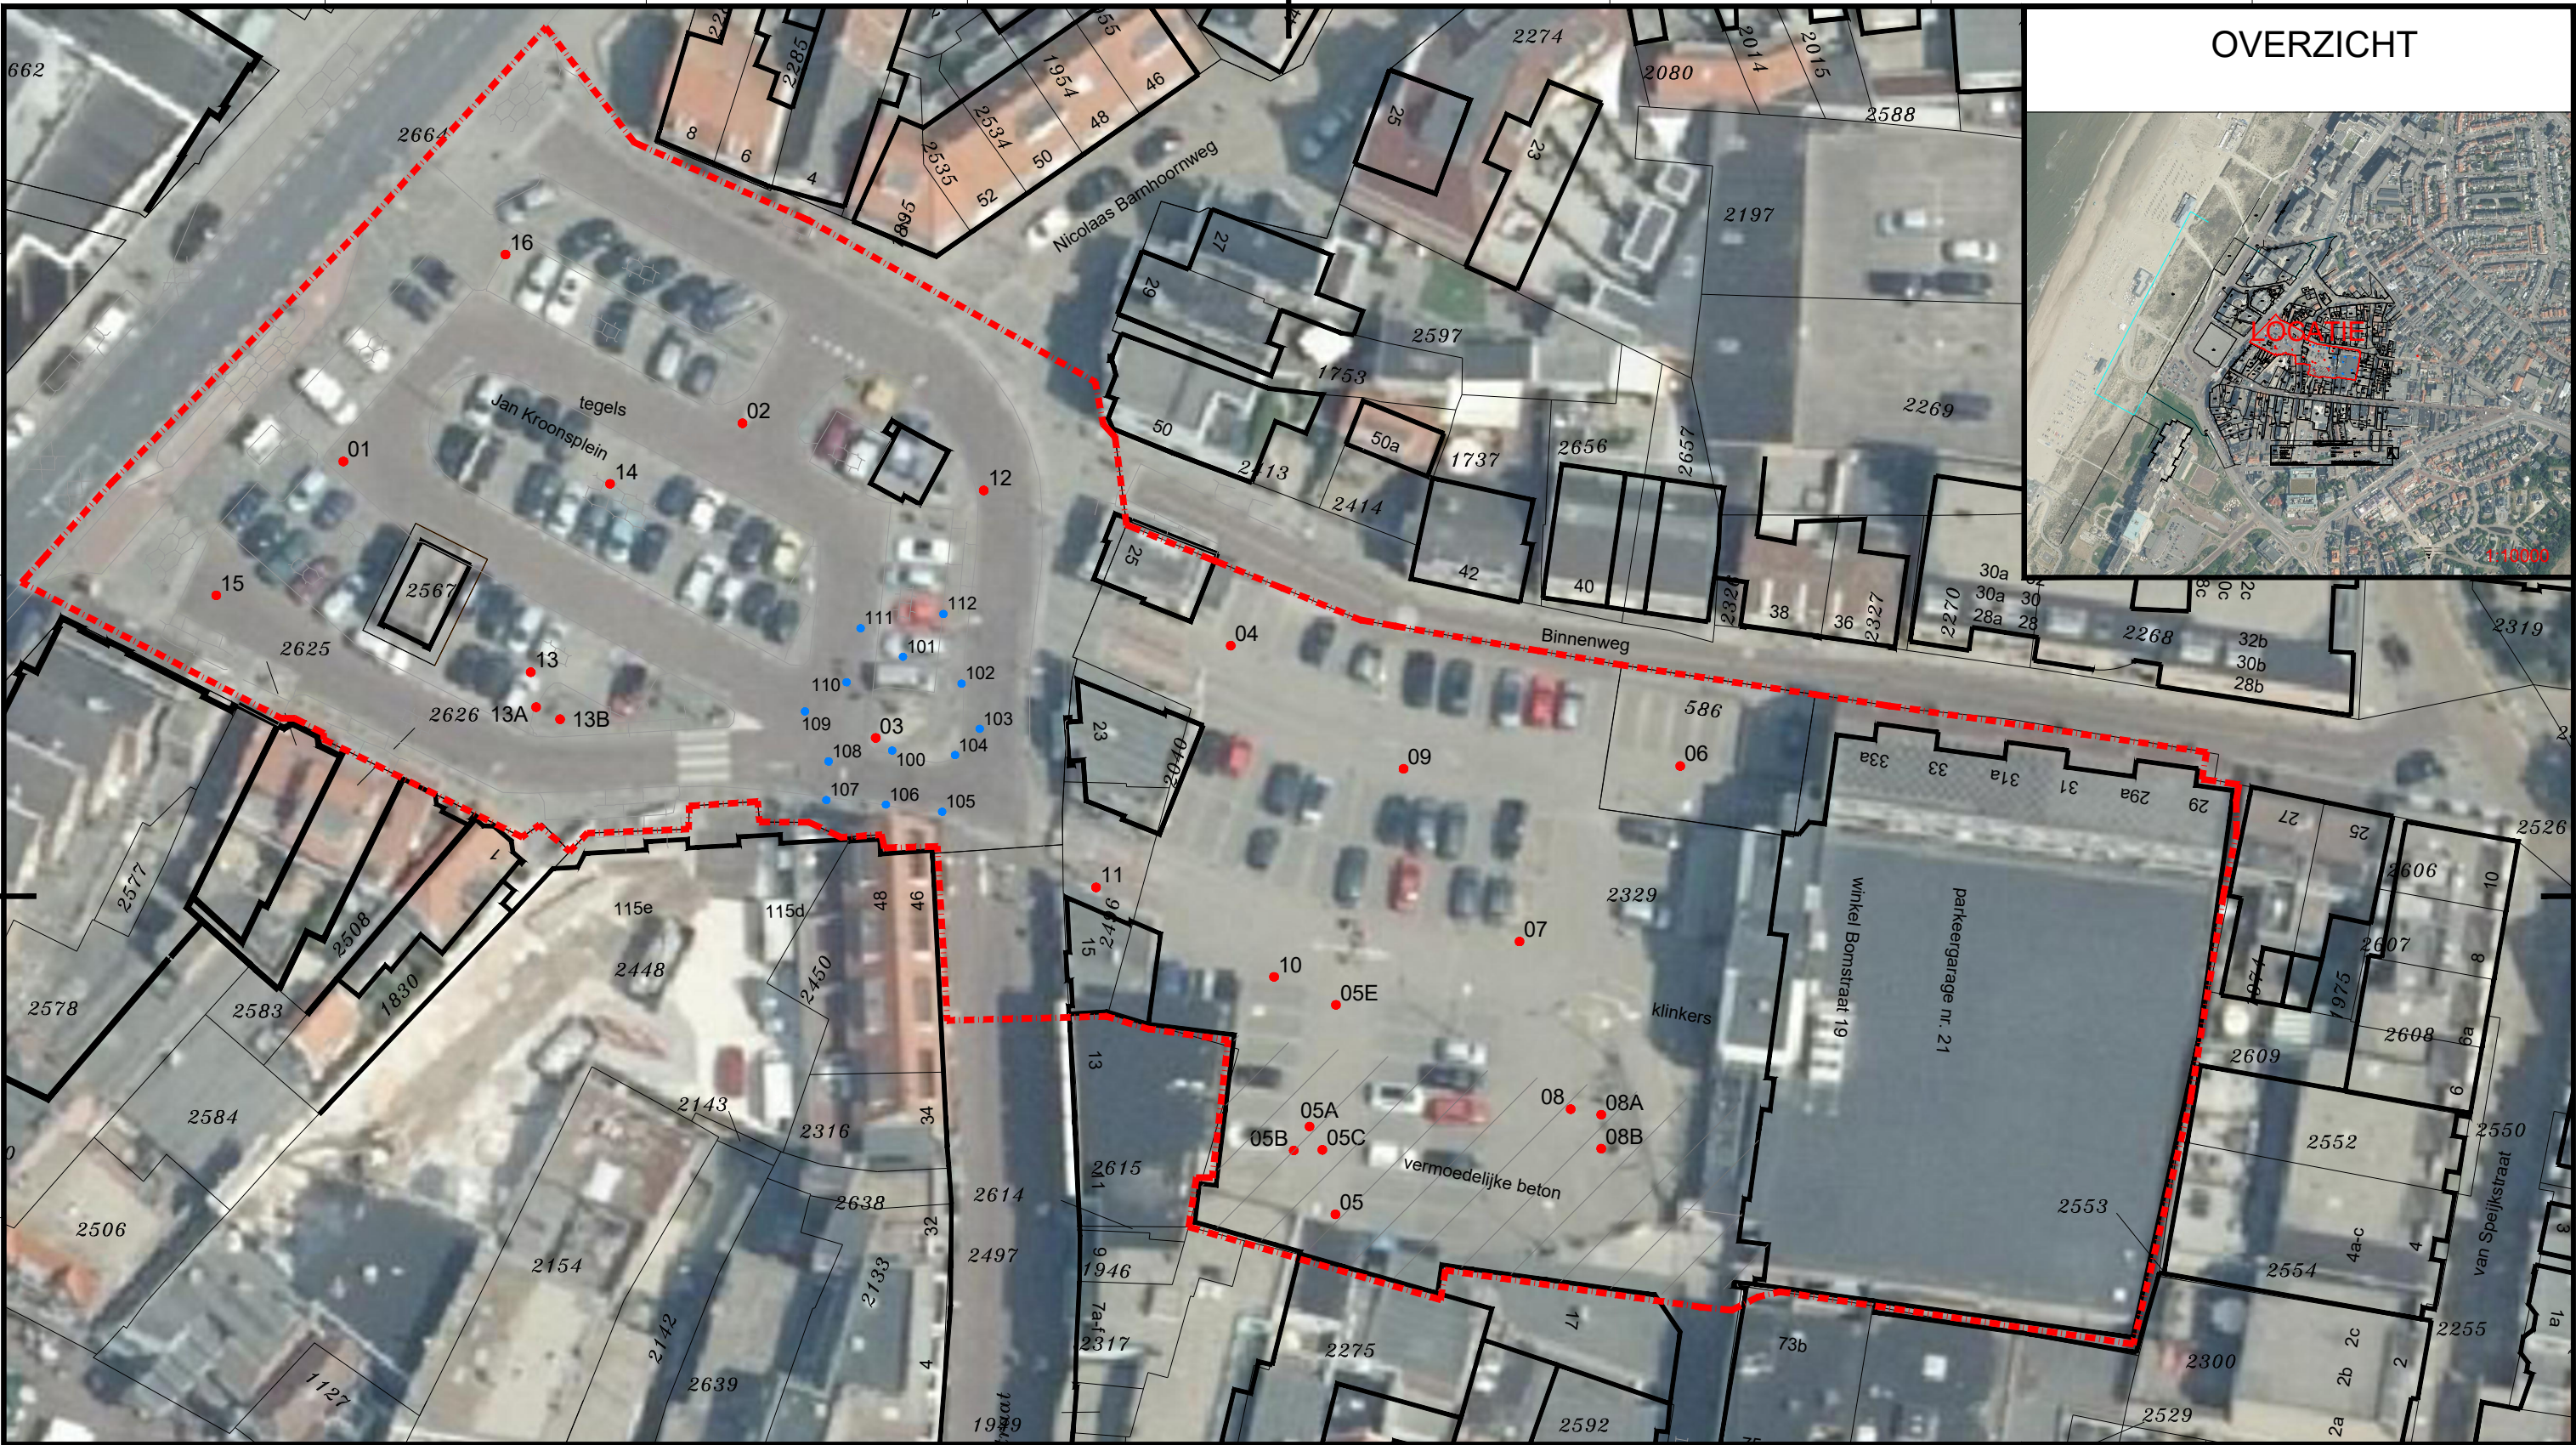
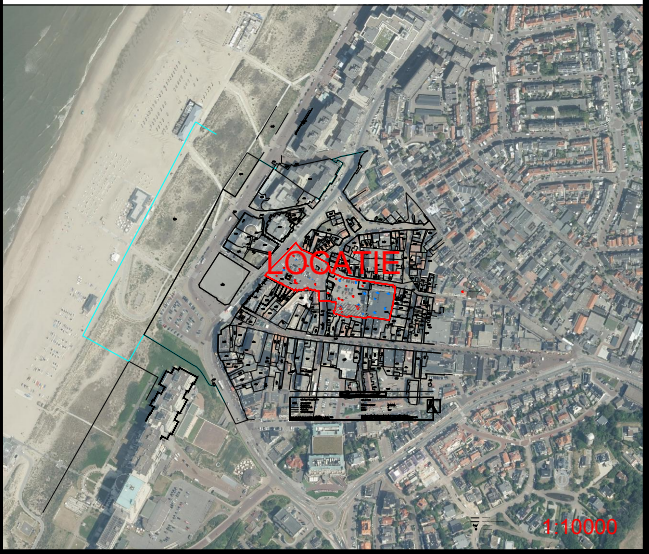
OVERZICHT

De veldwerkzaamheden zijn op 11 oktober 2018 uitgevoerd. De uitgevoerde boringen zijn beschreven in tabel 4. De onderzoekslocatie en de posities van de meetpunten zijn weergegeven in de situatietekening van bijlage 1.2.
