**RAPPORT**  
**betreffende een verkennend**  
**asbestonderzoek op de locatie**  
**Jan Kroonsplein**

Datum : 26 november 2018  
Kenmerk : 1807L634/DBI/rap3

Opdrachtgever : PdW Vastgoed BV  
: De heer P. de Winter  
: Ambachtstraat 19  
: 2181 RC Hillegom

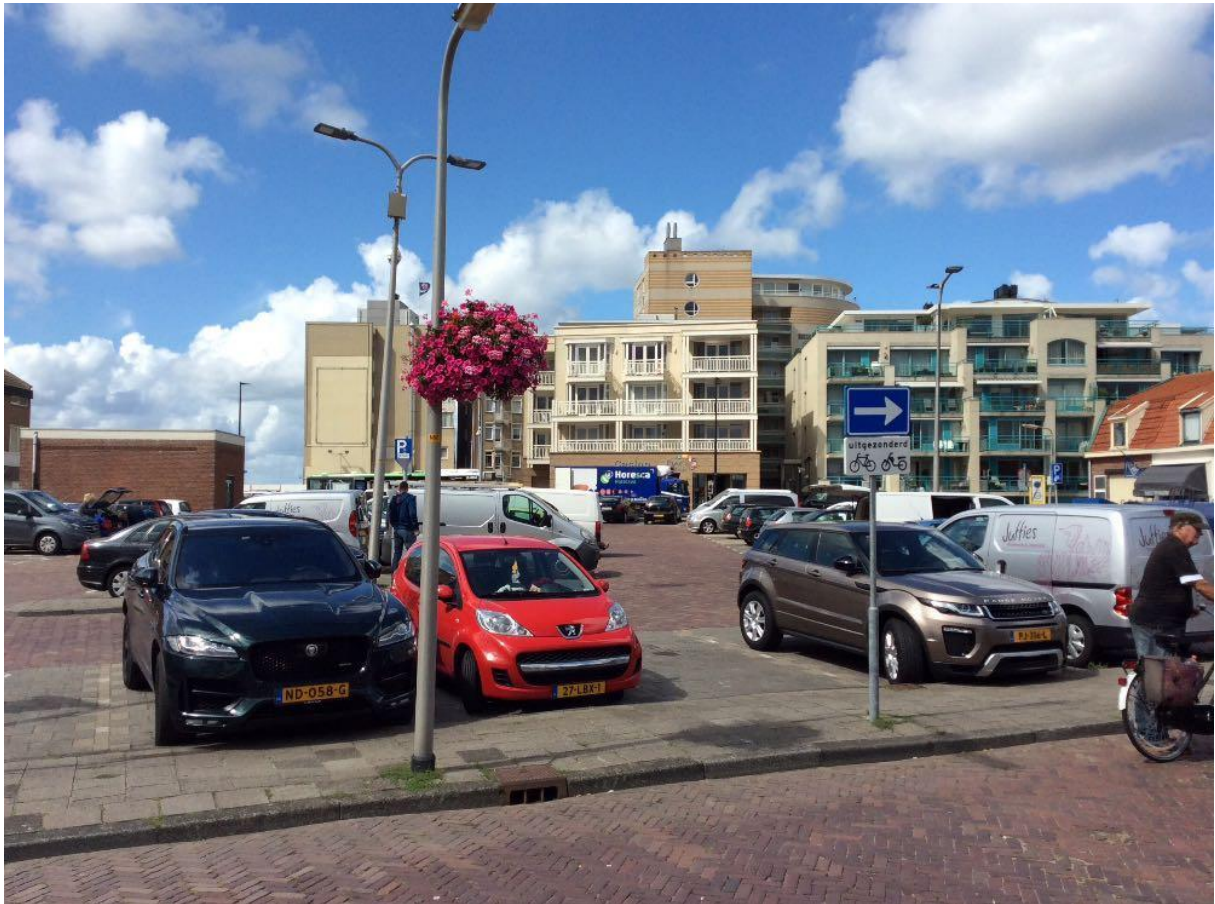
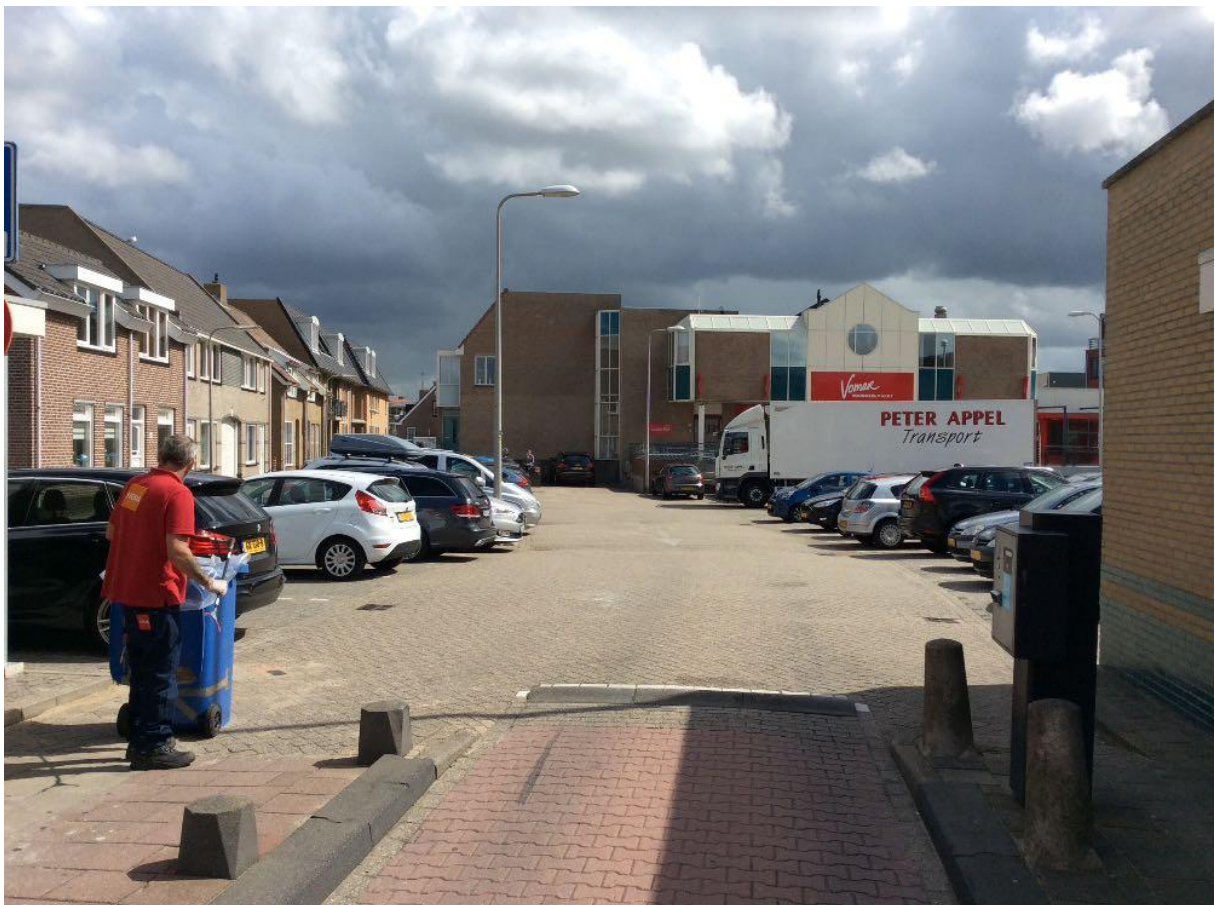
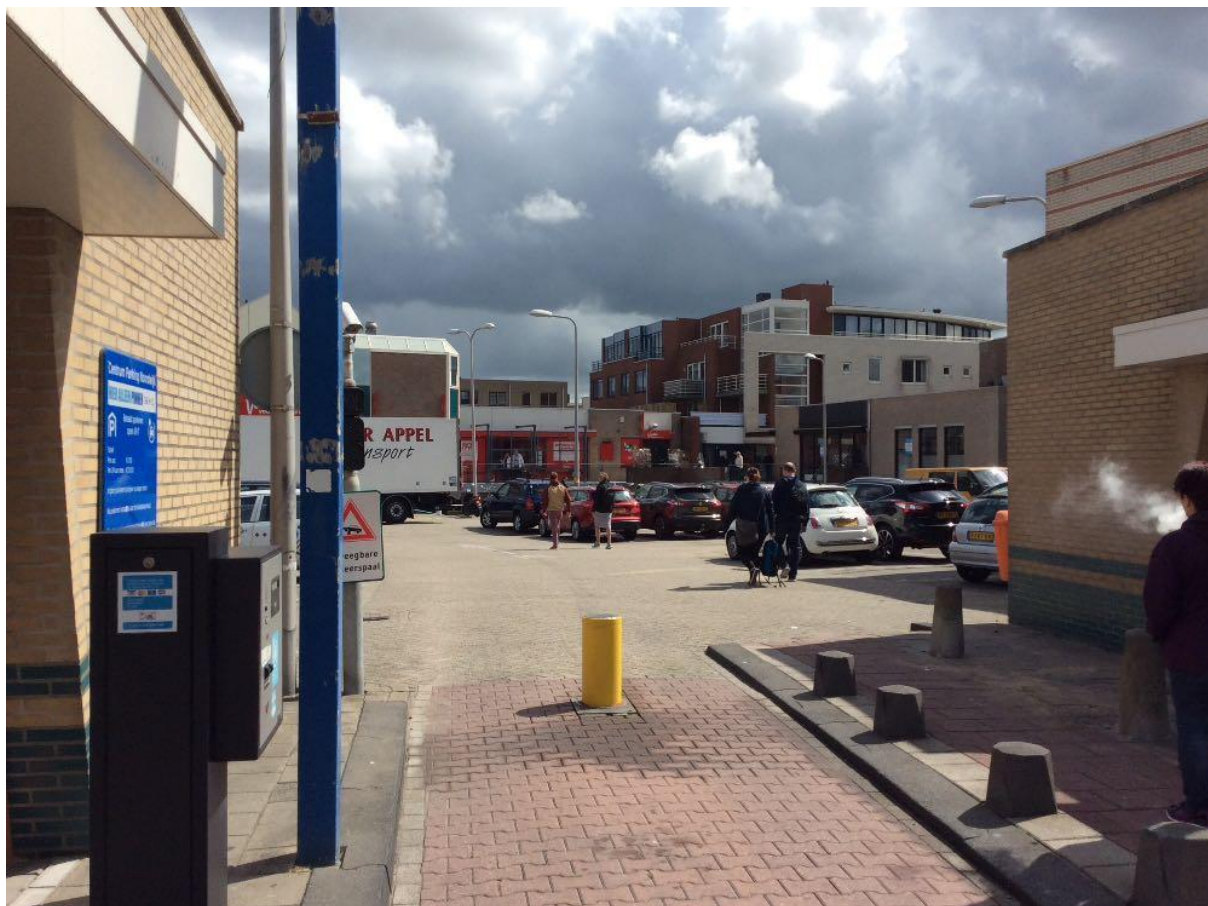
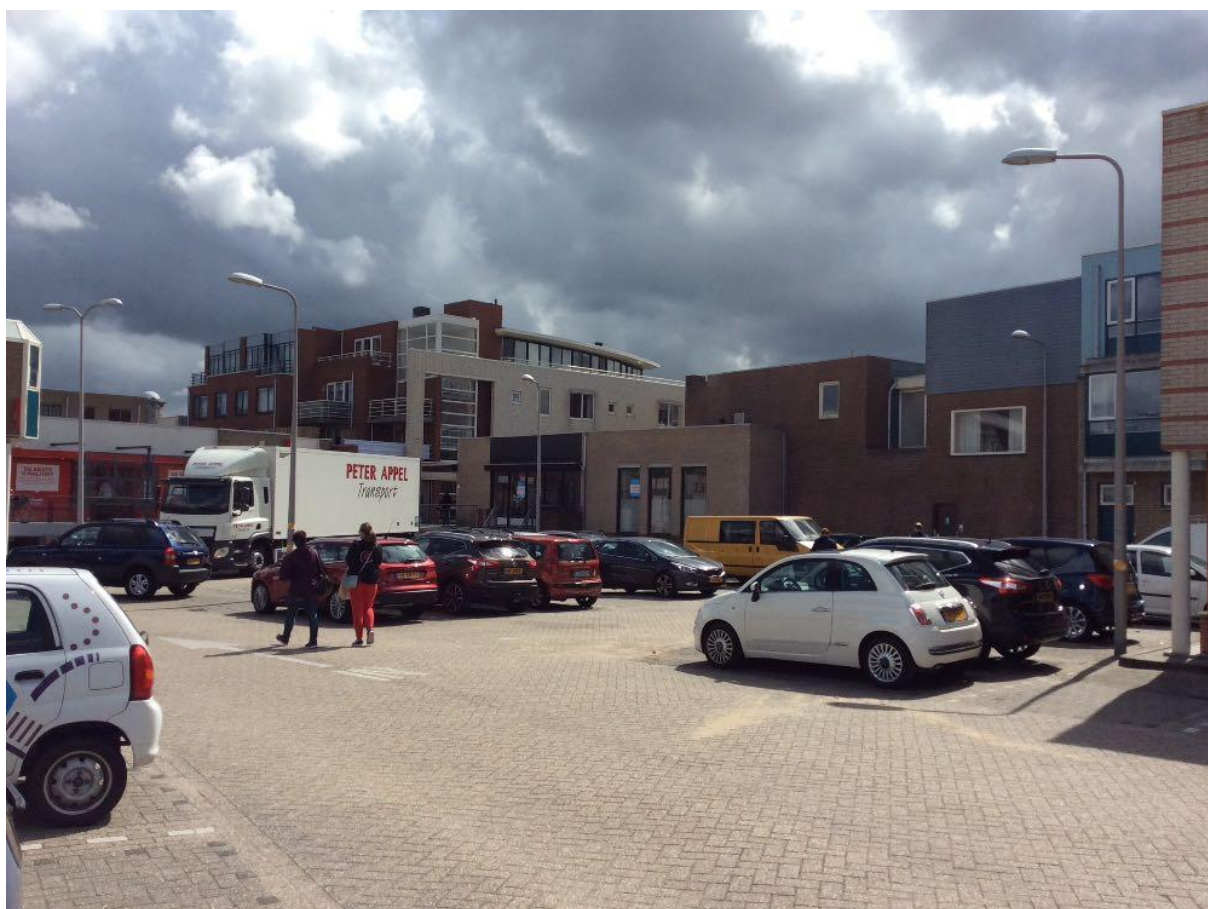
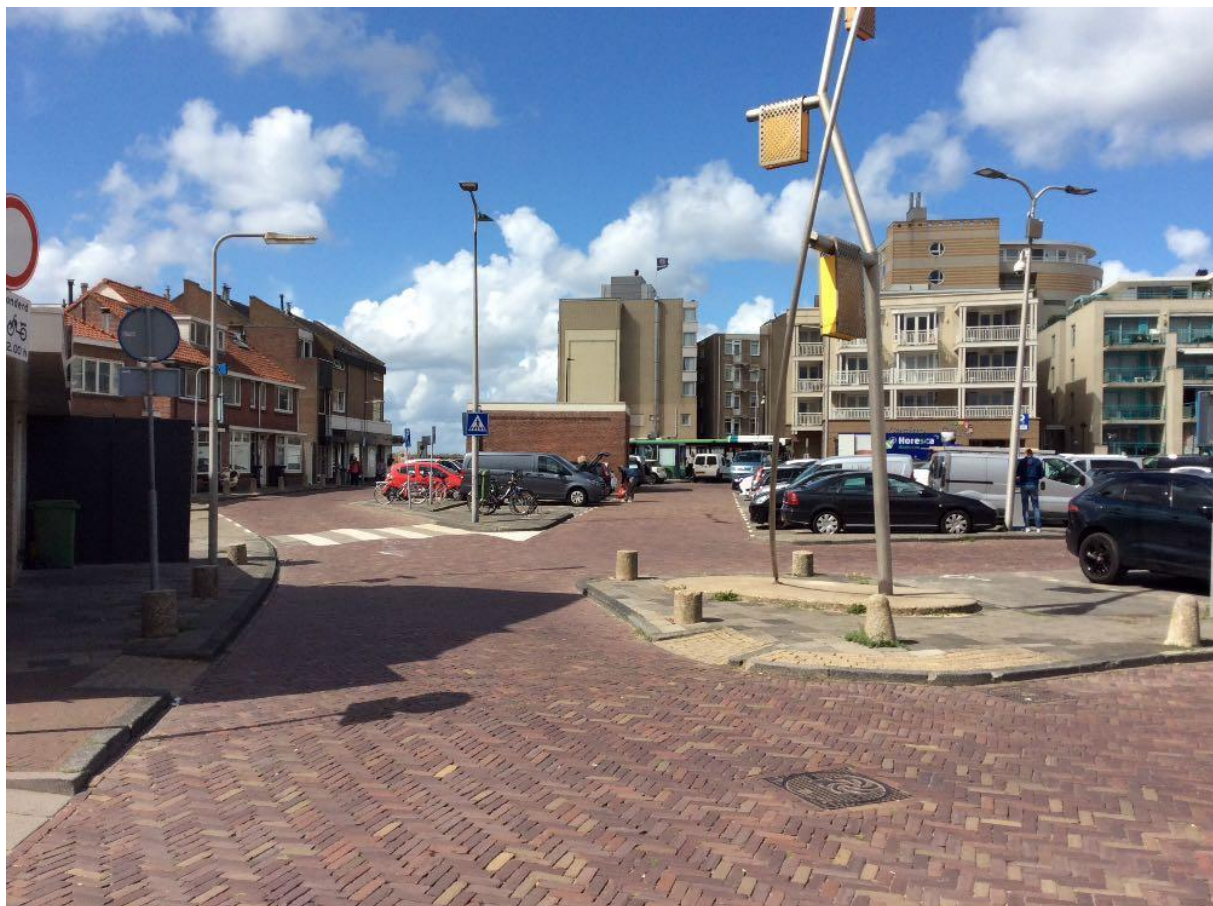
**BIJLAGE 4**  
FOTOREPORTAGE

Tijdens de visuele inspectie van het maaiveld zijn geen asbestverdachte materialen aangetroffen. In bijlage 4 zijn enkele foto's van het terrein opgenomen.

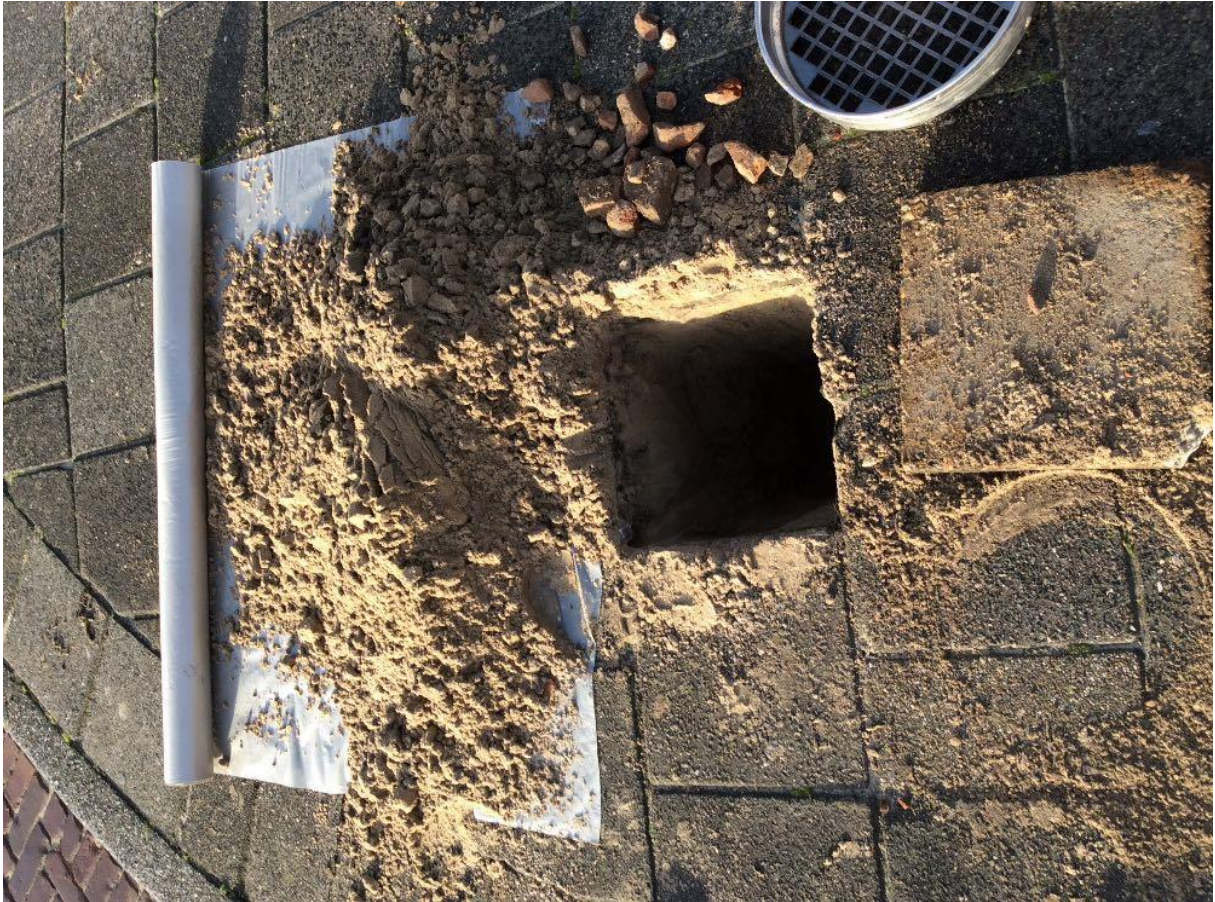
As01

In de gaten AS01 t/m AS11 is geen asbestverdacht materiaal aangetroffen.
